平成23年7月新潟・福島豪雨 気象概要

平成23年7月新潟・福島豪雨による被災状況

河川等災害復旧助成事業 及び 河川災害復旧等関連緊急事業の概要

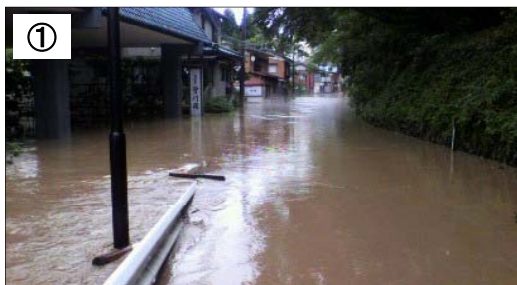
さきはな
【咲花温泉地区浸水状況】

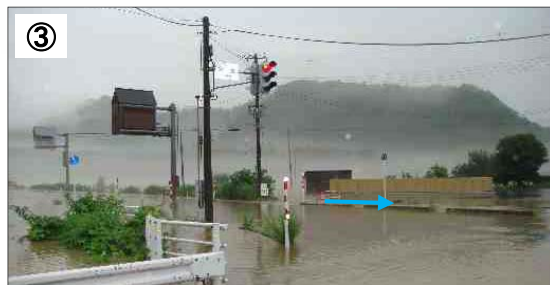
いわや
【岩谷地区浸水状況】

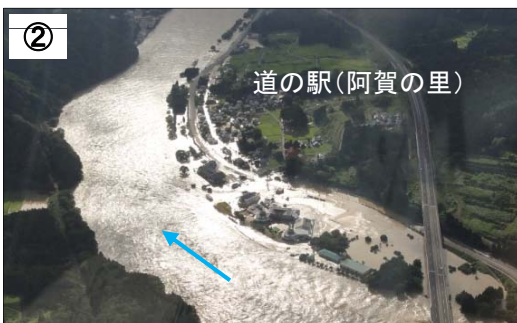
いしま
【石間地区上空より浸水状況】

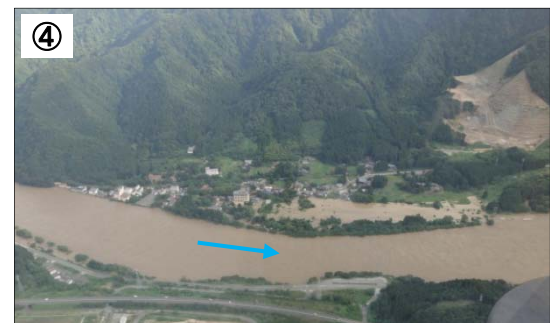
さきはな
【咲花地区上空より浸水状況】

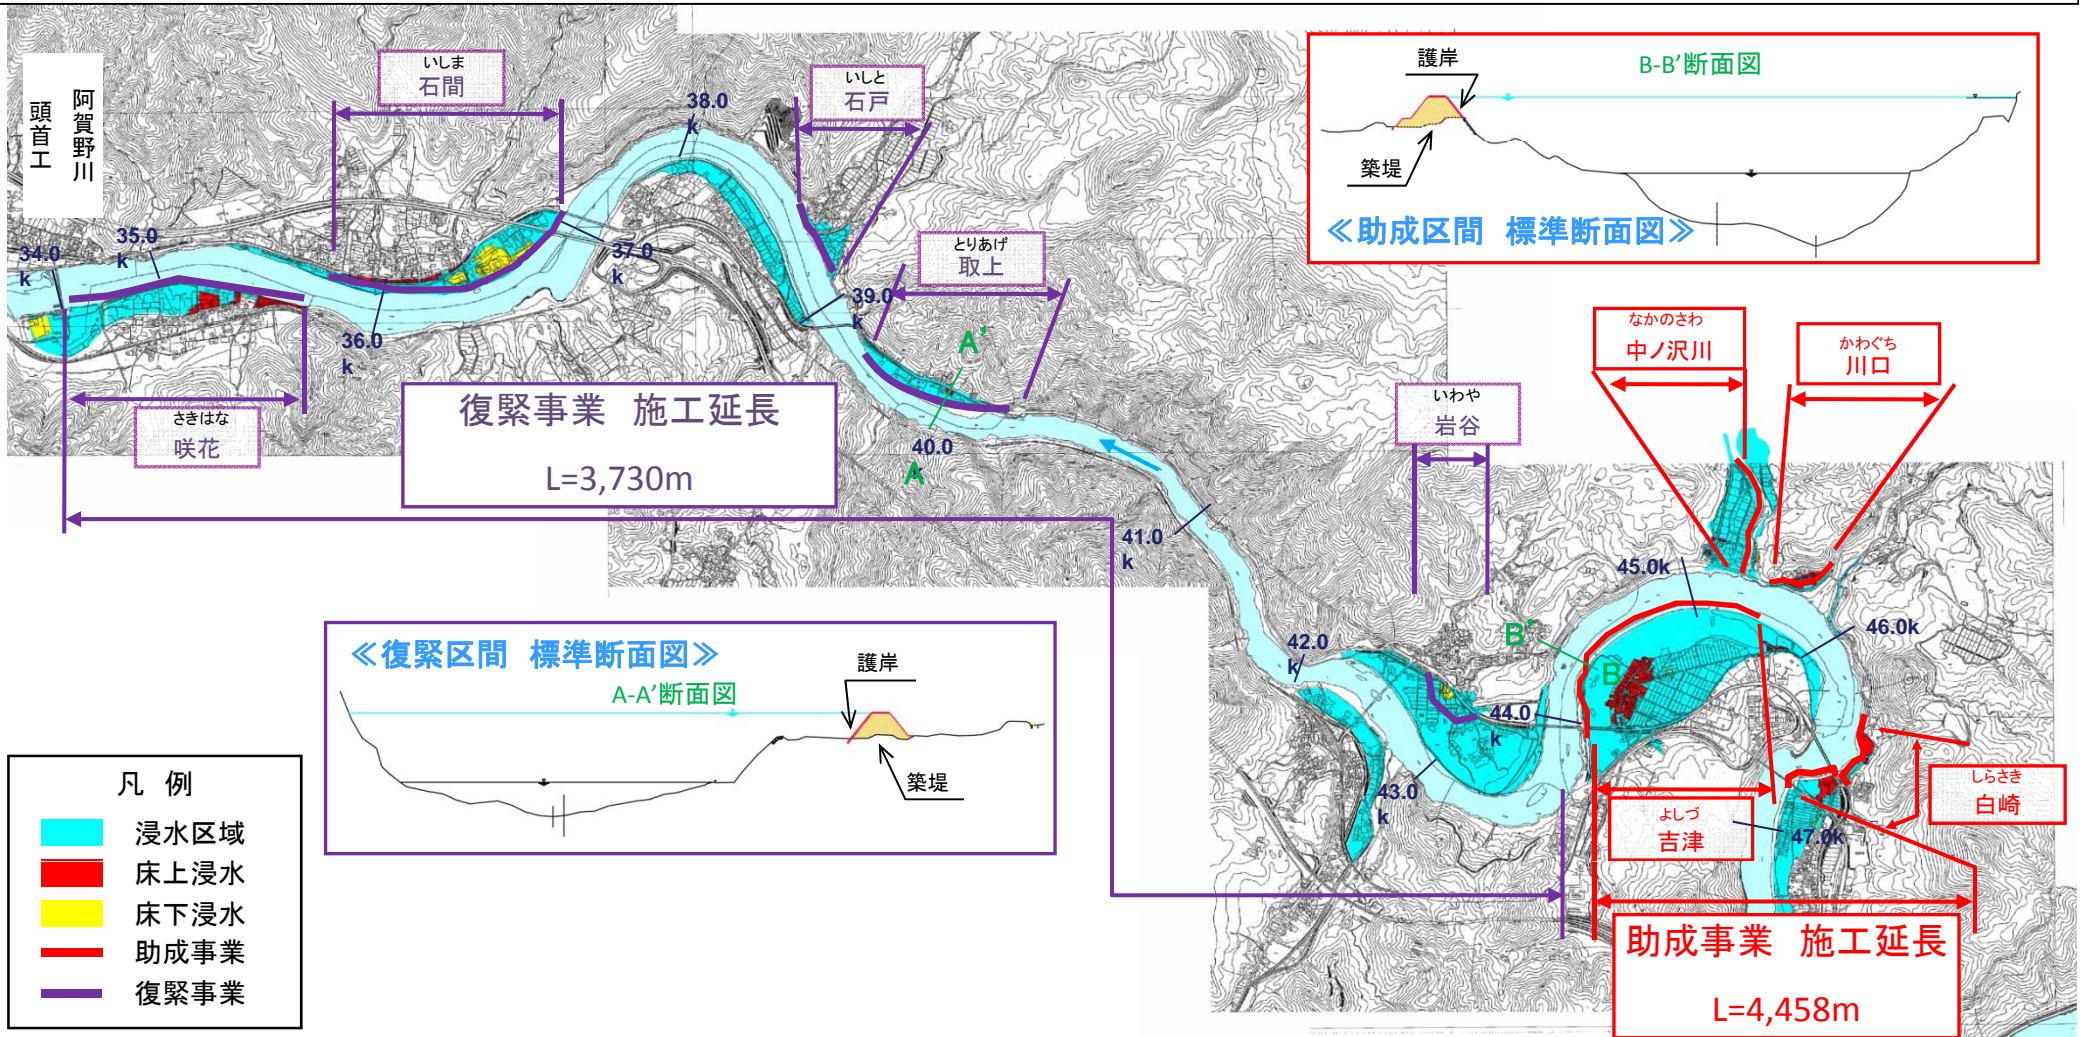
浸水被害を防止するため、平成26年度の完成を目指し、築堤・河道掘削・護岸・樋管等を施工する。

【河川等災害復旧助成事業】

目標とする整備流量 10,300m³/s を達成するために改良復旧事業を実施

【河川災害復旧等関連緊急事業】

上流の助成事業と整合を図った整備流量 10,300m³/s を達成するため事業を実施
