[改善箇所説明図]

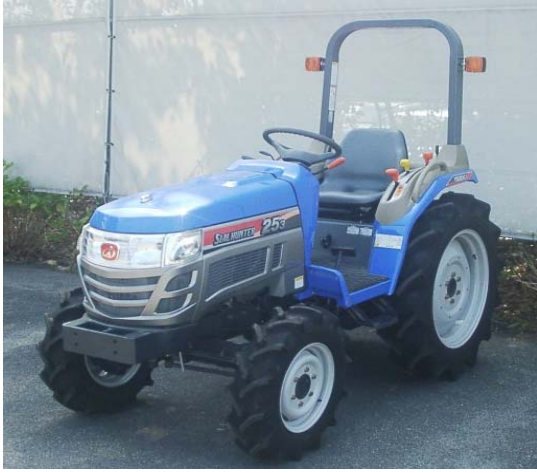
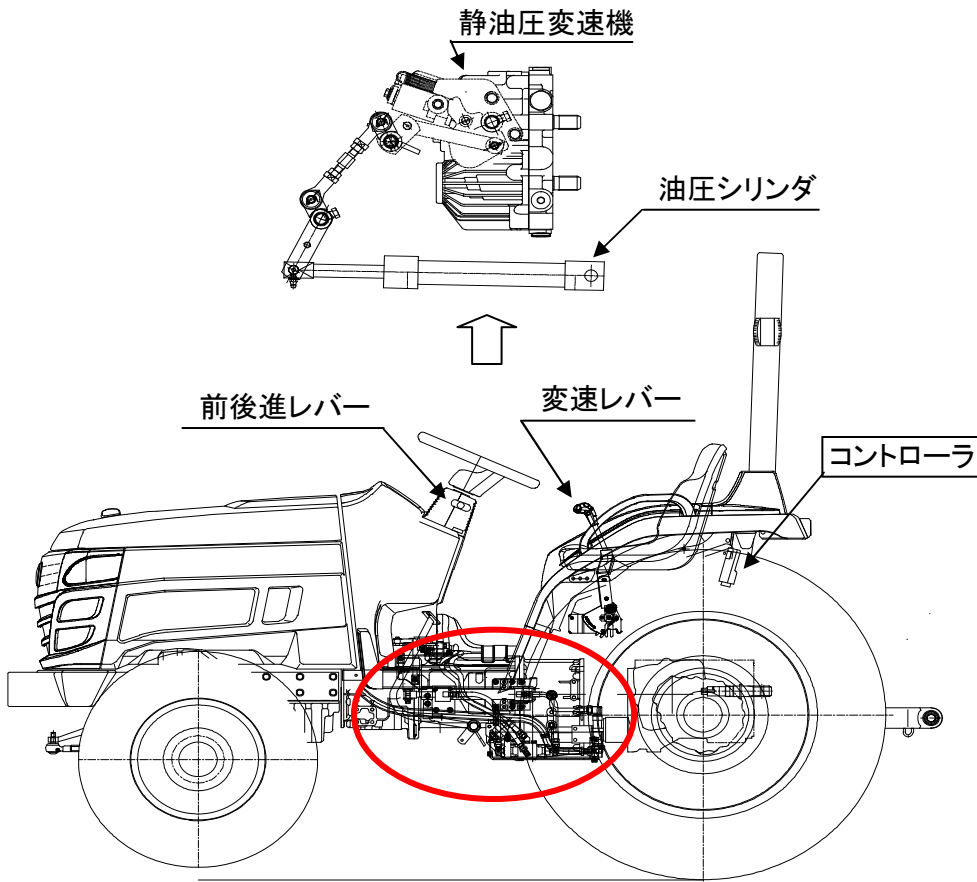
不具合発生箇所

注： は、改善対象部品を示す。

農耕トラクタの静油圧変速機仕様車において、静油圧変速機を動作させる油圧シリンダの油圧制御機構が不適切なため、長時間、同一変速位置で走行を続けると油圧シリンダ内の油温の上昇により内圧が上昇し、油圧の通路が開かなくなることで油圧シリンダが動かなくなる場合がある。そのため、変速レバーや前後進レバーを操作しても変速しなくなるおそれがある。

改善内容

全車両、コントローラのプログラムを一定時間毎に圧力を逃がす信号を出力するよう対策したプログラムに書き換える。

識別

コントローラに白色ペイントを塗布する。
