平成23年7月新潟・福島豪雨による被害状況

【田川】

河川等災害復旧助成事業により田川及び支川晒川の通水断面の確保、護岸の築造、橋梁架け替え等を実施

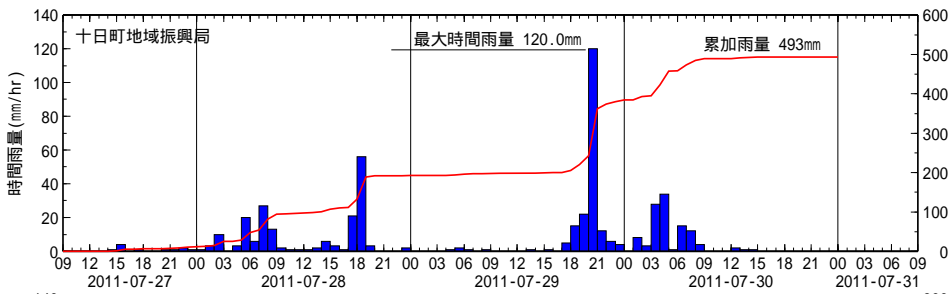
雨量観測値

短時間の局地的豪雨により、7月29日に時間雨量120mmを記録した。

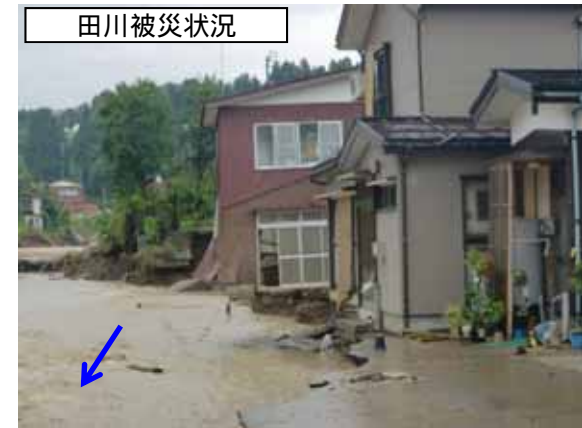
平成23年7月新潟・福島豪雨により、一級河川信濃川水系田川及び支川晒川が溢水氾濫し、十日町市川原地区他で103戸の浸水被害が生じた。

(護岸決壊・住宅被害状況)

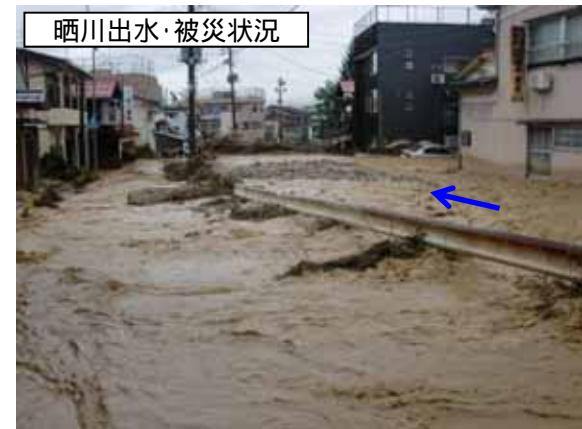
(河道閉塞・溢水被害状況)

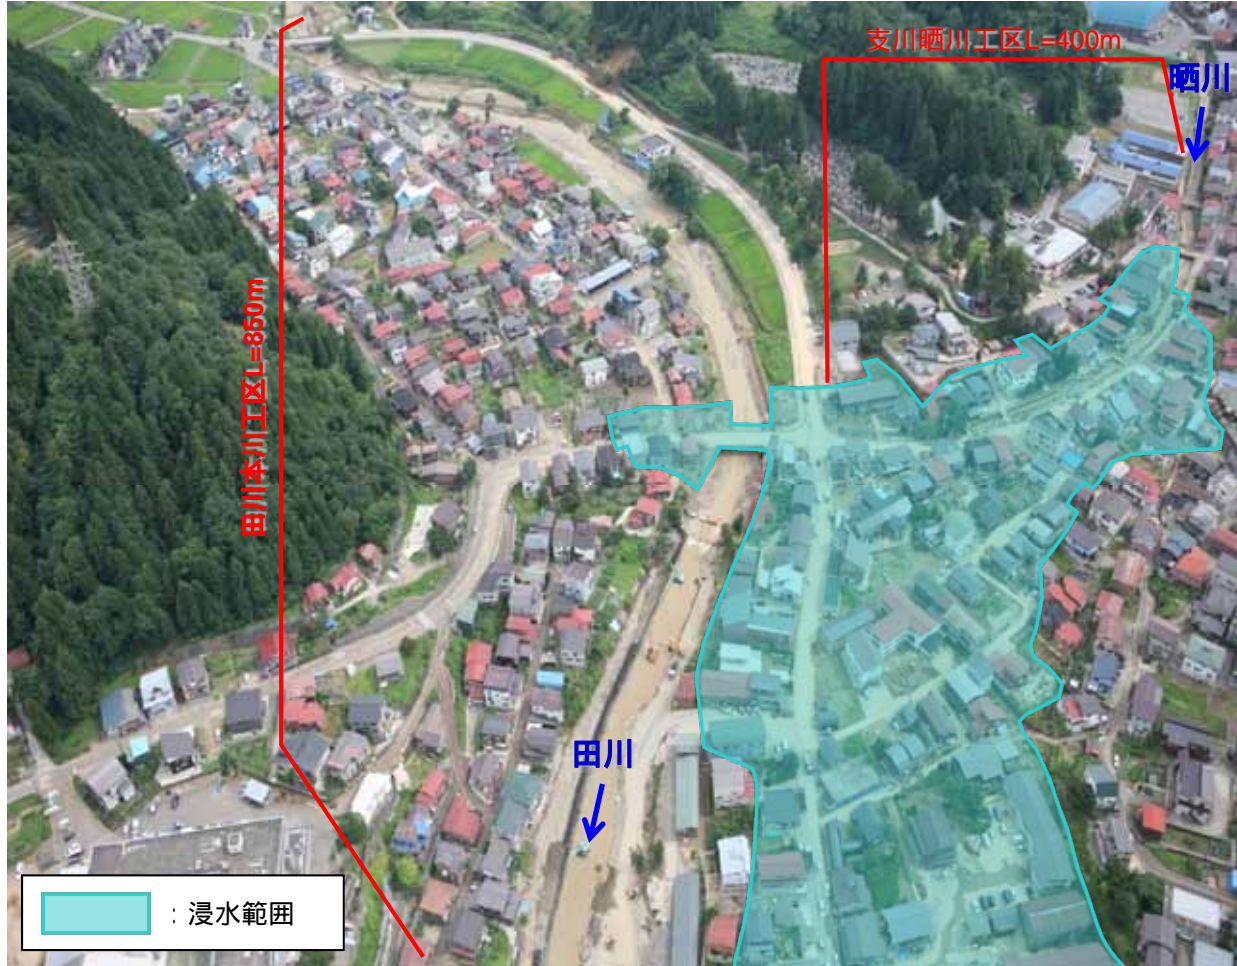
田川災害復旧助成事業 L = 1,250m

通水断面の確保（掘削）、護岸の築造、橋梁架け替え他
