平成23年7月新潟・福島豪雨による被害状況

【塩谷川】

河川等災害復旧助成事業により塩谷川の通水断面の確保、護岸の築造、橋梁の架替等を実施

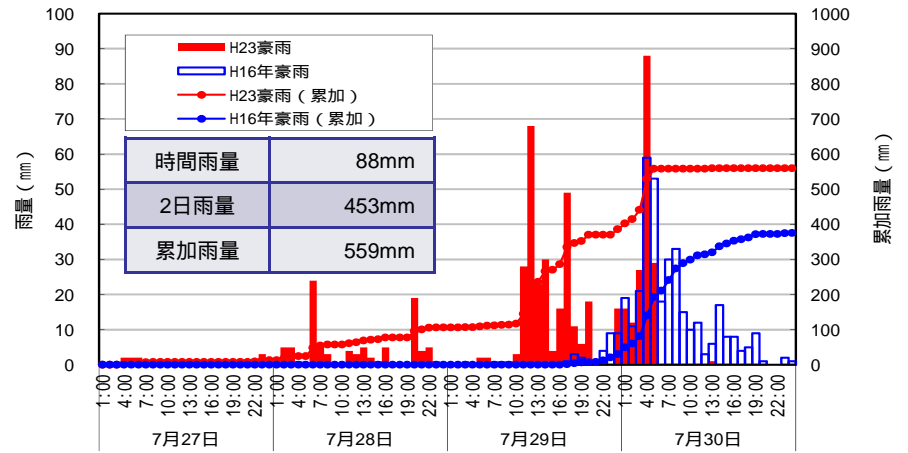
雨量観測値（梅野俣観測所）

7月27日から30日にかけての累計雨量で559mmを記録した。

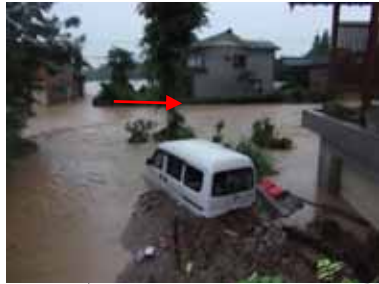
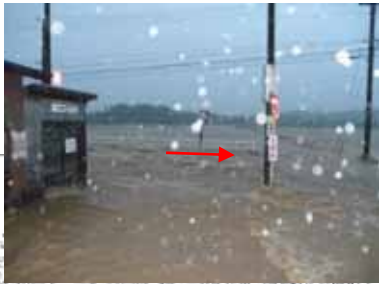
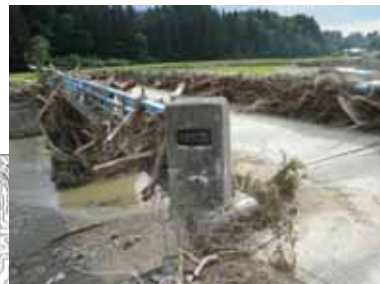
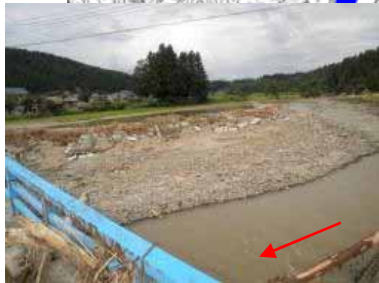
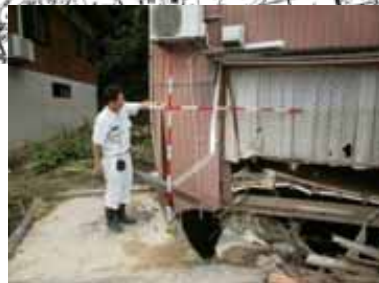
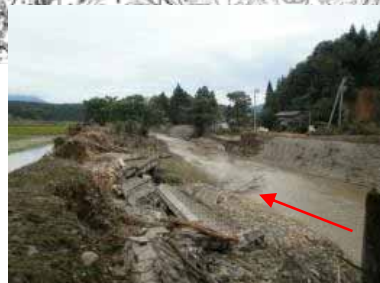
塩谷川全川で越水、護岸欠壊、破堤が生じ、宅地や農地において大規模な浸水被害が発生した。

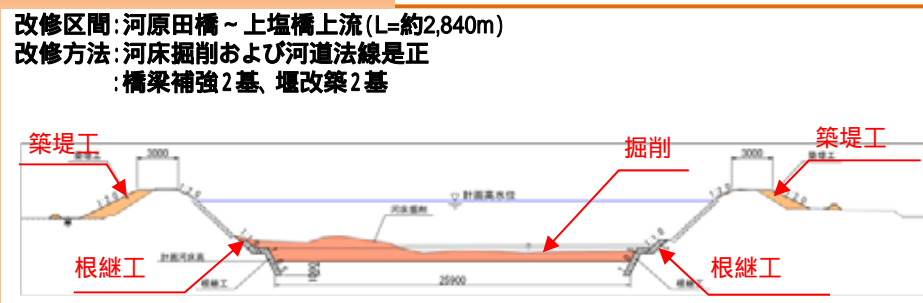
中流区間標準断面

中流区間
(L=約2.8km)

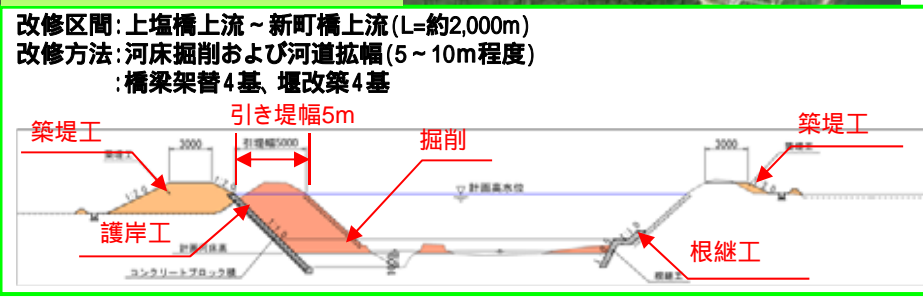
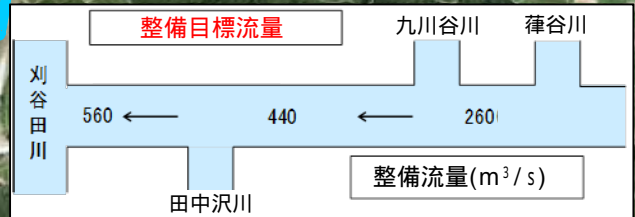
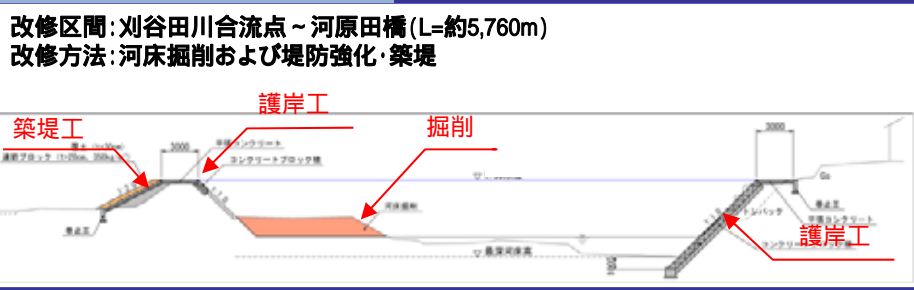
上流区間標準断面

上流区間
(L=約2.0km)
