平成23年7月新潟・福島豪雨による被害状況

【破間川】

平成23年7月福島豪雨により、一級河川信濃川水系破間川が溢水・破堤氾濫し、魚沼市長堀新田地区および横瀬地区で69戸（住家・非住家合計）の浸水被害が生じた。

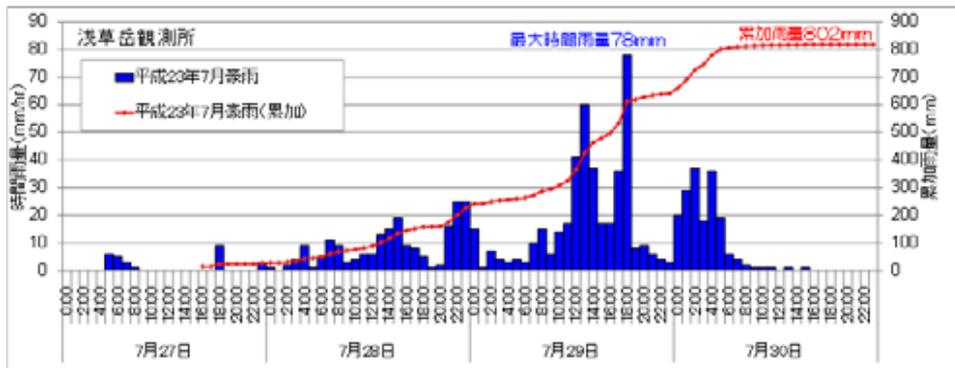
浅草岳観測所

雨量観測値

7月29日に時間雨量78mmを記録し、累加雨量は802mmに達した。

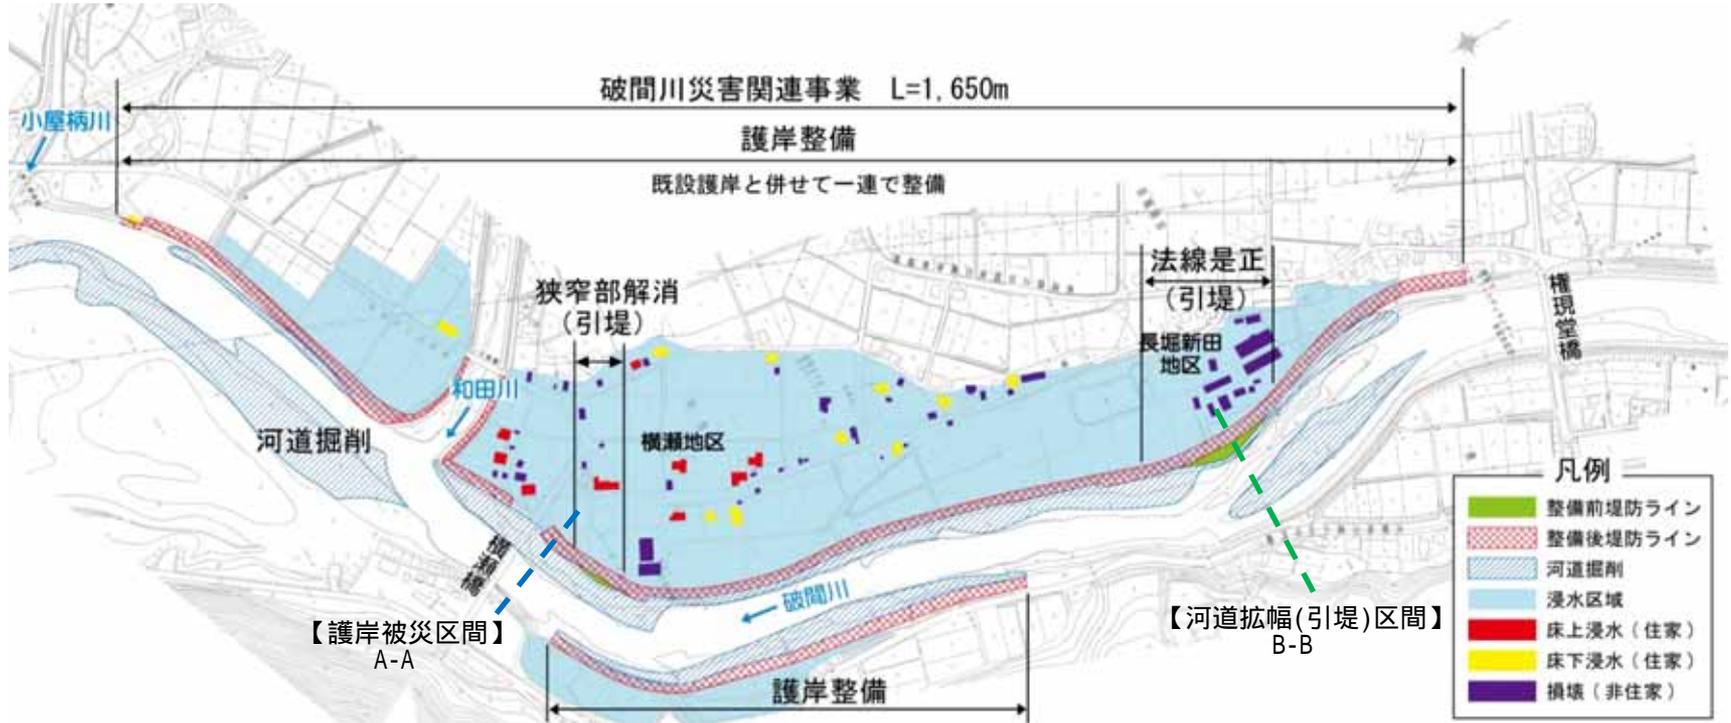
河川等災害関連事業により破間川の通水断面の確保、河道拡幅（引堤）等を実施
