平成23年7月新潟・福島豪雨による被害状況

【鹿熊川】

鹿熊川災害関連事業事業 L = 3,300m

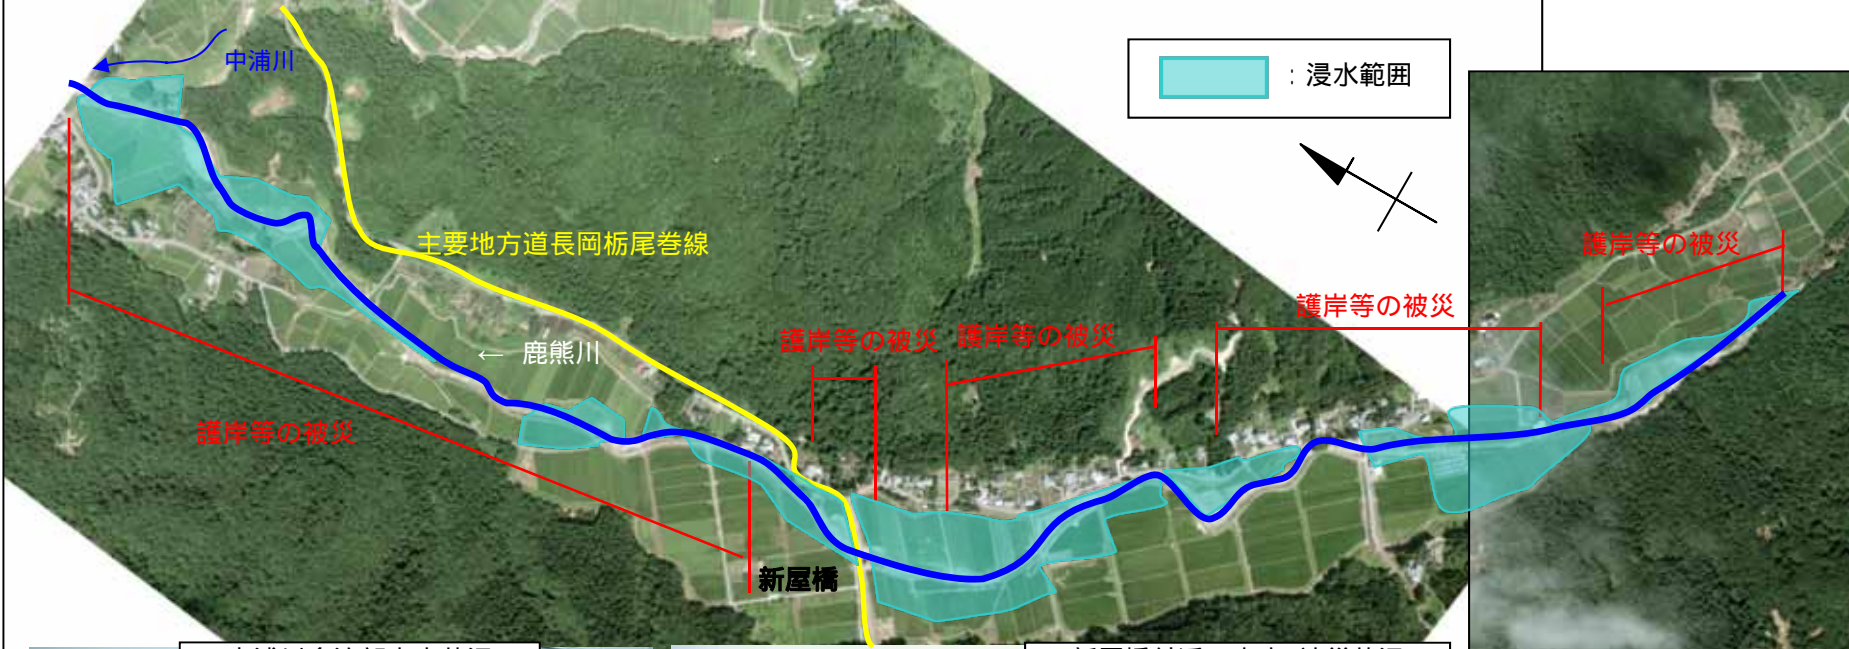
平成23年7月福島豪雨により、鹿熊川上流部では越水による氾濫被害が発生した。この洪水により農地の浸水・土砂堆積など、大きな被害を受けた。

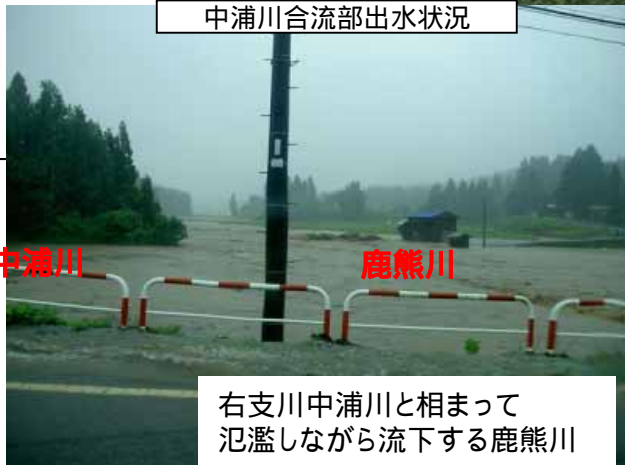
中浦川合流部出水状況

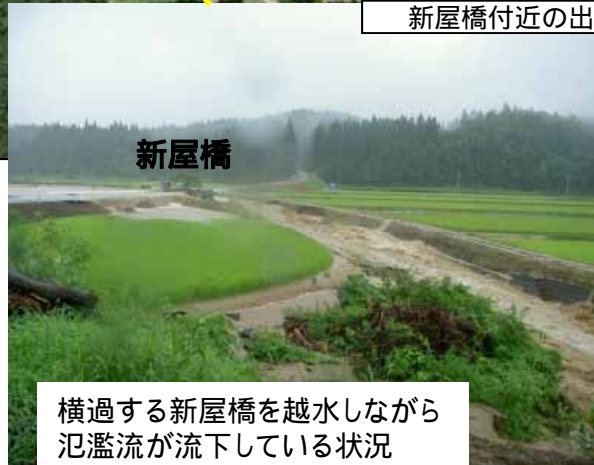
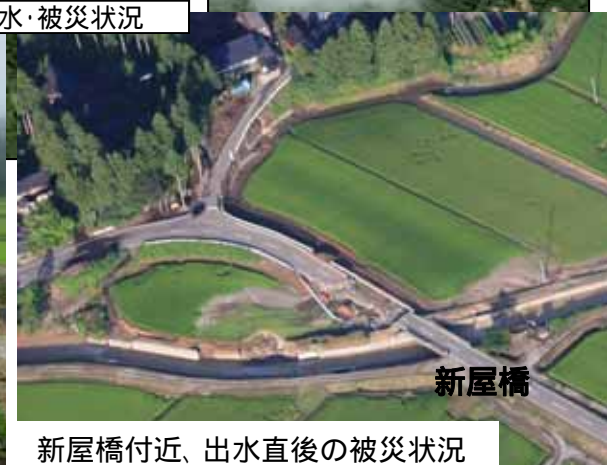
新屋橋付近の出水・被災状況

河川等災害関連事業により鹿熊川の屈曲部対策および越水個所対策として、河川法線の是正、河道拡幅、護岸の築造、堤防嵩上げ等を実施

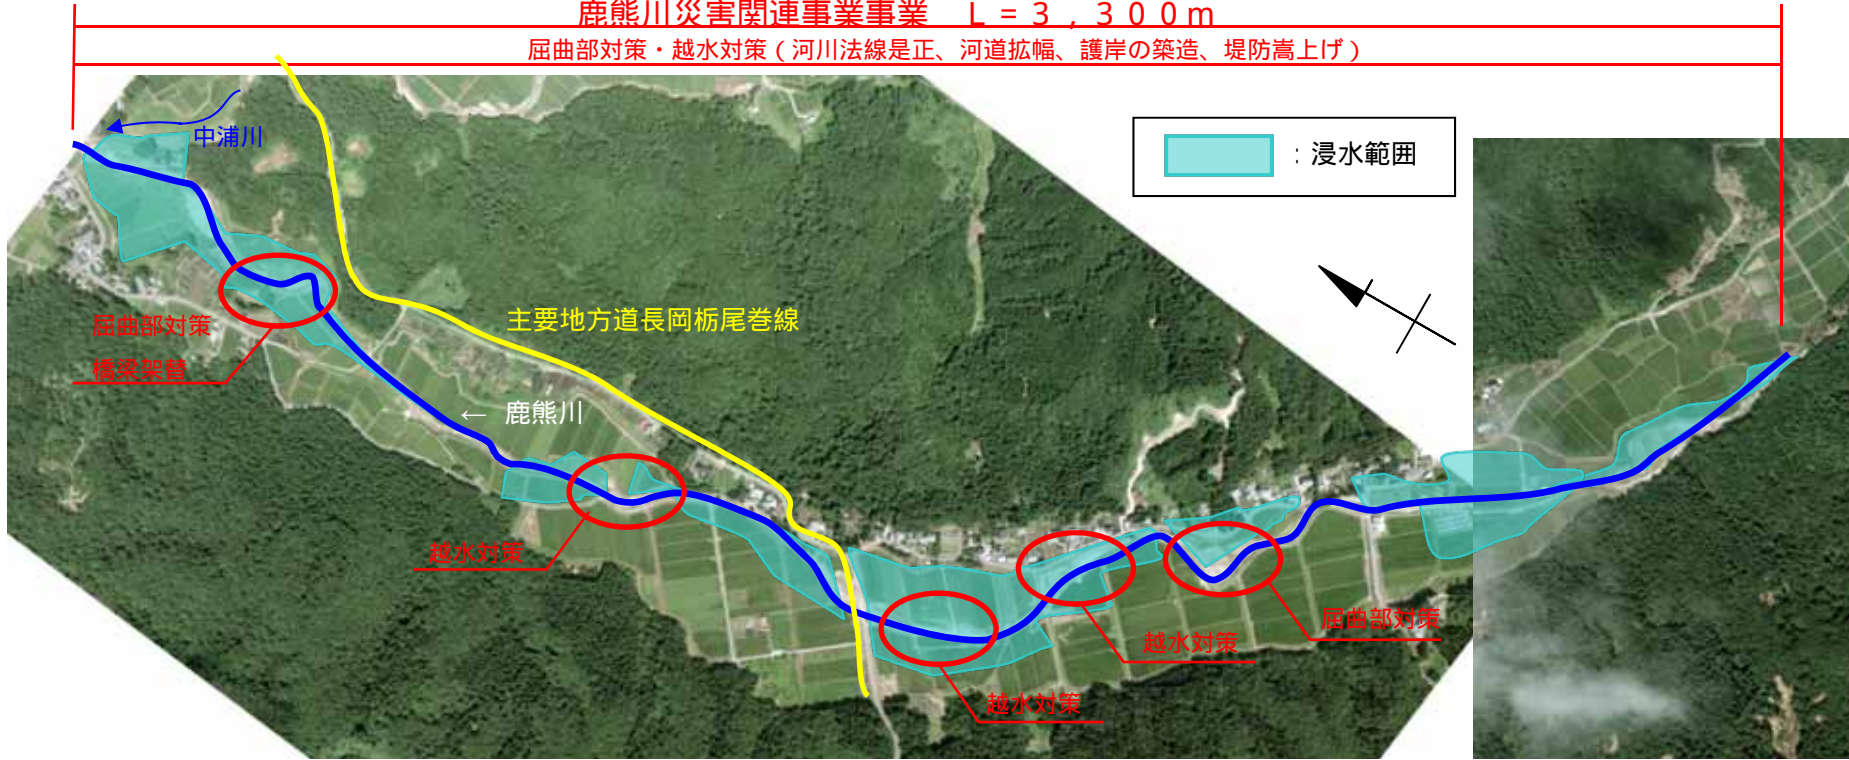
屈曲部対策・越水対策（河川法線是正、河道拡幅、護岸の築造、堤防嵩上げ）

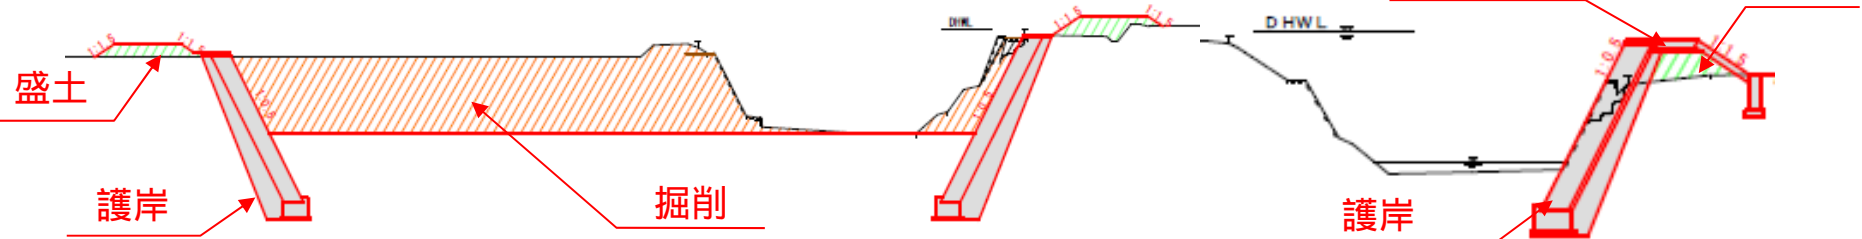
屈曲部対策（屈曲部是正、河道拡幅）

越水対策（堤防嵩上げ、天端保護工）
