# 井戸川流域における代表箇所

# 平成23年9月台風12号豪雨による被害状況 【二級河川井戸川】

平成23年9月台風12号による豪雨により、二級河川井戸川が氾濫し、下流部の熊野市市街地で58ha、752戸の浸水被害が生じた。

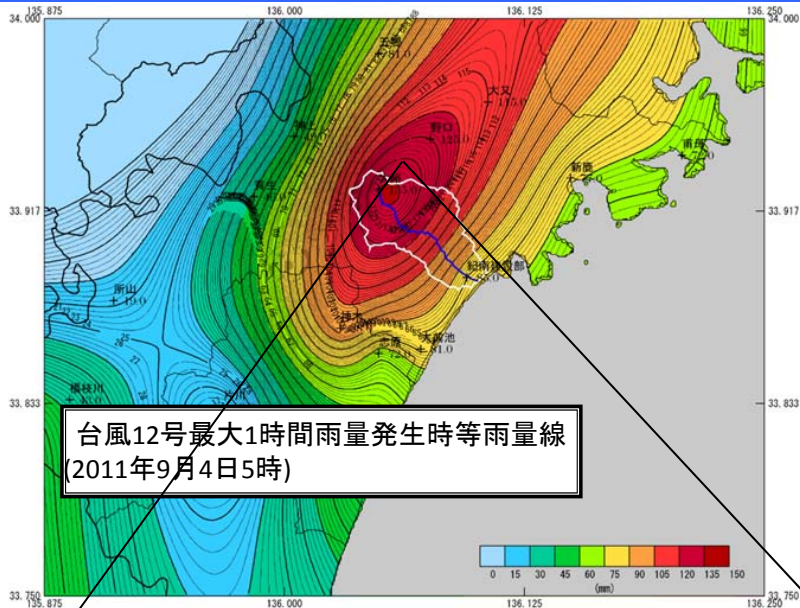
## 平成23年9月台風12号豪雨気象概況

9月3日から4日にかけて  
最大24時間雨量  
1,141mmを記録した

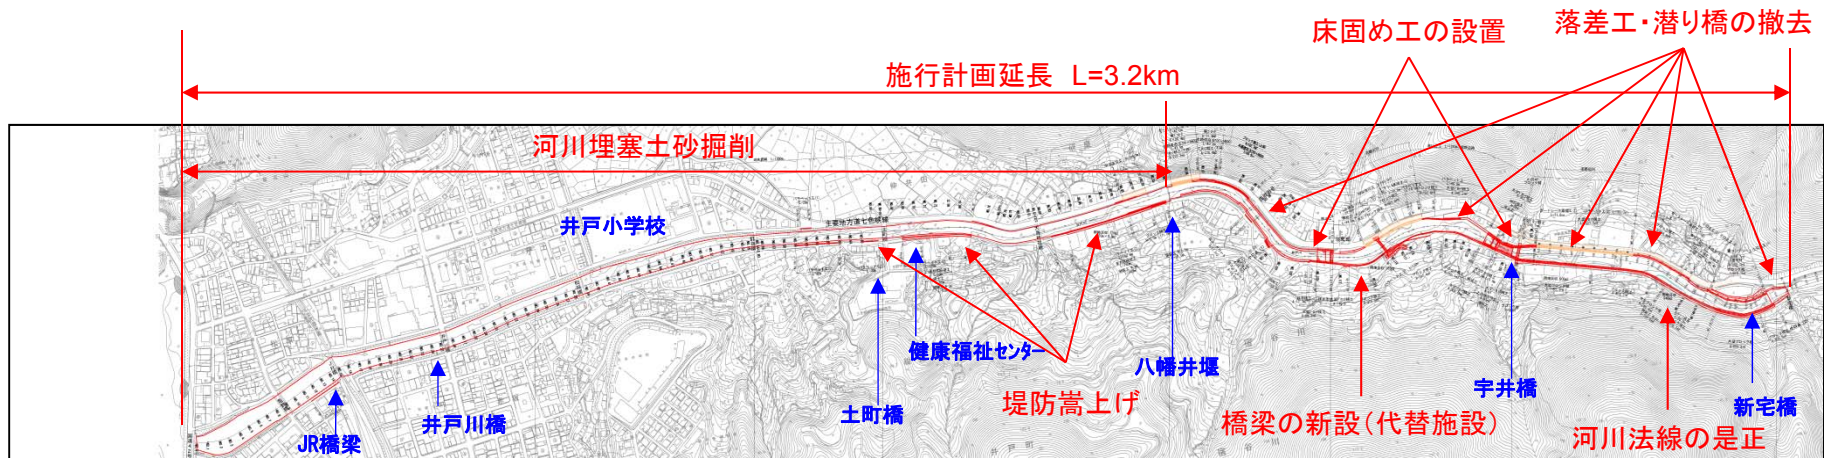
被災した護岸の復旧と合わせて、一定計画に基づく河道断面の確保、河川法線及び河川縦断勾配の是正を行い、浸水被害の軽減を図る。
