# 平成23年9月台風12号豪雨による被害状況 【主要地方道七色峡線】

# 道路災害関連事業の概要

# 【主要地方道七色峡線】

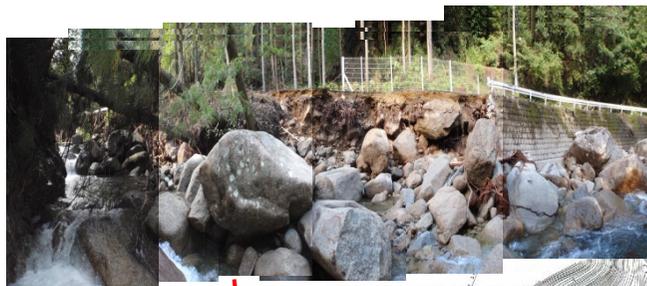
流水および土砂による侵食により道路路肩擁壁が区間全体で断続的に崩壊、支川溪流での土石流により橋梁が流出し、通行不能となった。

路肩擁壁の崩壊

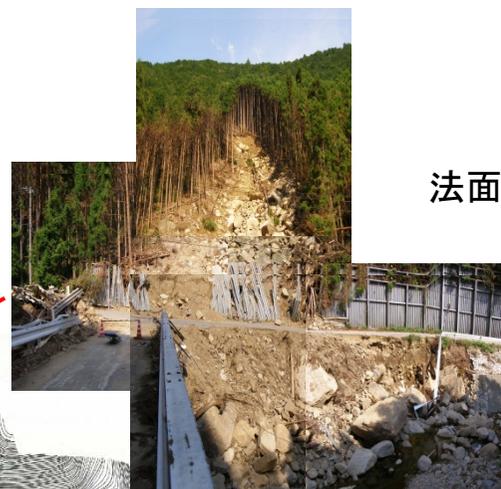
法面の崩壊

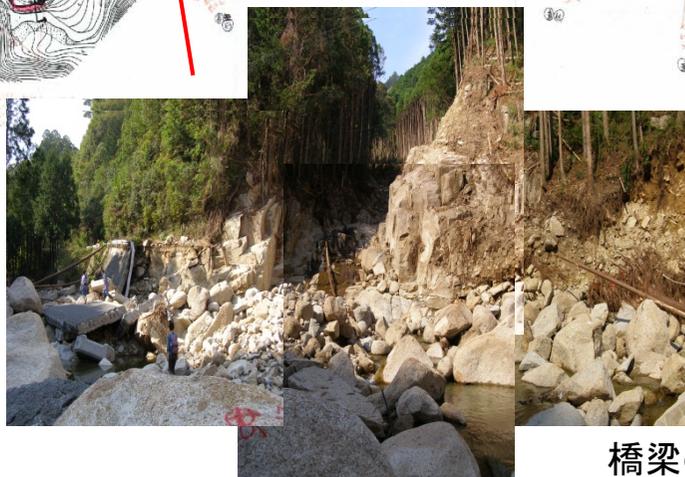
橋梁の流出

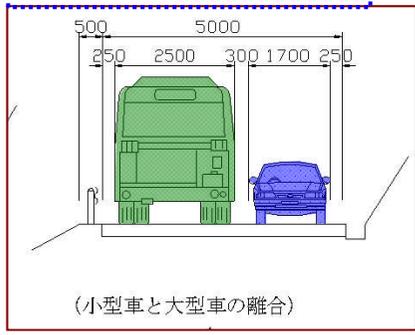
標準幅員部における離合形態

- 大型車両通行不能箇所が解消
- 改良区間の全線で、小型車と大型車の離合通行が可能
- バス路線として、待避所において大型車相互のすれ違い通行が可能
