改善箇所説明図

基準不適合発生箇所

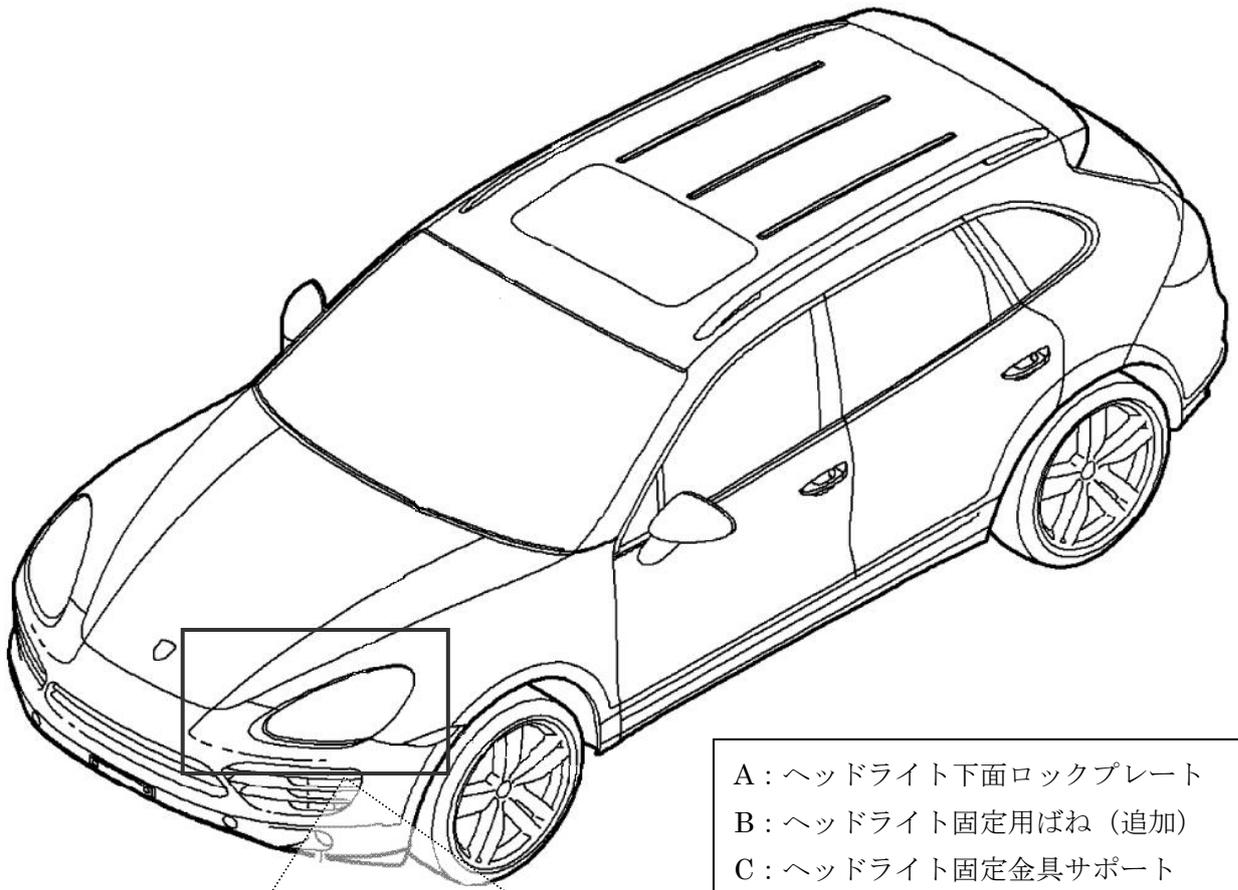
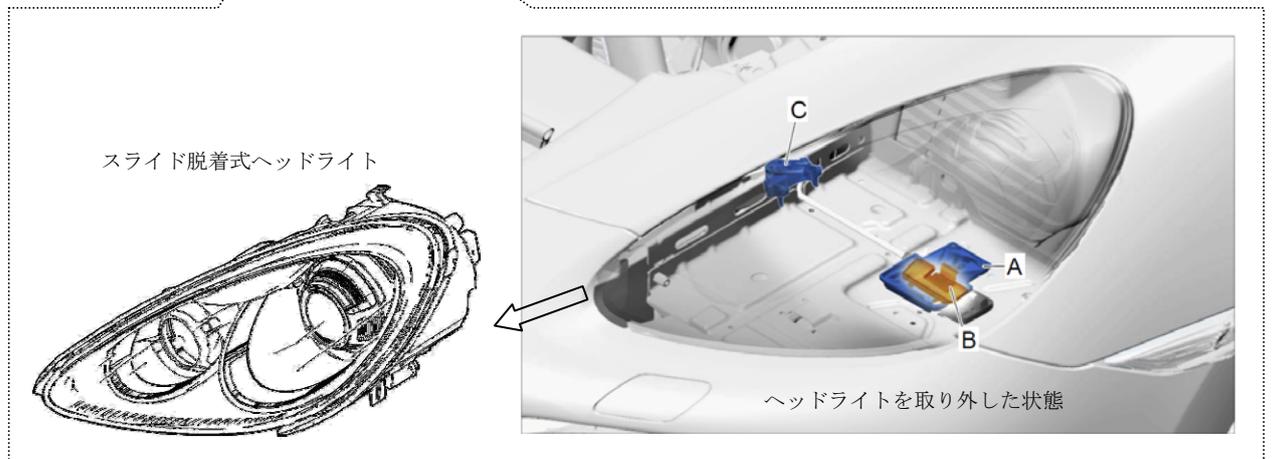
- A : ヘッドライト下面ロックプレート
- B : ヘッドライト固定用ばね (追加)
- C : ヘッドライト固定金具サポート

スライド脱着式のヘッドライトにおいて、ヘッドライト固定構造が不適切なため、固定状態が確認しにくく、完全に固定されていない状態で使用を続けると、ヘッドライトが脱落するおそれがある。

注：□は改善部品を示す。

全車両、ヘッドライト下面ロックプレート、固定金具サポートを対策品に交換し、追加の固定用ばねを装着する。また、取扱説明書について、追補版を配布する。
