平成23年9月台風第12号及び豪雨気象概況

平成23年9月台風第12号及び豪雨による被害状況

河川等災害復旧助成事業の概要

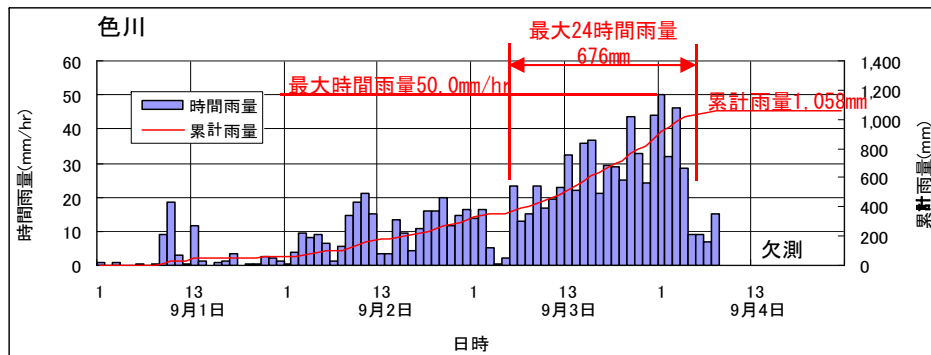
雨量観測値

9月1日から9月4日にかけての累計雨量で1,058mmを記録した。

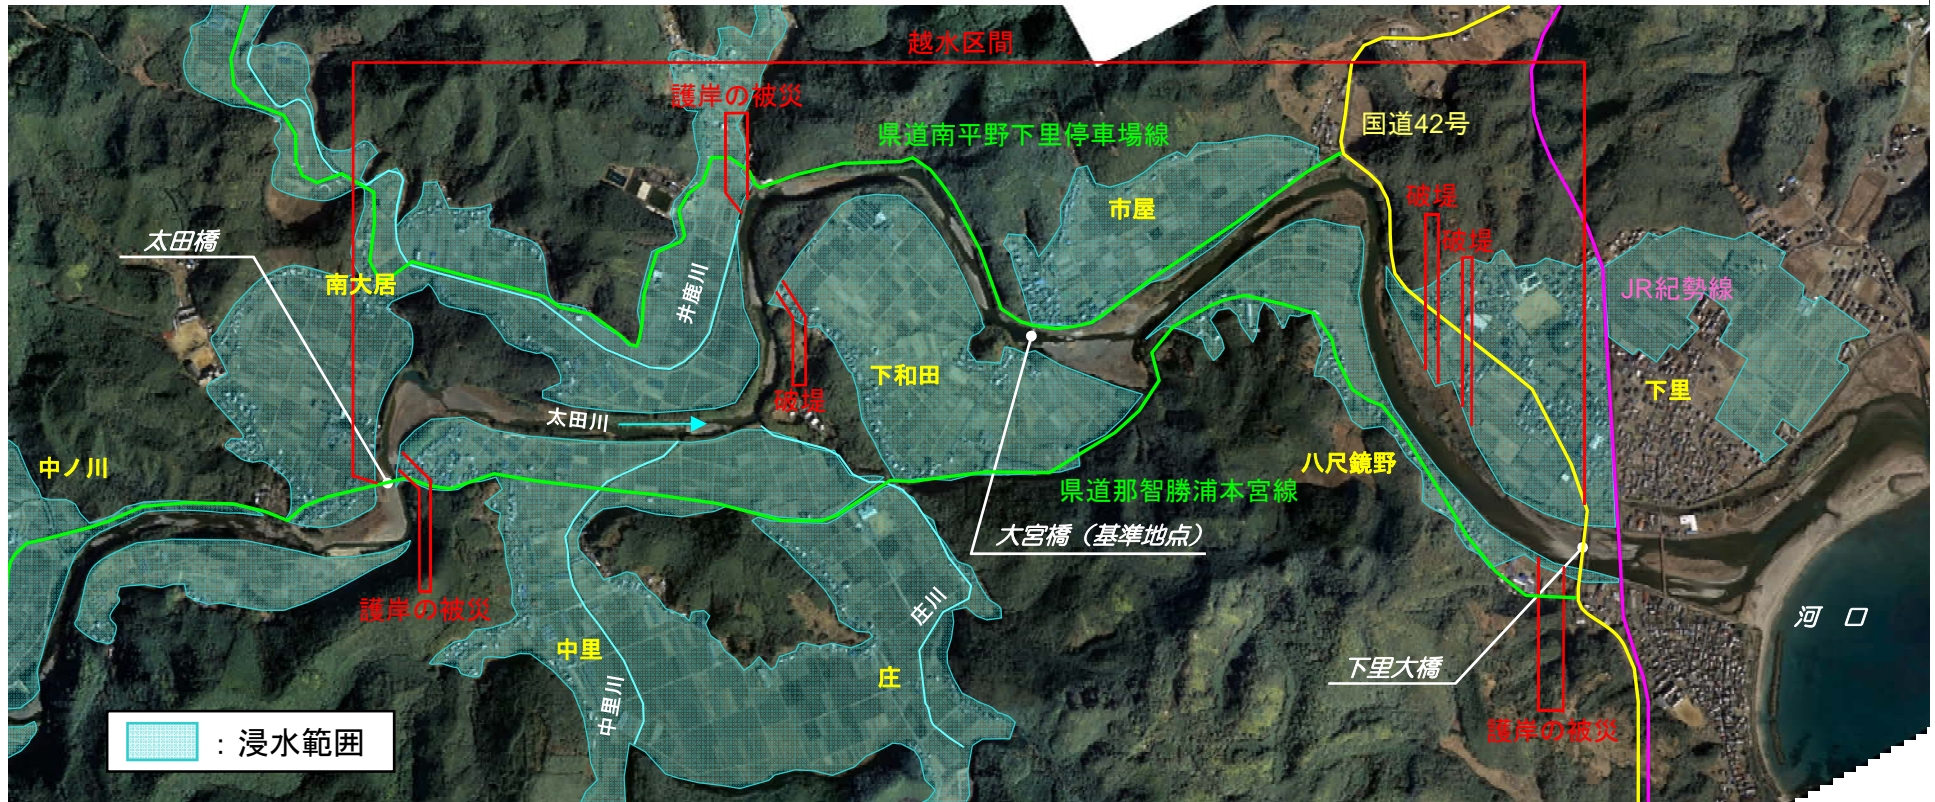
平成23年台風第12号及び豪雨により、二級河川太田川水系太田川が越水・破堤氾濫し、那智勝浦町下里地区他で全壊・半壊・床上浸水を合わせ533戸の被害が生じた。

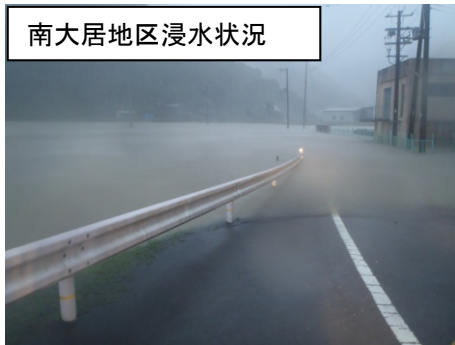
南大居地区浸水状況

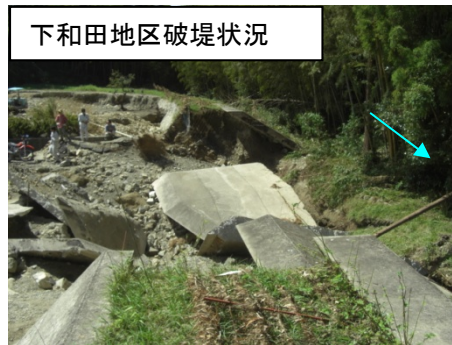
下和田地区破堤状況

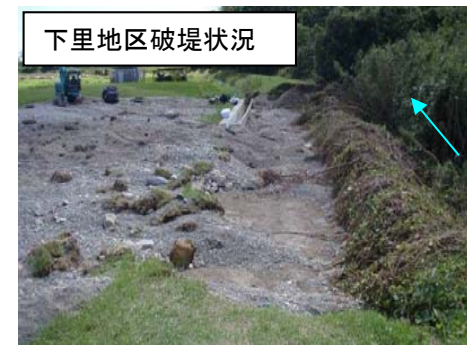
下里地区破堤状況

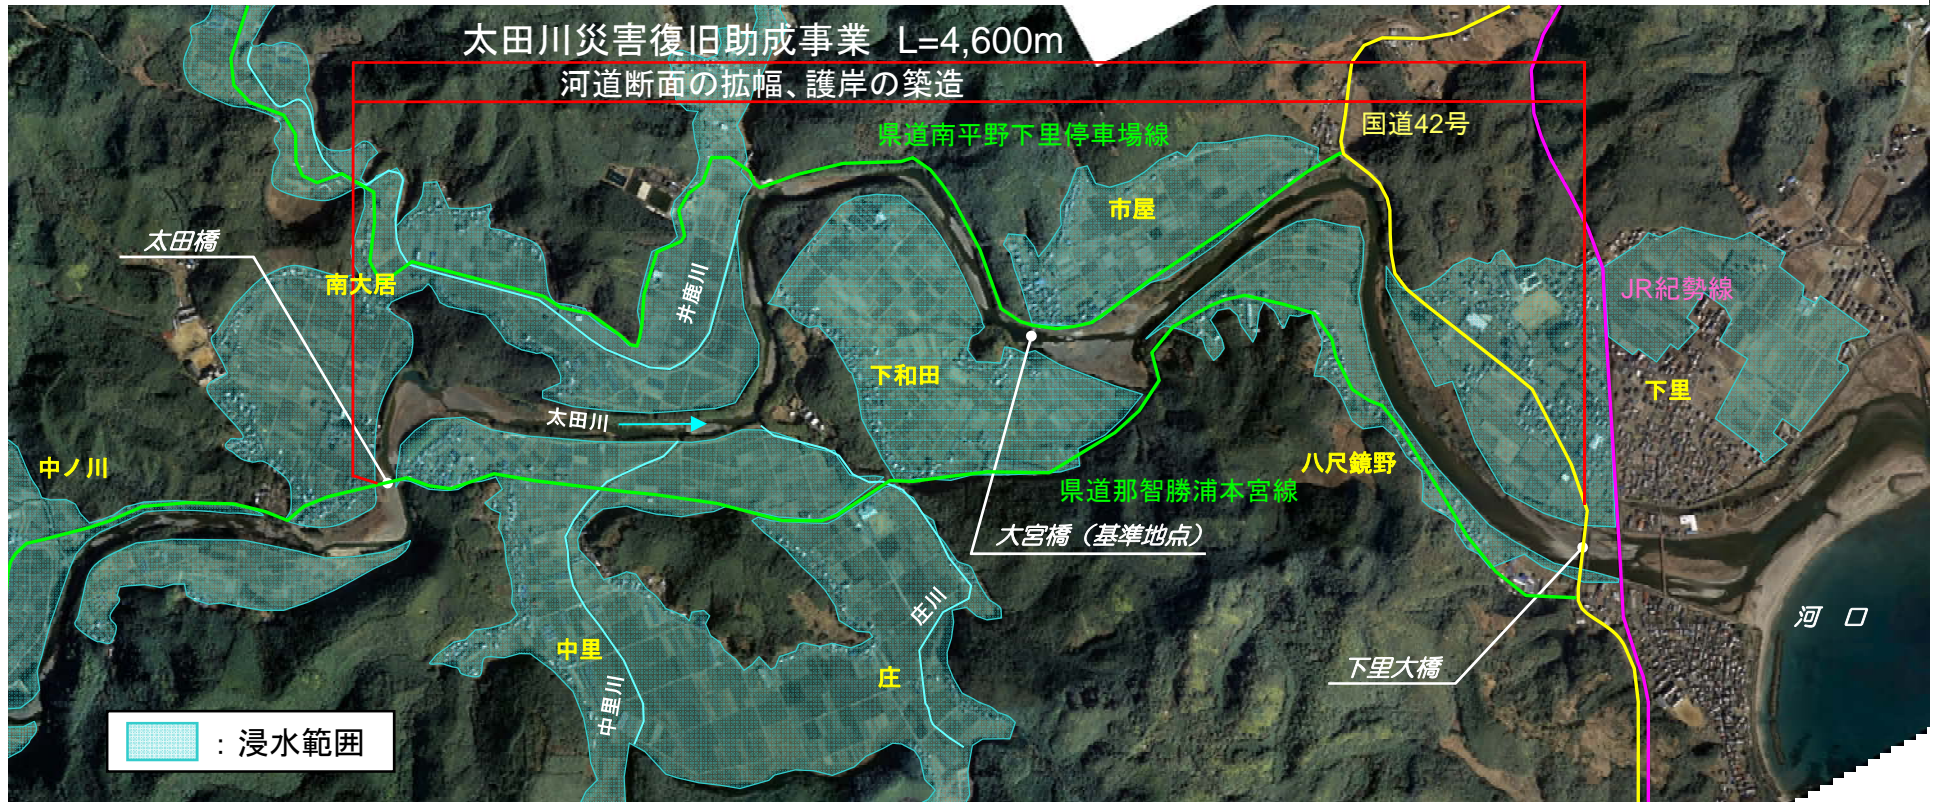
河川等災害復旧助成事業により、太田川の河道断面の拡幅、護岸の築造等を実施する。
