# 平成23年9月台風12号及び豪雨気象概況

# 【切目川】

# 平成23年9月台風12号及び豪雨による被害状況

平成23年9月台風12号及び豪雨により、二級河川切目川水系切目川が越水氾濫し、今回の事業区間内では印南町島田地区他において32戸の浸水被害が生じた。

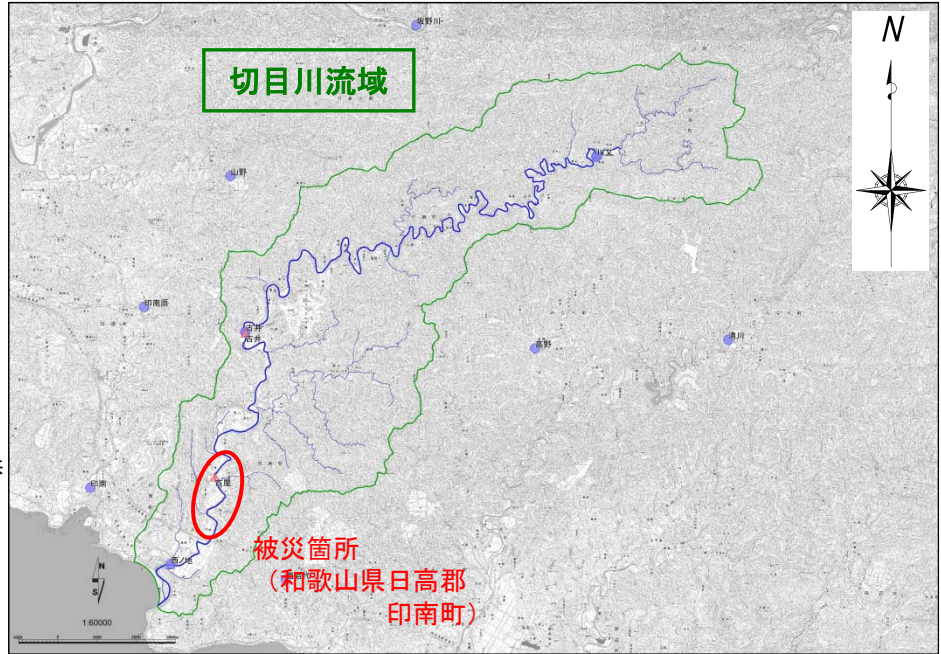
8月30日18時～9月4日24時のアメダス期間降水量

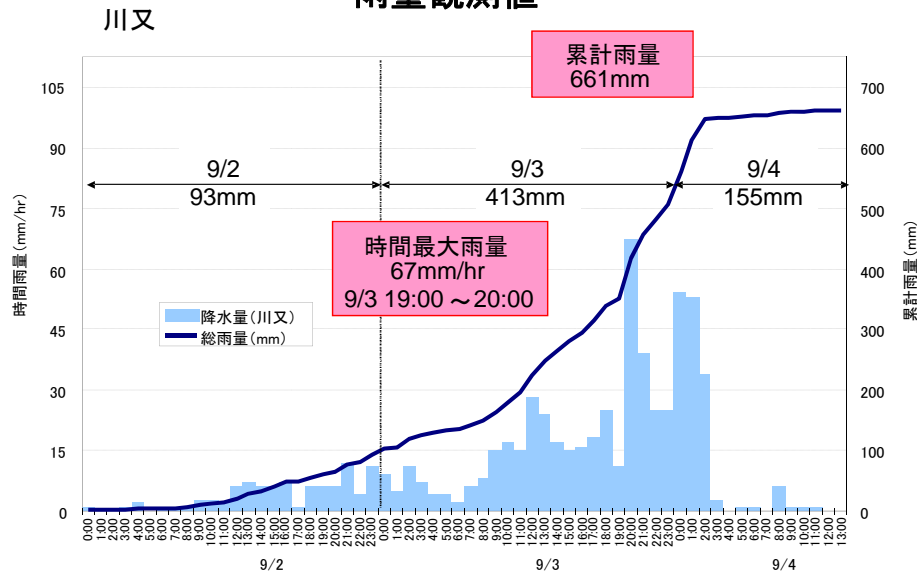
## 雨量観測値

9月2日から9月4日にかけての累計雨量で661mmを記録した。

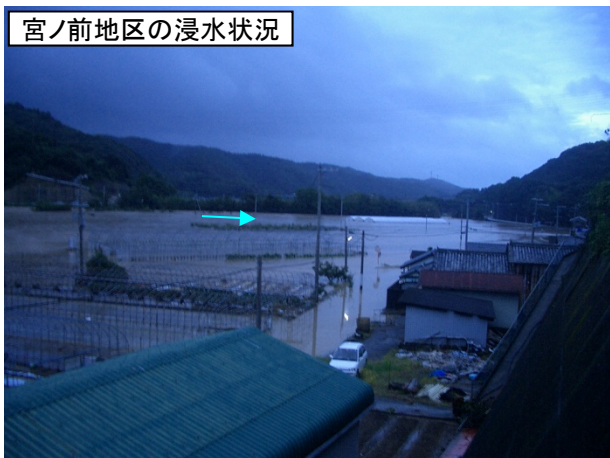
宮ノ前地区の浸水状況

河川等災害関連事業により、切目川の河道断面の拡幅、築堤および護岸の築造を実施する。

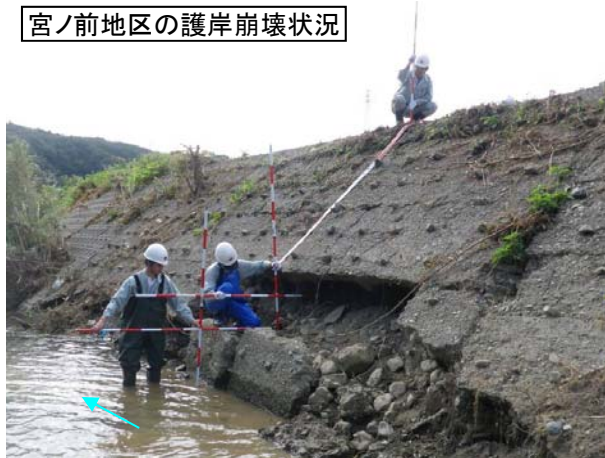
宮ノ前地区の護岸崩壊状況

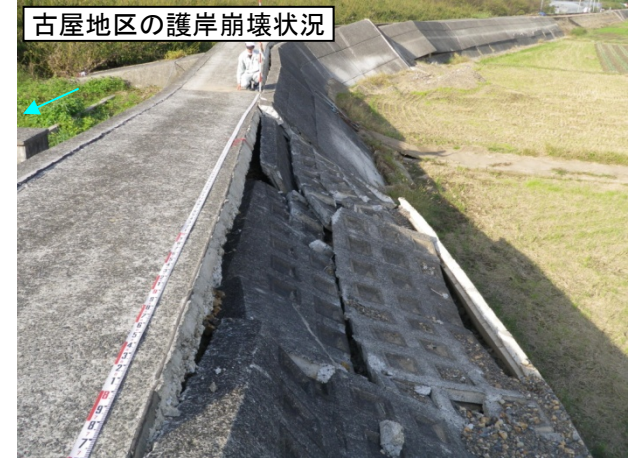
古屋地区の護岸崩壊状況
