平成23年9月台風12号及び豪雨気象概況

【田辺龍神線】

平成23年9月台風12号による被害状況

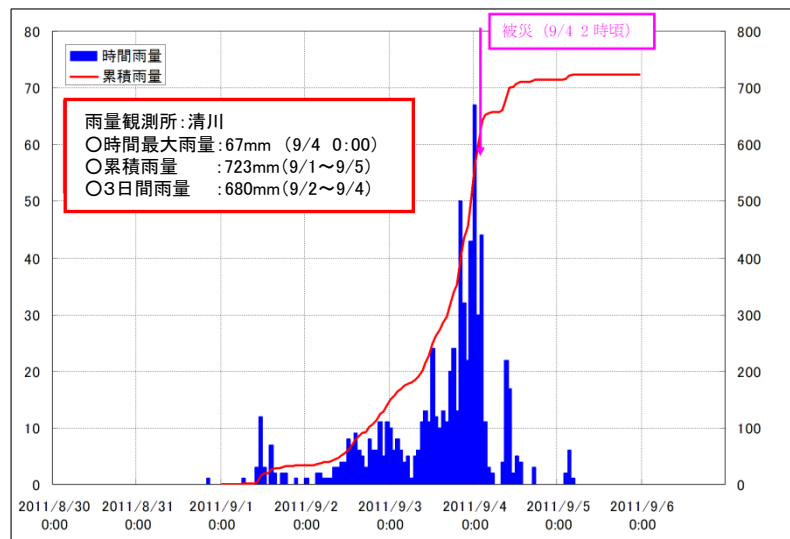
雨量観測値

雨量観測所「清川」の降水量 (H23. 08. 30～09. 06)

9月1日から5日にかけて、累計雨量で723mm、
時間最大雨量は67mmを記録した。

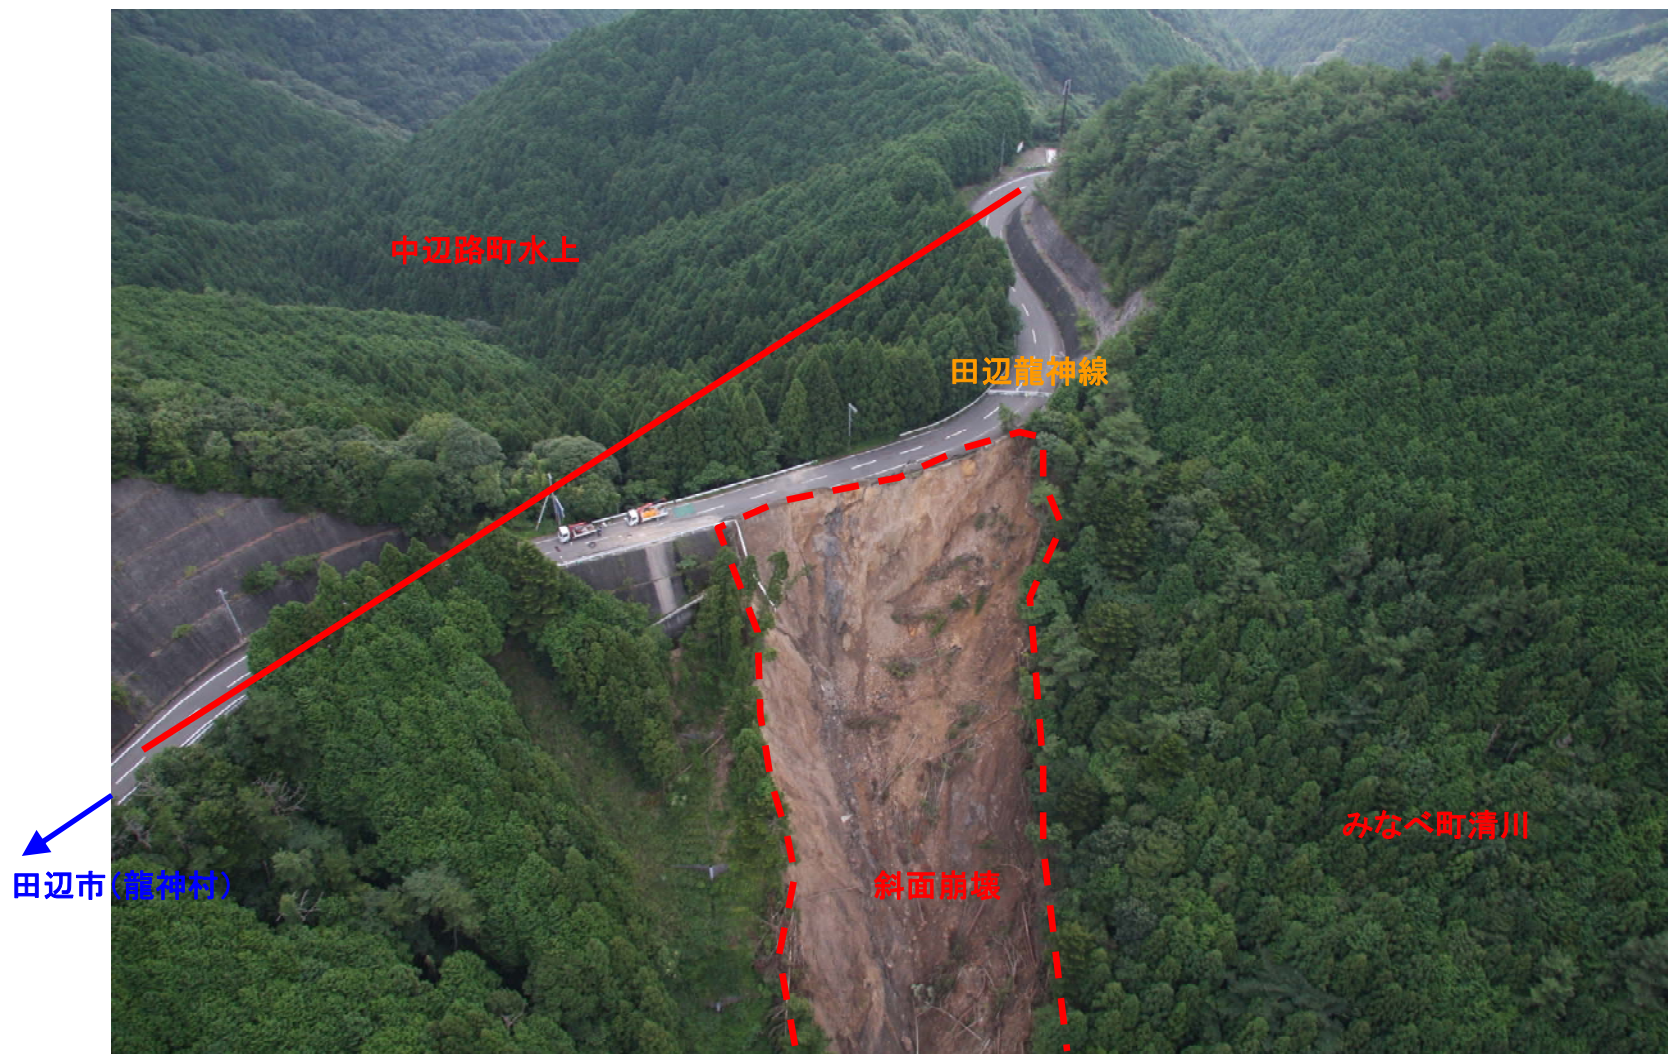
平成23年9月台風12号により、みなべ町清川地内の斜面崩壊が発生し、緊急輸送道路である田辺龍神線が全面通行止めとなった。

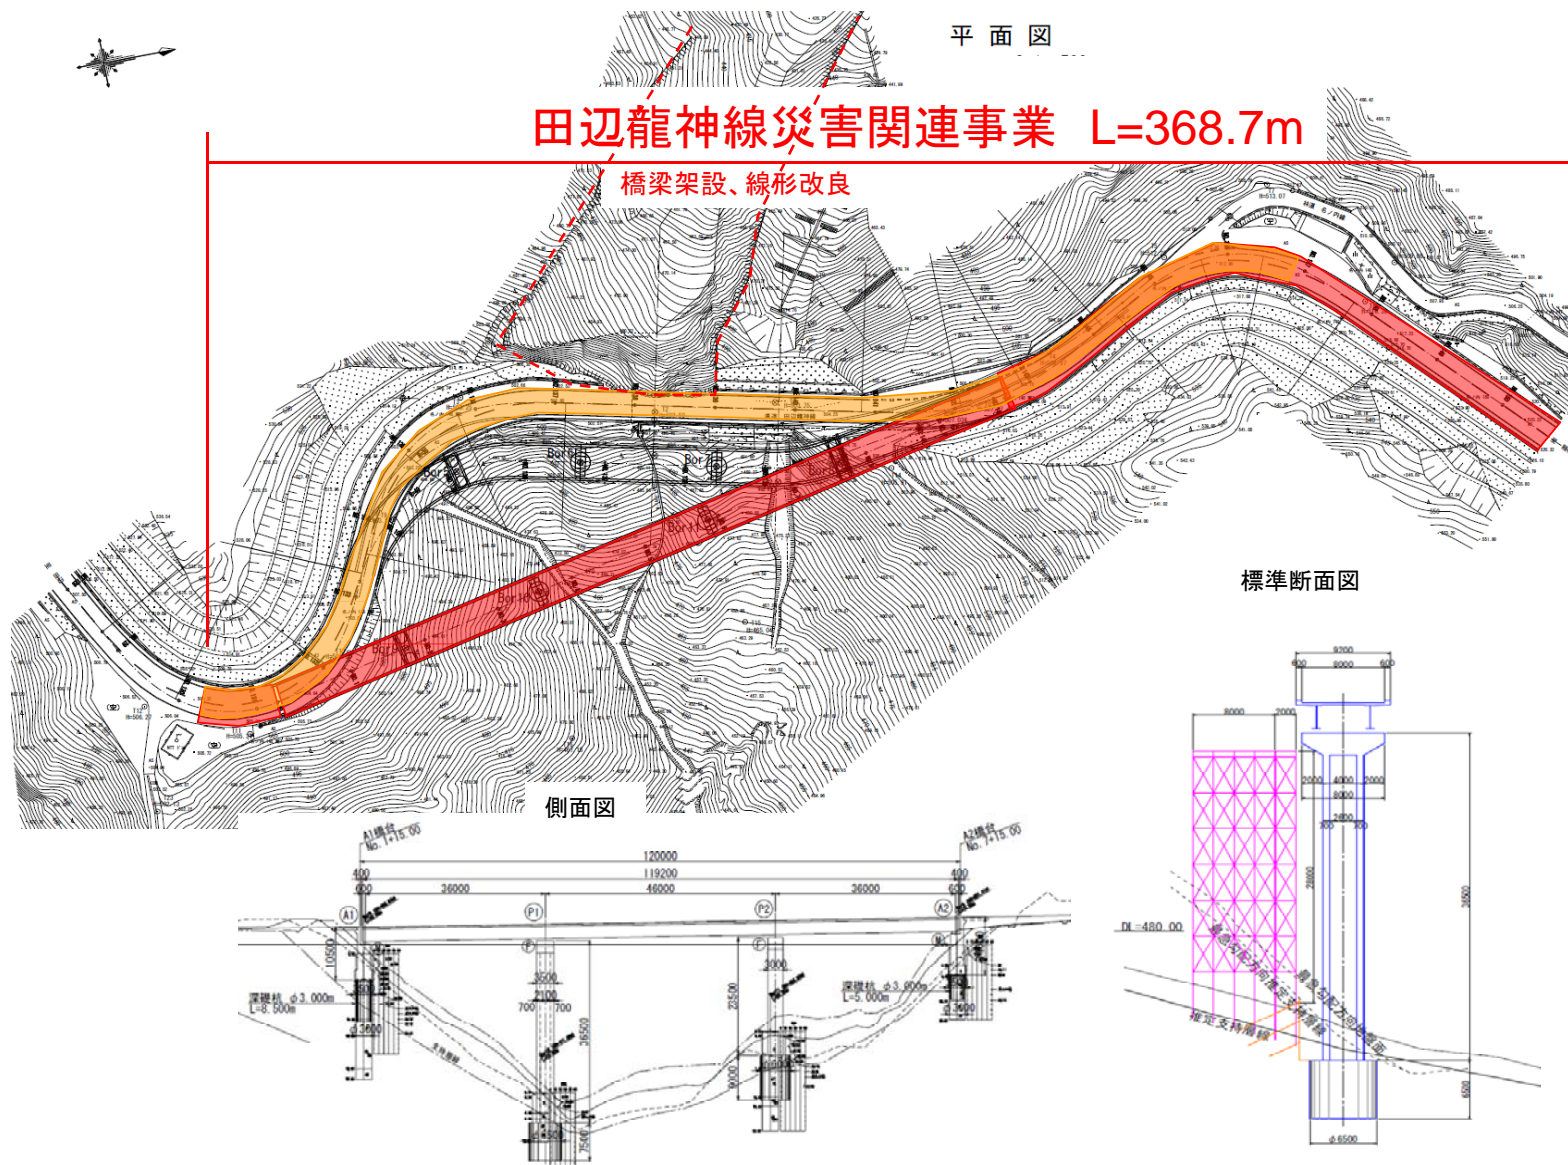
河川等災害関連事業の概要

道路災害関連事業により、被災箇所を回避する橋梁を整備するとともに、復旧効果の高い線形での復旧を図る。
