平成23年7月新潟・福島豪雨気象概況

【五十嵐川】

平成23年7月新潟・福島豪雨による被害状況

河川等災害復旧助成事業の概要

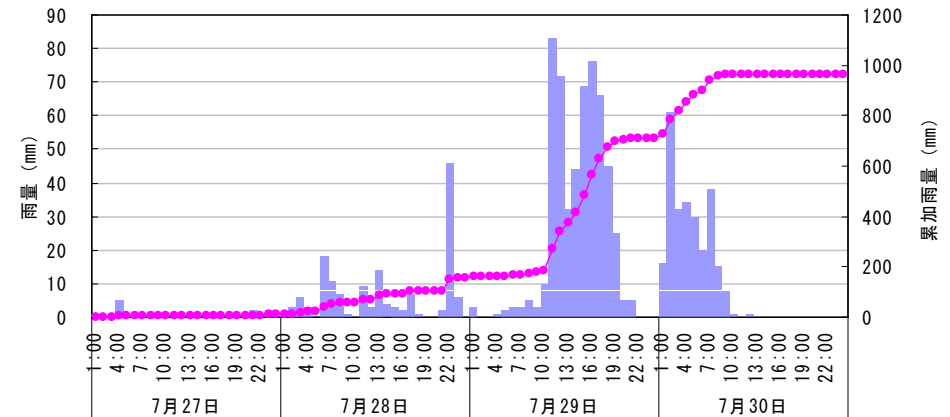
雨量観測値 (笠堀ダム)

7月27日から30日にかけての累計雨量で
985mmを記録した。

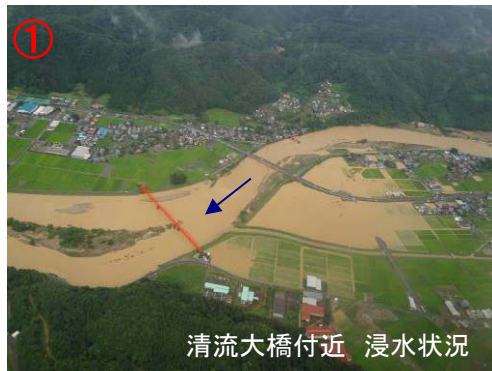
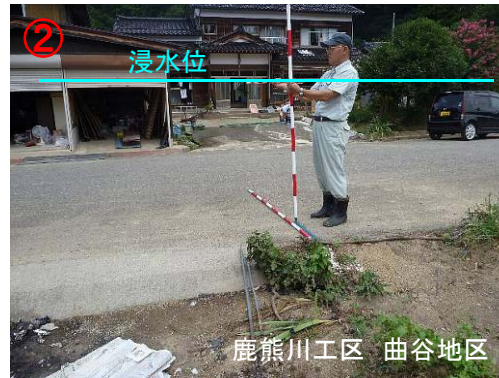
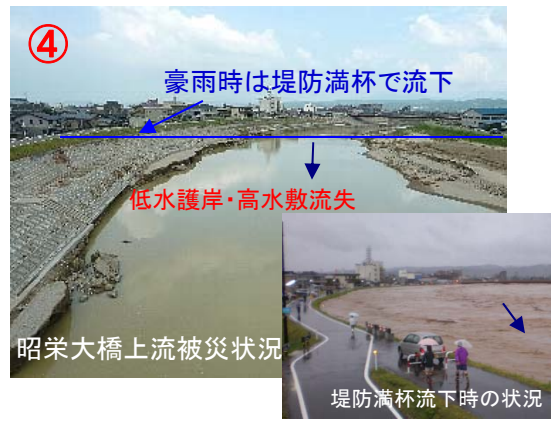
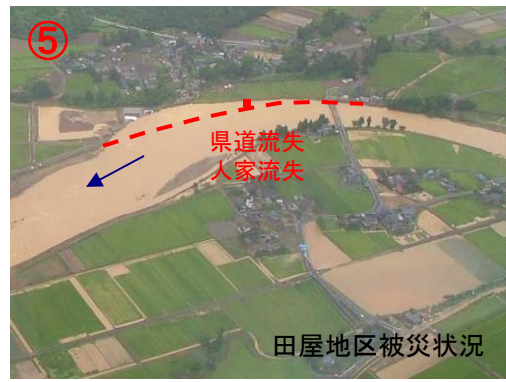
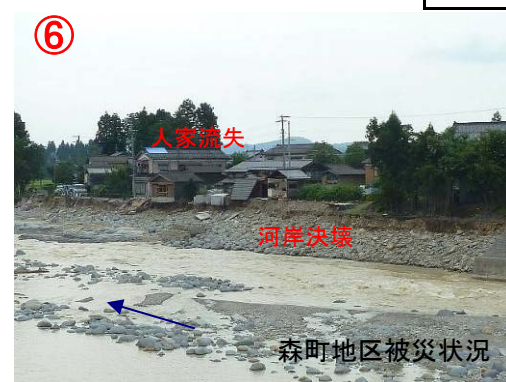
平成23年7月新潟・福島豪雨により一級河川信濃川水系五十嵐川で破堤、越水、河岸決壊が生じ、人家及び県道等が流失し、また、大規模な浸水被害が発生した。

死者	1名
家屋浸水	450戸
浸水面積	295ha
