27-1 長周期地震動を受ける 鉄筋コンクリート造建築物の 安全性検証方法に関する検討

平成24年4月11日

長周期地震動に対する超高層鉄筋コンクリート造建物の安全性検証における、モデル化手法の妥当性を実験的・解析的に検討する。

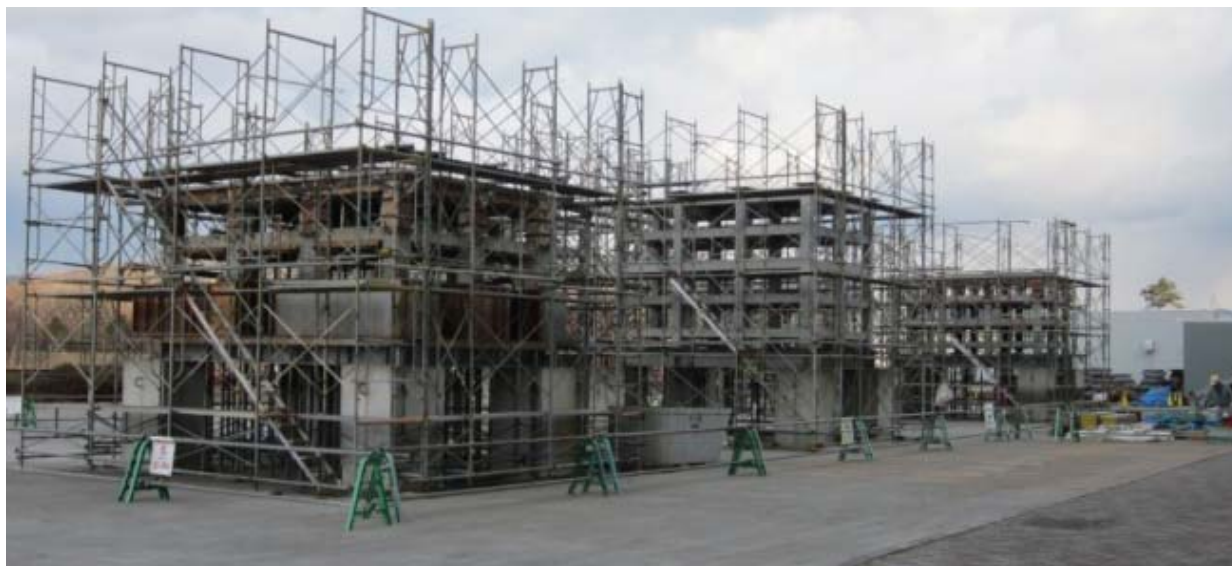
分割施工

1/4スケール, 20層(高さ約16m)

短工期化, 事業期間(2年)等を勘案,

5ブロックの分割製作とした。

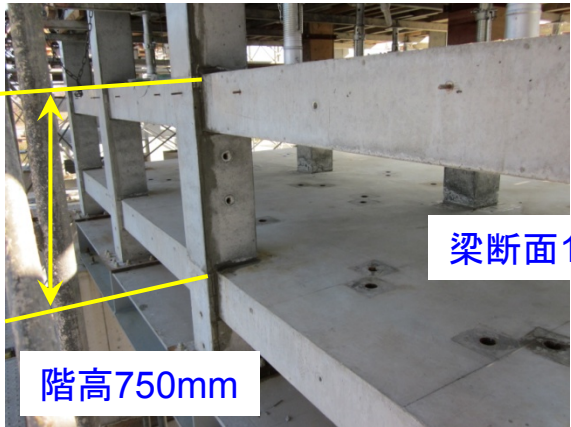
階高750mm

梁断面150×200

打設完了階

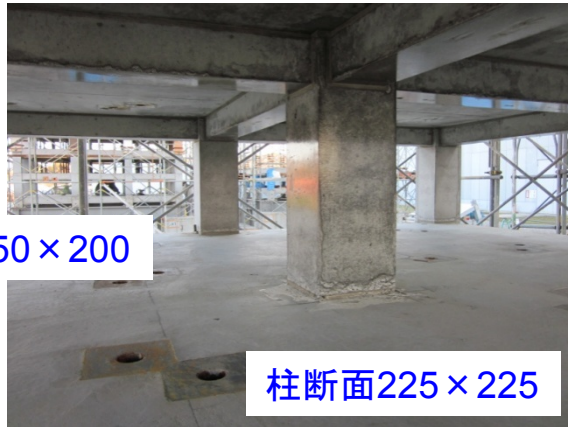
柱断面225×225

打設完了階

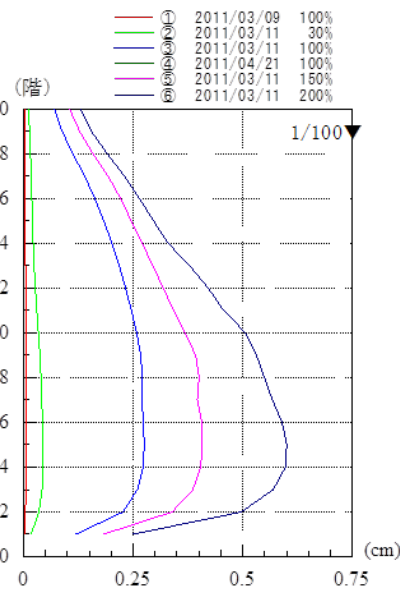
東北地方太平洋沖地震時
観測波(係数倍)入力

最大層間変形角**1/70**程度の応答が想定される

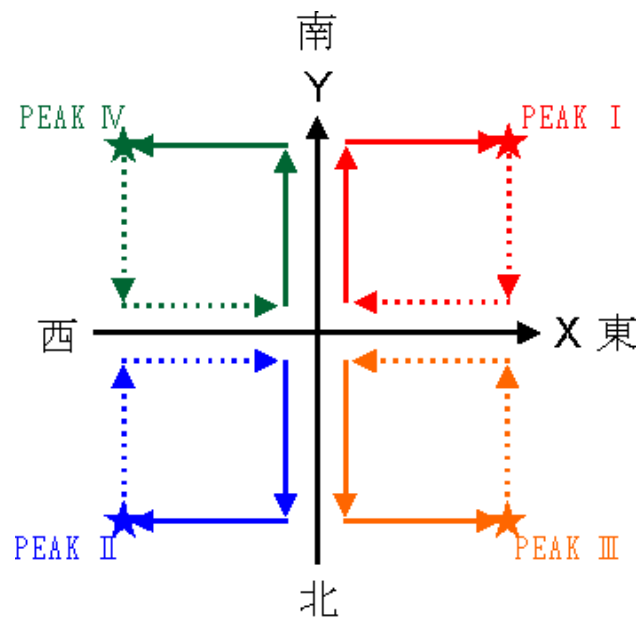
立体接合部における，2方向外力や逆梁構法の影響を評価する

【試験体・実験変数】 1.5～2.0(2方向考慮時:1.1～1.6)

①2方向外力 ②逆梁 ③柱梁曲げ耐力比

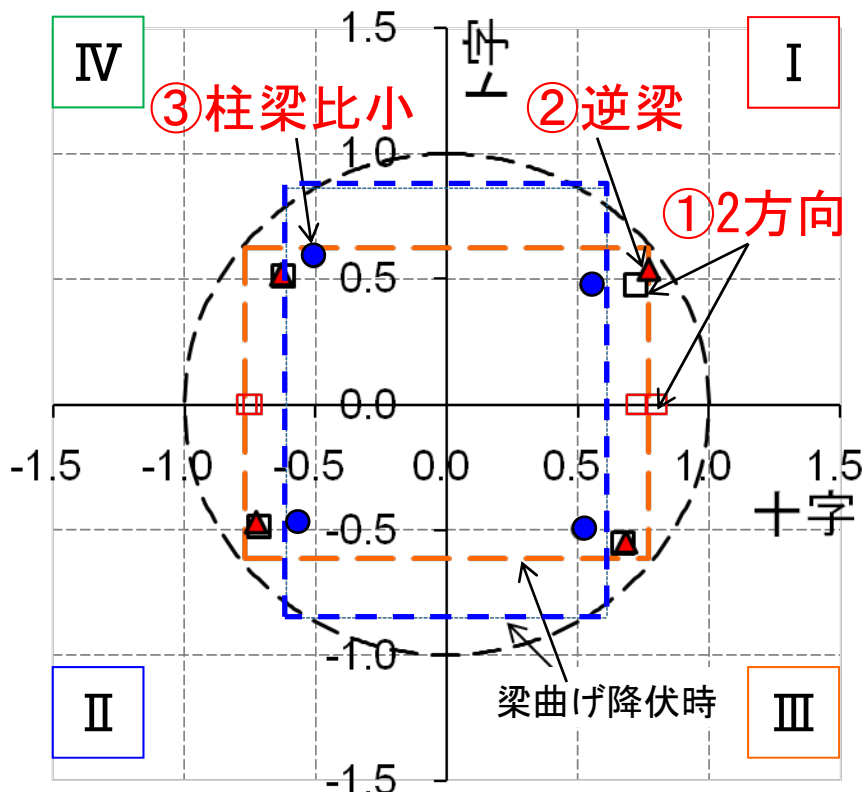
最大荷重/接合部耐力

2方向外力下では梁曲げ降伏強度に到達しない場合あり(要検討)

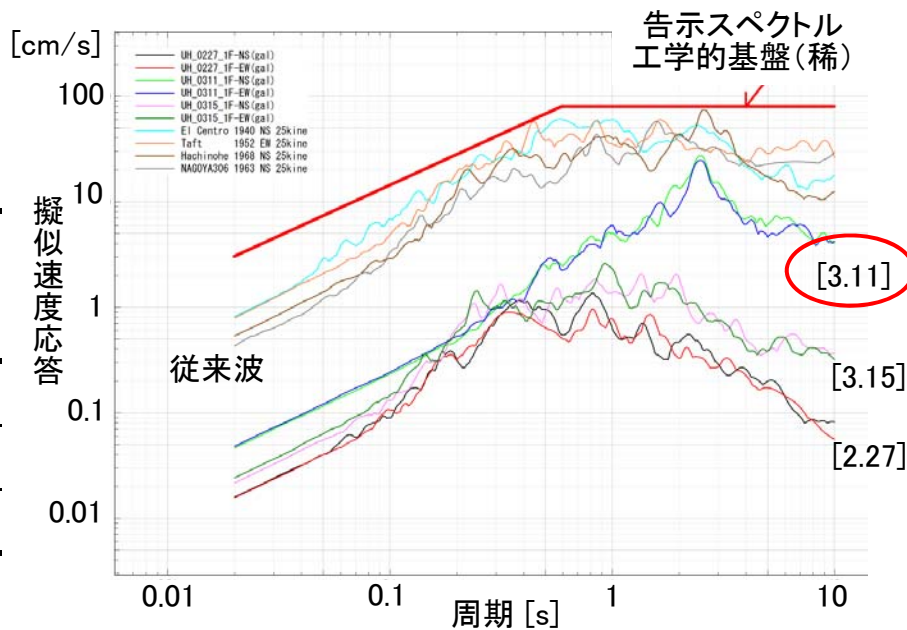
最大 加速度 cm/s ²	NS	EW	UD
25階	-40.9	49.2	7.4
1階	14.5	15.1	6.7
地盤	14.8	15.6	-7.6

平面図および立面図

擬似速度応答スペクトル(レベル1:25kineと1階観測結果の関係)

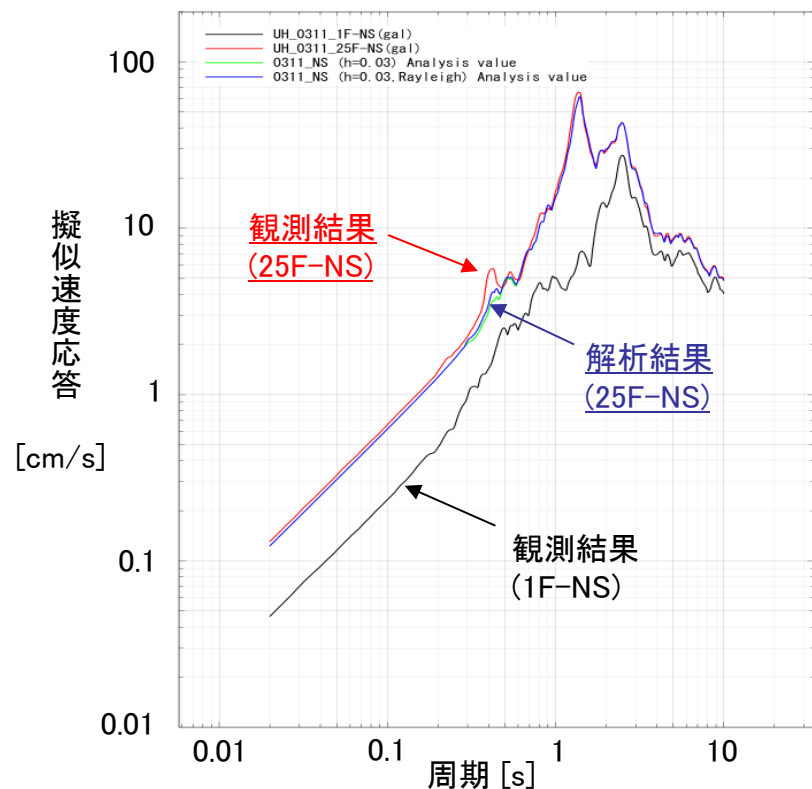
解析モデル : 25質点系等価曲げせん断モデル(質量, 剛性:設計値)

復元力モデル : Degrading Tri-Linear

減衰定数 : レーリー減衰(3%[1次], 6%[2次])

【解析結果】 各方向の設計時1次・2次固有周期および応答結果(弾性範囲)とほぼ一致 ⇒ 設計法の妥当性を確認

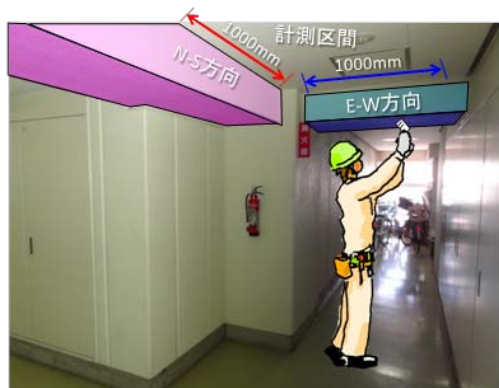
→ひび割れ計測の結果は応答値と良好に対応した。

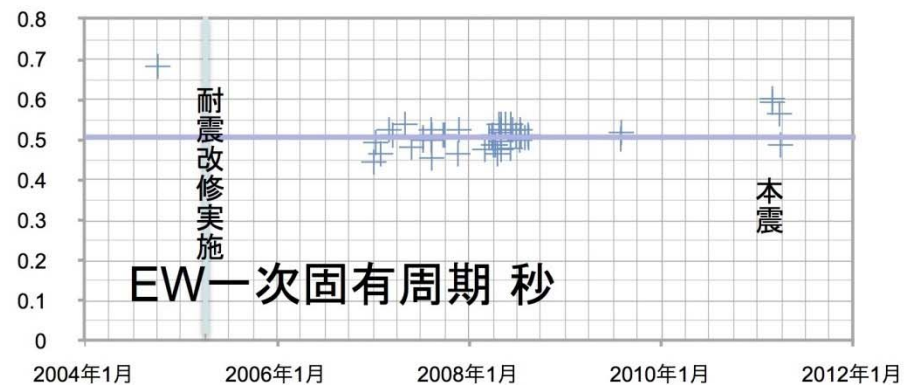
伝達関数 (7FL/1FL) 本震
300秒間を60秒ずつに区切り計算
