平成24年7月の九州の豪雨災害等を踏まえた堤防等の緊急点検と緊急対策

今回の被災を踏まえて、全国の堤防等を緊急点検

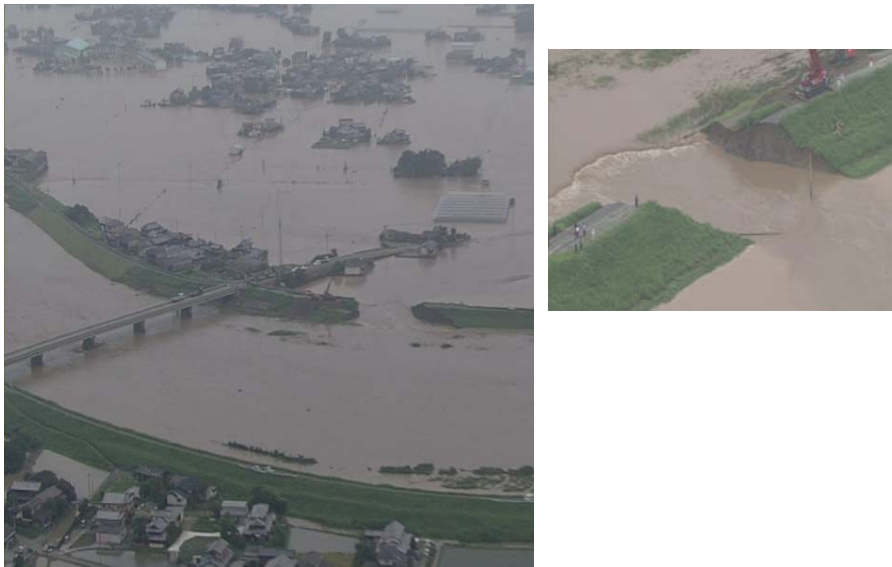
矢部川の堤防決壊

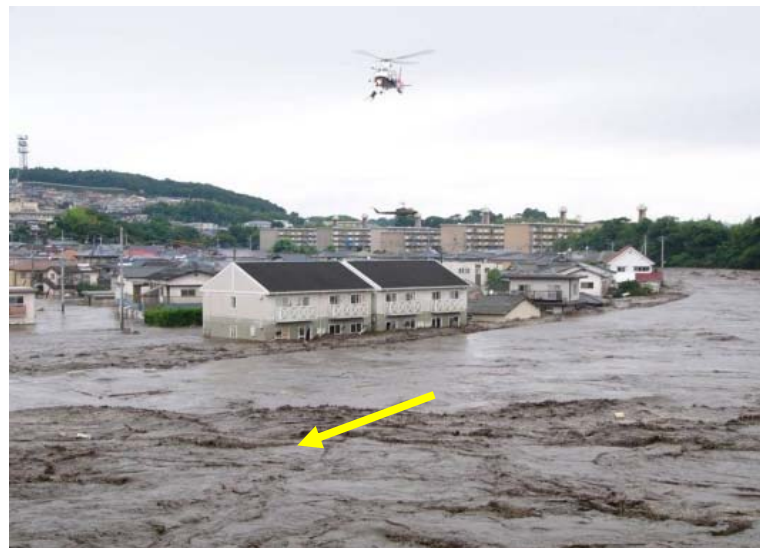
白川の越水被害

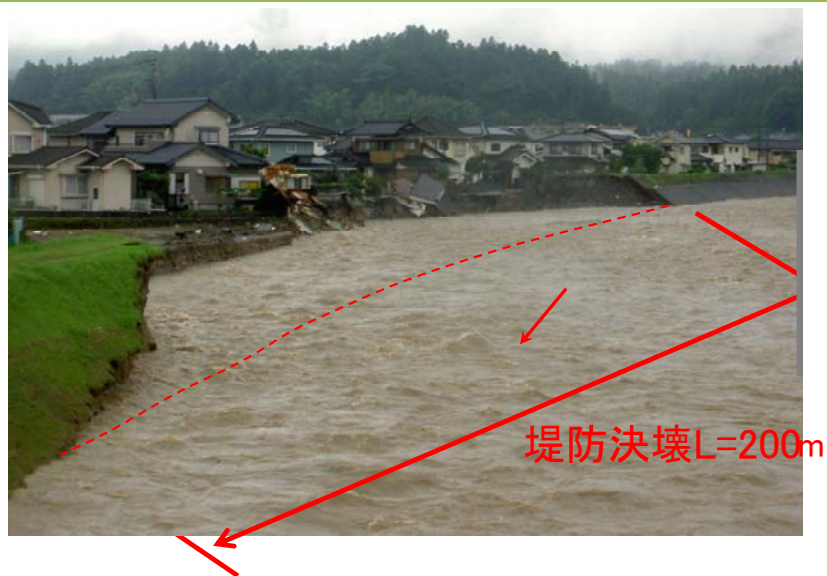
花月川の河岸侵食・護岸欠損

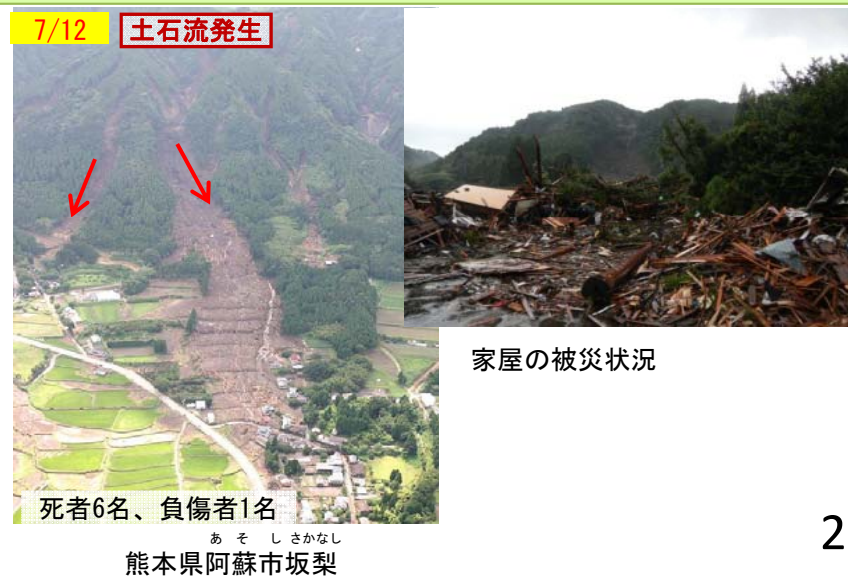
阿蘇及びその周辺での土石流等

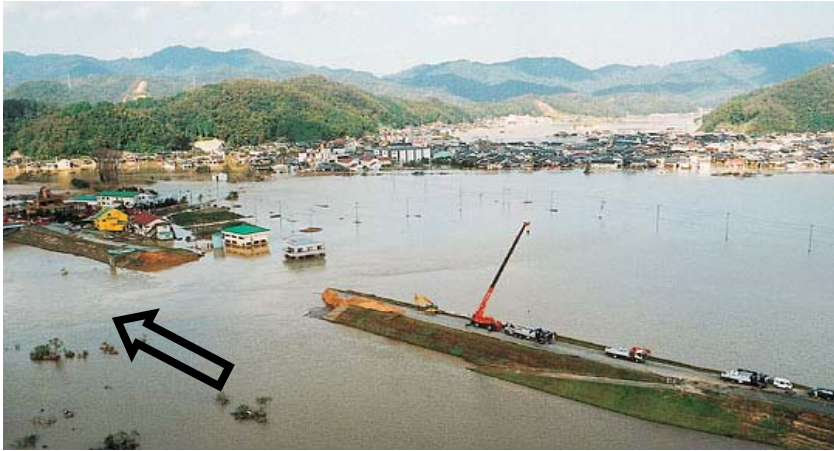
越水

円山川 平成16年10月

※越流による裏のり面侵食の後に浸透が加わる複合的要因

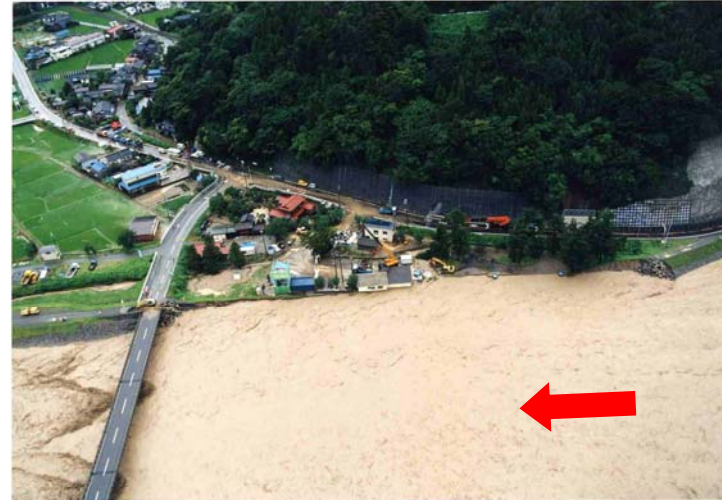
侵食

姫川（糸魚川市）平成7年7月

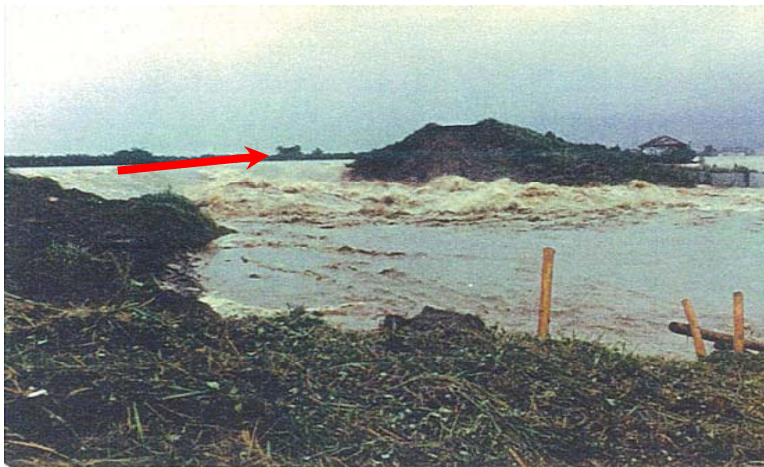
浸透

長良川(安八) 昭和51年9月

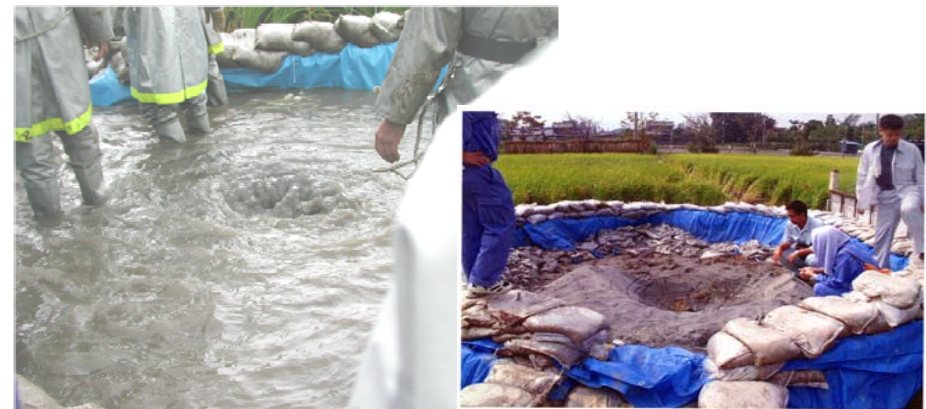
基礎地盤パイピング

濁水が噴出している様子

大規模な噴砂跡

利根川（大越）平成13年7月

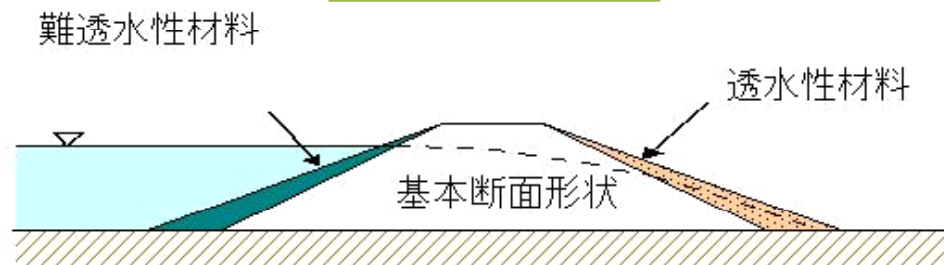
断面拡大工法

※河川堤防や土地の状況などによりこれらの工法を組み合わせる対策を行う

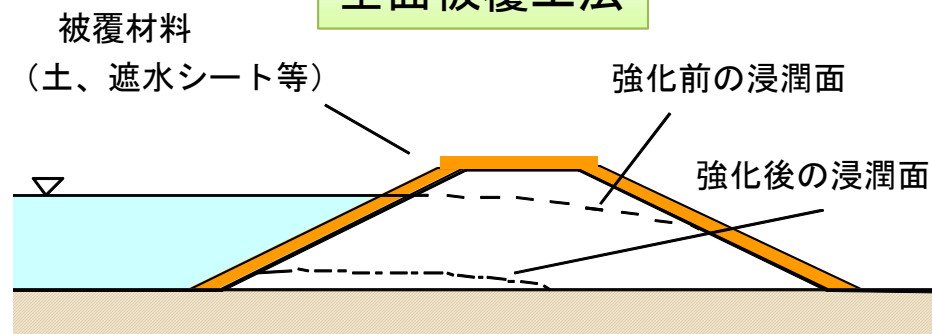
全面被覆工法

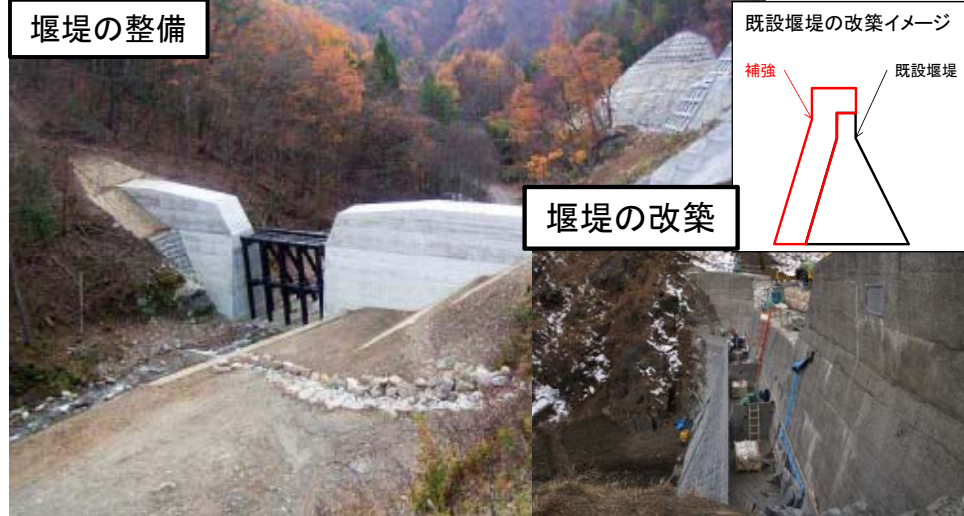
深層崩壊

■砂防設備の整備・改築

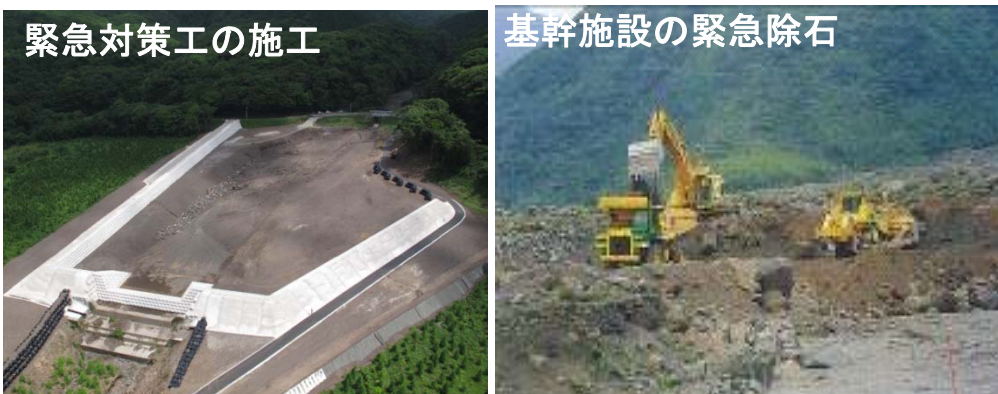
火山噴火に伴う土砂災害

■砂防設備、緊急対応資機材の整備

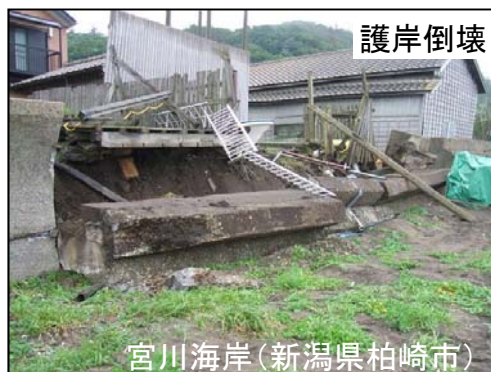
○被災事例
