深層崩壊 跡地密度分析区域図

(資料3)

～推定頻度が「特に高い」地域の評価～

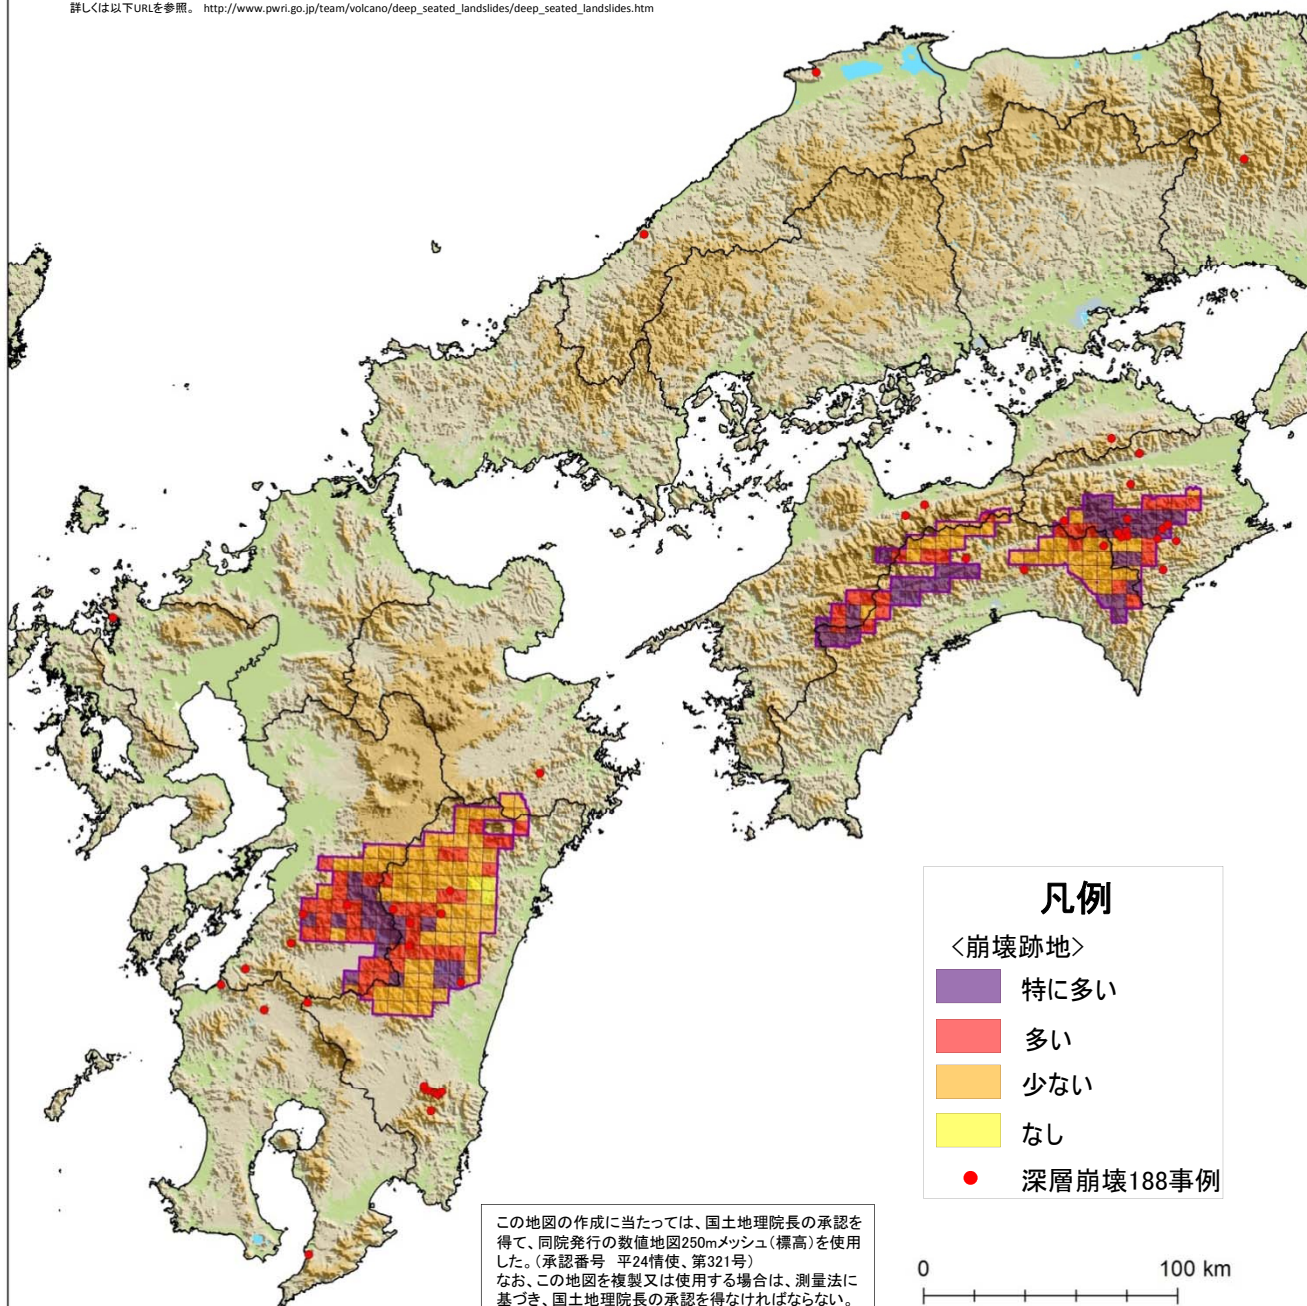
地域別 深層崩壊 跡地密度マップ(その3)

- 1.この地域別深層崩壊跡地密度マップ(以下、地域別マップ)は、平成22年8月に国土交通省砂防部(独)土木研究所より発表された「深層崩壊推定頻度マップ」において、推定頻度が「特に高い」とされた地域を中心に国土交通省が調査した結果に基づく。
- 2.本地域別マップは、土木研究所資料第4115号「深層崩壊の発生のある溪流抽出マニュアル(案)」(以下、マニュアル)を用いた調査により得られた深層崩壊跡地の判読結果に基づく。
- 3.ここでいう深層崩壊跡地とは、マニュアルで定める事項に加え、崩壊跡地の面積が1ha以上で、かつ崩壊面が深く削られているような地形とした。
- 4.深層崩壊跡地は、縮尺1/10,000~1/20,000程度の航空写真から判読したものであり、全ての深層崩壊跡地が網羅されているものではない。
- 5.マニュアルに基づき抽出されたすべての深層崩壊跡地の多寡に対して、5km×5kmのメッシュ単位(以下、単位メッシュ)で「特に多い」、「多い」、「少ない」、「なし」の4階級で表示したものである。「特に多い」は深層崩壊跡地の数が22個以上、「多い」は深層崩壊跡地の数が11個以上22個未満、「少ない」は深層崩壊跡地の数が1個以上11個未満、「なし」は深層崩壊跡地の数が0個である。なお、調査範囲が単位メッシュを満たしていない場合は、評価範囲の面積に対する頻度を単位で評価している。
- 6.抽出した深層崩壊跡地の発生要因、発生時期、被害の有無は不明である。
- 7.深層崩壊跡地と考えられる地形の調査は現在も継続中であり、事例が追加された場合、図に示す調査範囲等が変更される可能性がある。
- 8.深層崩壊188事例は、明治時代以降から平成22年度までの間において降雨等によって発生した深層崩壊と考えられる事例を示した。詳しくは以下URLを参照。 http://www.pwri.go.jp/team/volcano/deep_seated_landslides/deep_seated_landslides.htm
