# 平成23年7月新潟・福島豪雨による被害状況

# 【五十嵐川】

# 河川等災害復旧助成事業の概要

河川等災害復旧助成事業により、河川改修、遊水地の整備、既設笠堀ダムのかさ上げを組み合わせた対策を実施。

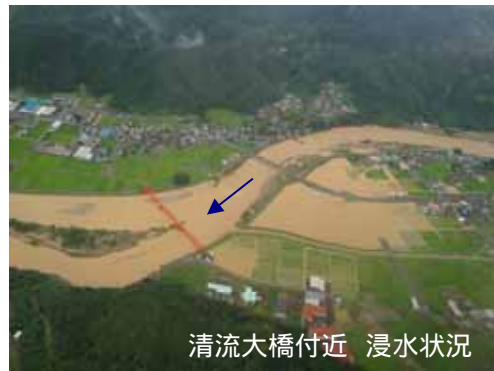
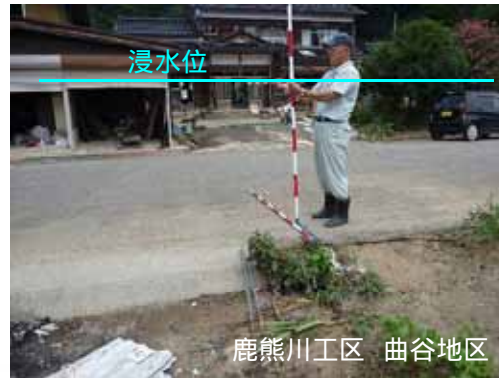
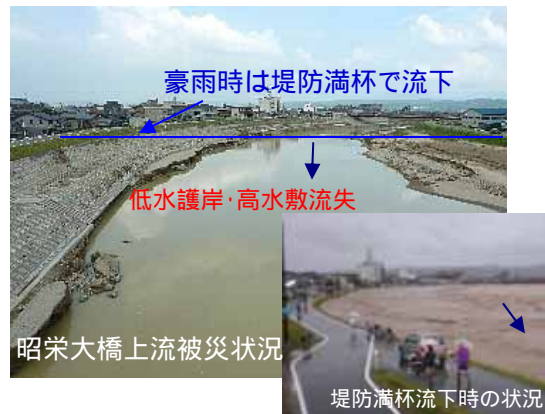
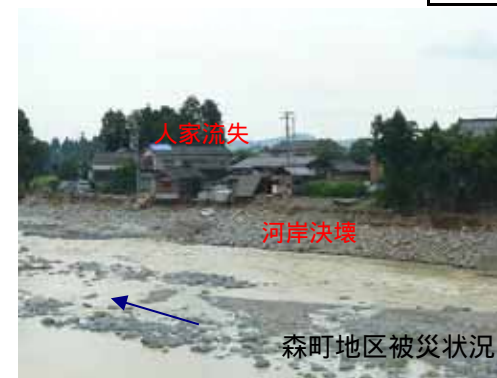
平成23年7月新潟・福島豪雨では2日間での最大雨量が651.8mmを記録し、一級河川信濃川水系五十嵐川で破堤、越水、河岸決壊が生じ、人家及び県道等が流失し、また、大規模な浸水被害が発生した。
