— H24年災 りゅうがわうちがわ 龍川内川災害関連事業 —

平成24年7月の九州北部豪雨により、矢部川水系の一級河川龍川内川では至るところで溢水し、護岸の崩壊、堰の損壊、家屋浸水、耕作地の流出などの被害が発生しました。

福岡県では、同規模の洪水による被害の軽減を図るため、被災箇所を含む一連の区間において、川幅を拡げるなどの災害関連事業を実施します。

事業主体：福岡県 やめし ほしのむら
事業箇所：福岡県八女市星野村
河川名：一級河川 龍川内川（矢部川水系）
事業期間：平成24年度から3年間
事業費：406百万円
延長：L = 1,300 m
工事概要：川幅の拡幅など

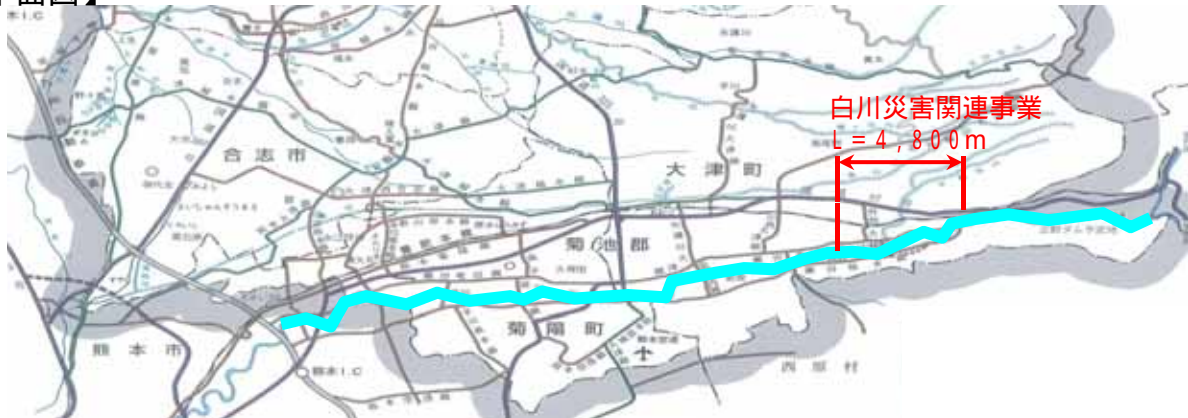
【平面図】

熊本県では、同規模の洪水による被害の軽減を図るため、被災箇所を含む一連区間において、川幅を拡げるなどの災害関連事業を実施します。

- 事業主体：熊本県 きくちぐんおおづまちほかまき
- 事業箇所：熊本県菊池郡大津町外牧
- 河川名：一級河川 白川（白川水系）
- 事業期間：平成24年度から3年間
- 事業費：1,787百万円
- 延長：L = 4,800 m
- 工事概要：川幅の拡幅など

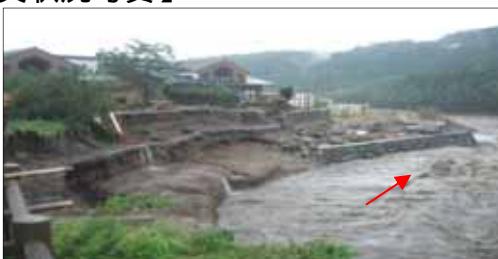
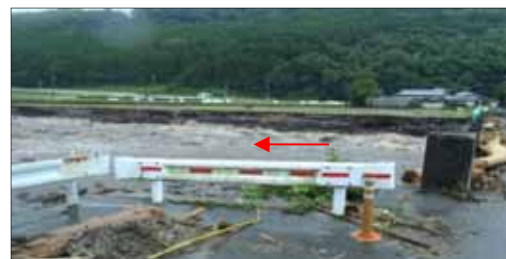
【被災状況写真】

平成24年7月の九州北部豪雨により、長陽観測所で最大24時間雨量369mm、最大時間雨量74mmの降雨が観測され、県内北部を中心に甚大な被害が発生しました。白川沿川では、護岸欠壊等や家屋・耕作農地の浸水被害が発生しました。

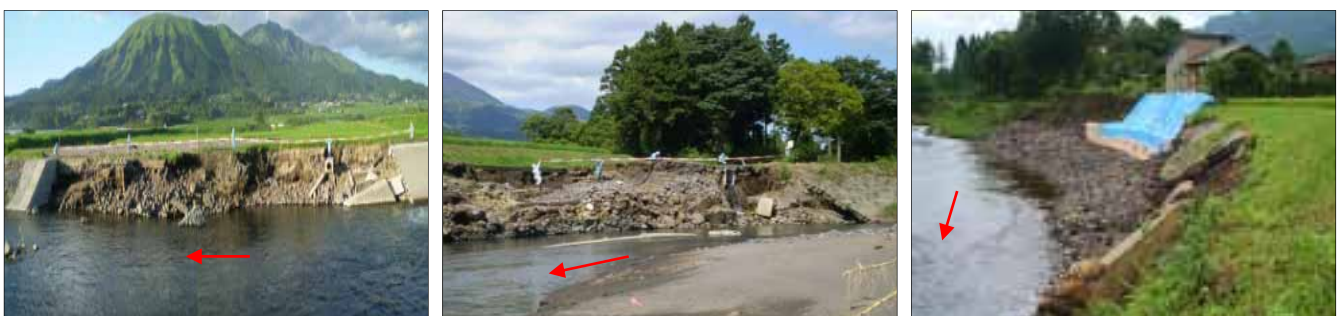
【被災状況写真】

平成24年7月の九州北部豪雨により、中松観測所で最大24時間雨量222mm、最大時間雨量52mmの降雨が観測され、県内北部を中心に甚大な被害が発生しました。白川沿川では、護岸欠壊等や家屋・耕作農地の浸水被害が発生しました。

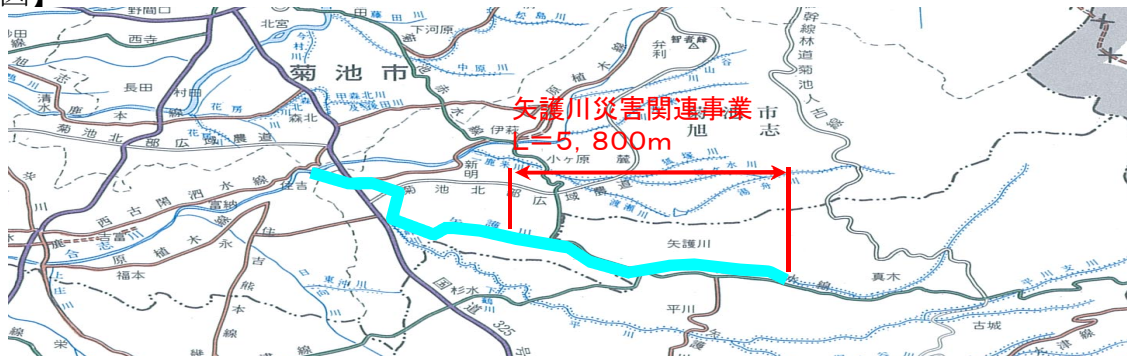
【平面図】

熊本県では、同規模の洪水による被害の軽減を図るため、被災箇所を含む一連区間において、川幅を拡げるなどの災害関連事業を実施します。

工事概要：川幅の拡幅など

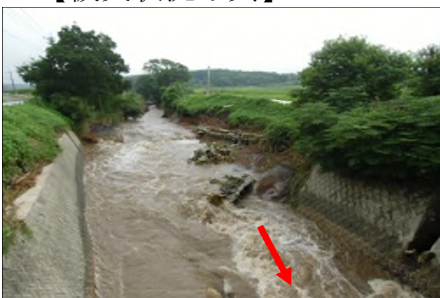
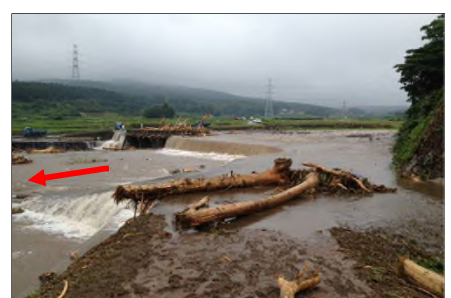
【被災状況写真】

平成24年7月の九州北部豪雨により、旭志観測所で最大24時間雨量390mm、最大時間雨量87mmの降雨が観測され、県内北部を中心に甚大な被害が発生しました。矢護川沿川では、護岸欠壊等や家屋・耕作農地の浸水被害が発生しました。

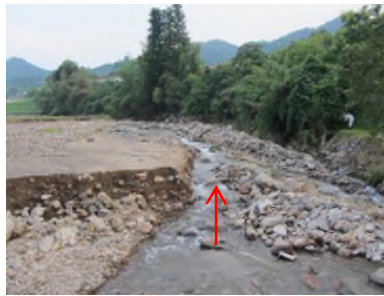
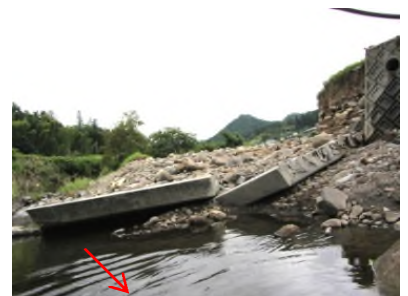
被害状況写真

平成24年7月の九州北部豪雨により、大分県西部や北部を中心に記録的な大雨となった。玖珠町古後雨量局 24時間最大225mm/h 1時間最大雨量79mm/hの降雨が観測され、春田川では、溢水、護岸崩壊等が発生、水田が浸水するなどの被害が発生しました。

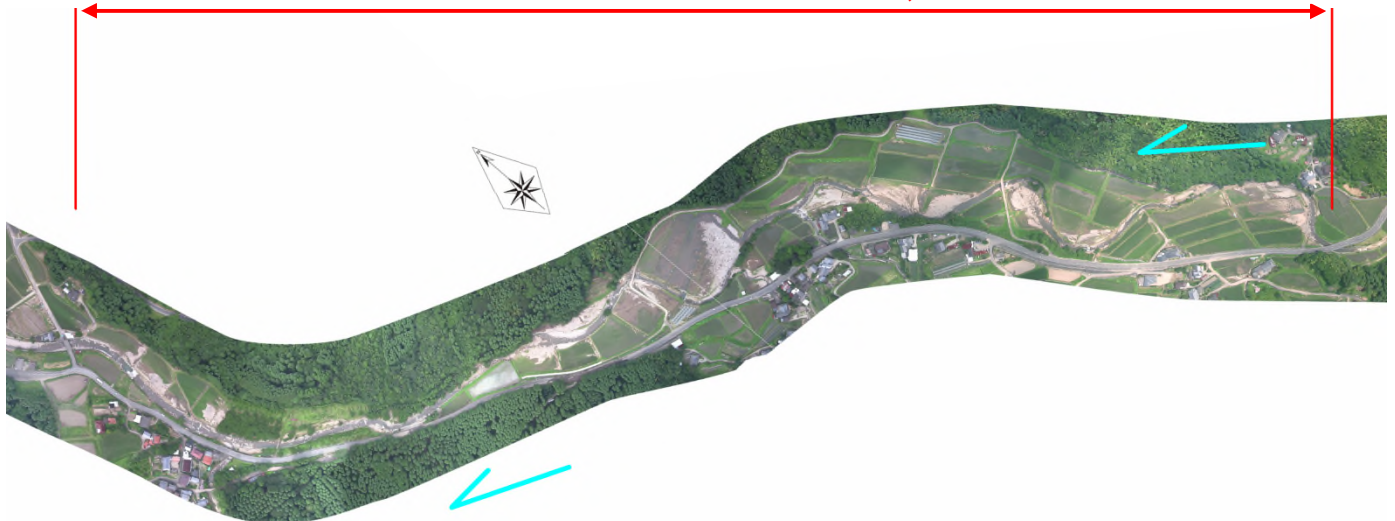
春田川 河川災害関連事業 L=1,983m

大分県では、同規模の洪水による被害の軽減を図るため、被災箇所を含む一連区間において、川幅を拡げるなどの災害関連事業を実施します。

工事概要：川幅の拡幅など

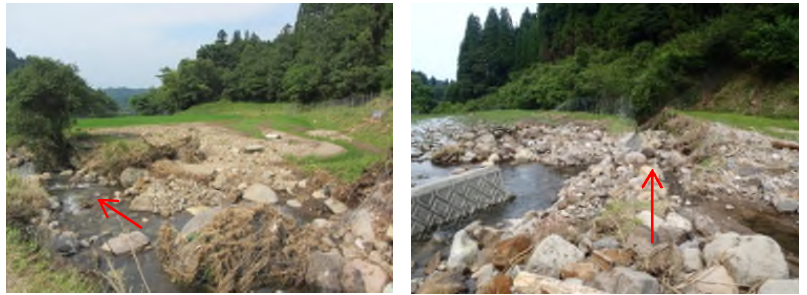
被害状況写真

平成24年7月の九州北部豪雨により、大分県西部や北部を中心に記録的な大雨となった。玖珠町古後雨量局 24時間最大225mm/h 1時間最大雨量79mm/hの降雨が観測され、春田川では、溢水、護岸崩壊等が発生、水田が浸水するなどの被害が発生しました。

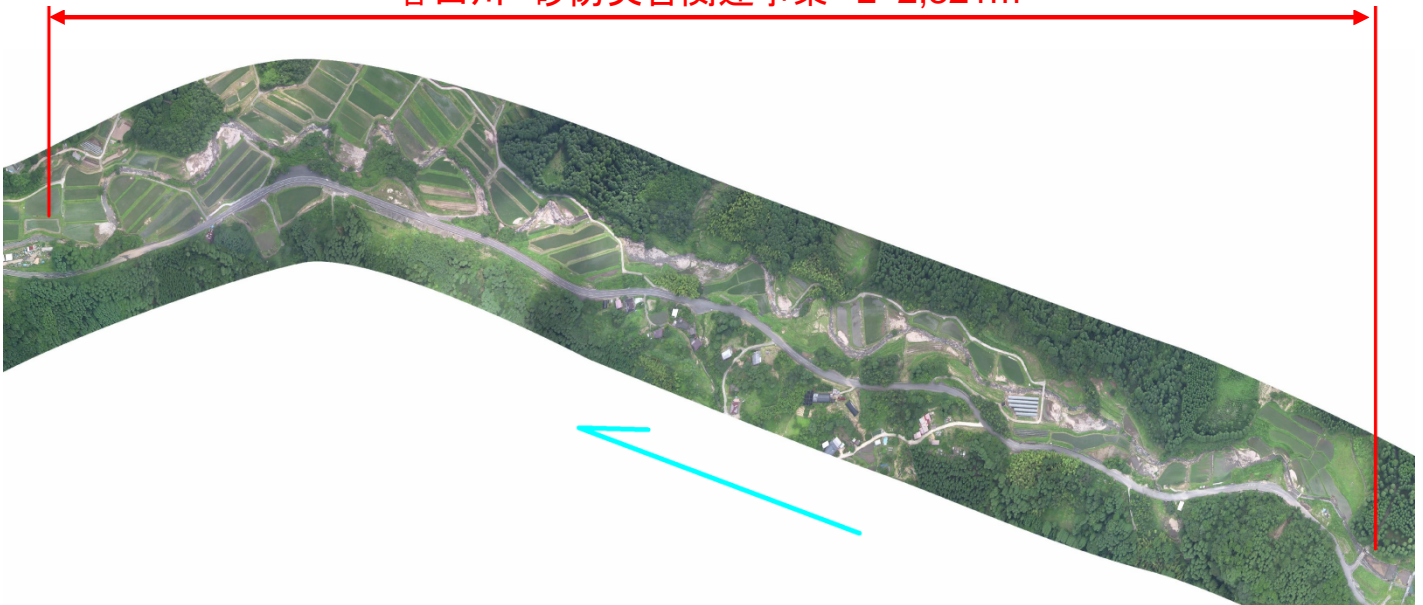
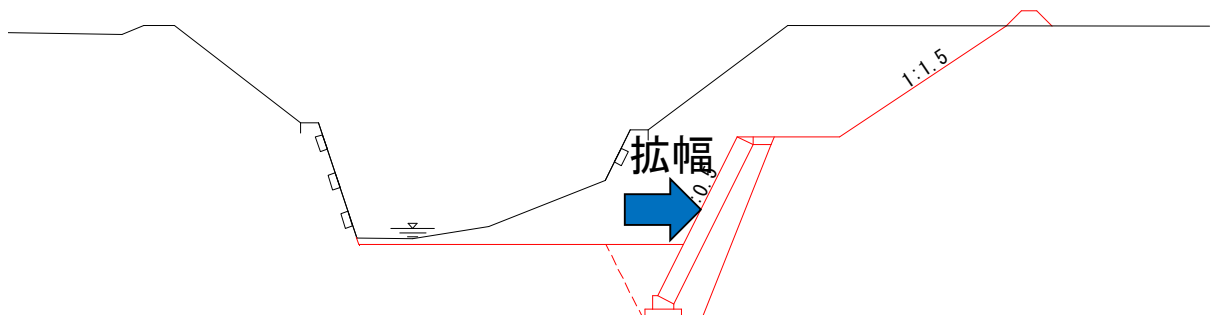
春田川 砂防災害関連事業 L=2,321m

大分県では、同規模の洪水による被害の軽減を図るため、被災箇所を含む一連区間において、川幅を広げるなどの災害関連事業を実施します。

工事概要：川幅の拡幅など
