## 改善箇所説明図

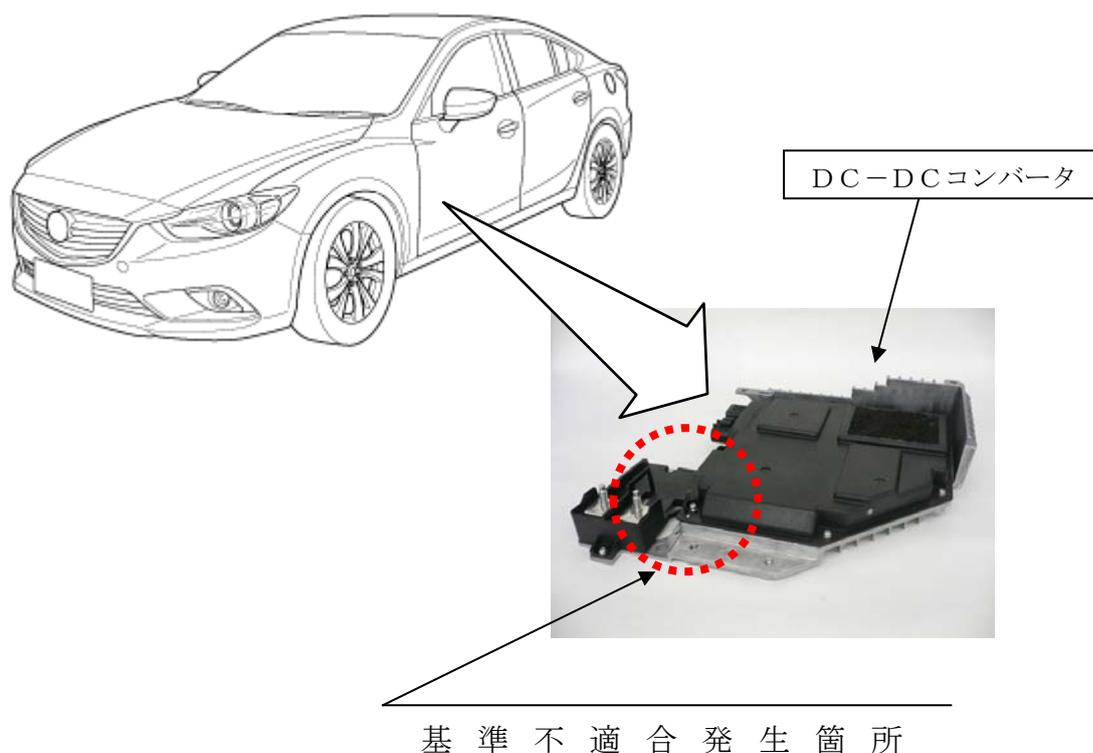
DC-DCコンバータの製造工程において、電子基板上のコンデンサに亀裂が入っているものがあり、当該コンデンサがショートする可能性がある。そのため、DC-DCコンバータが溶損し、最悪の場合、火災に至るおそれがある。

注)  は、交換する部品を示す。

全車両、DC-DCコンバータを対策品に交換する。加えて交換時にハーネスを傷付けないよう、ハーネスにプロテクターを追加する。なお、当初、対策品の不足が見込まれるため、車両によっては暫定でDC-DCコンバータに電流が流れないようにショートカットを追加するとともに、エンジン制御プログラムを書き換える。当該車両においては、対策品の準備が出来次第、DC-DCコンバータを対策品と交換、ハーネスにプロテクターを追加するとともに、エンジン制御プログラムを書き換える。

識別：DC-DCコンバータ・ブラケット部の取り付けボルトに黄ペンを塗布する。
