<b>先導－４ 積雪寒冷地の地域特性に合わせた効果的な空き家活用 コーディネート</b>			
事業主体	一般財団法人 下川町ふるさと開発振興公社		
対象地域	北海道上川郡下川町	<input checked="" type="checkbox"/> 過疎、豪雪、山村、離島等の条件不利地域 <input type="checkbox"/> 郊外住宅地 <input type="checkbox"/> 密集市街地・中心市街地	
事業概要	積雪寒冷地を対象に、積雪による建物の倒壊危険性を簡易に評価する手法を開発し、空き家の管理不全によるリスクを「見える化」することにより、所有者へ適正管理等を働きかける取組みを、研究機関との連携により実施		
効果計測指標	着手時点 (前年度末又は着手時)	完了時点 (H25年3月1日時点)	今後の目標値 (中長期)
建物診断件数	0件	4件	40件
所有者働きかけ件数	0件	4件	20件
除却後地域除雪費	100%	80%	50%

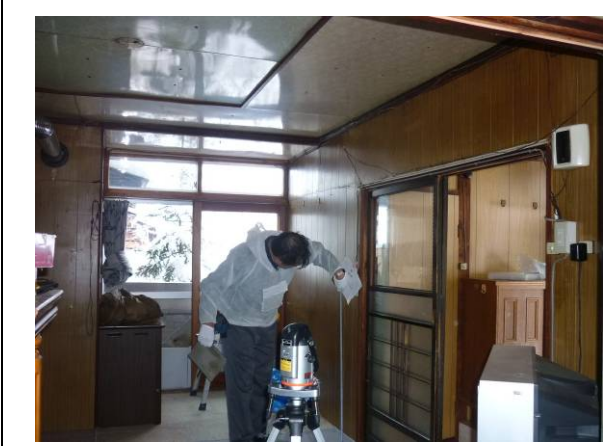
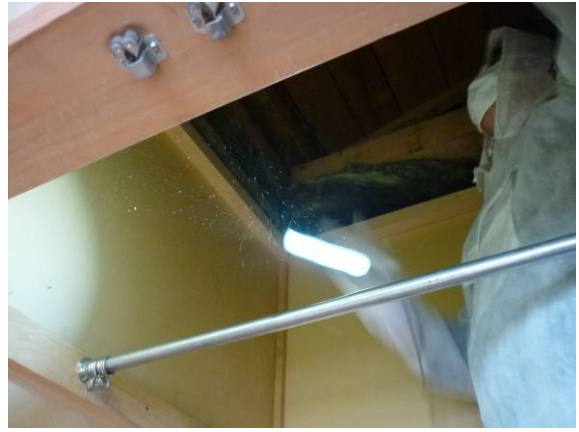
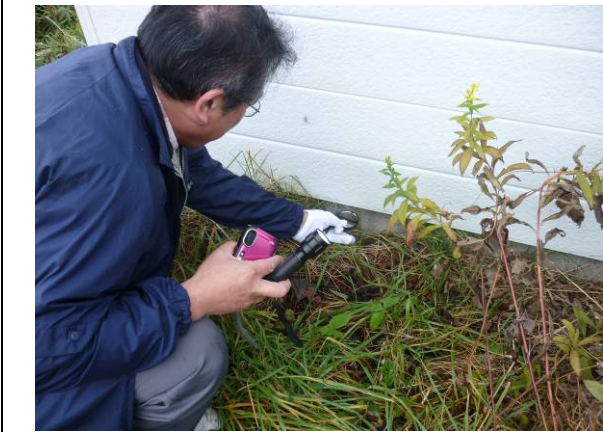
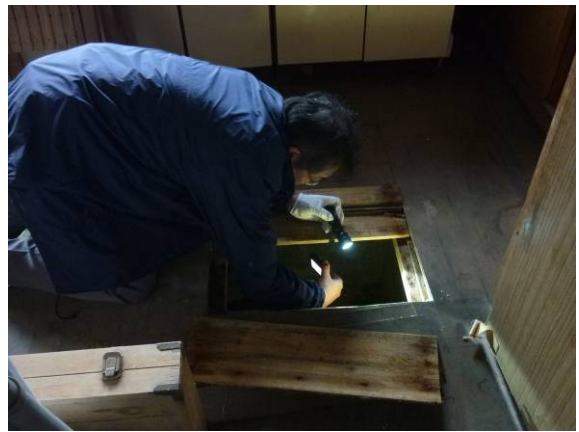
写真. 内部調査の様子

意向の確認の段階で、所有者から本事業への協力を得られた物件については、後述の実測調査等を実施する対象とする物件を選定するための内部調査の実施についての日程調整などを行い、これを実施した。内部調査は建物の内部検査業を行なっている事業者へ依頼し、調査にあたっては職員が同行して確認を行った。内部調査で確認を行ったのは、建物の構造や傾き、部材の劣化状況、断熱材の有無等の建物の状況を総合的に判断するための項目である。

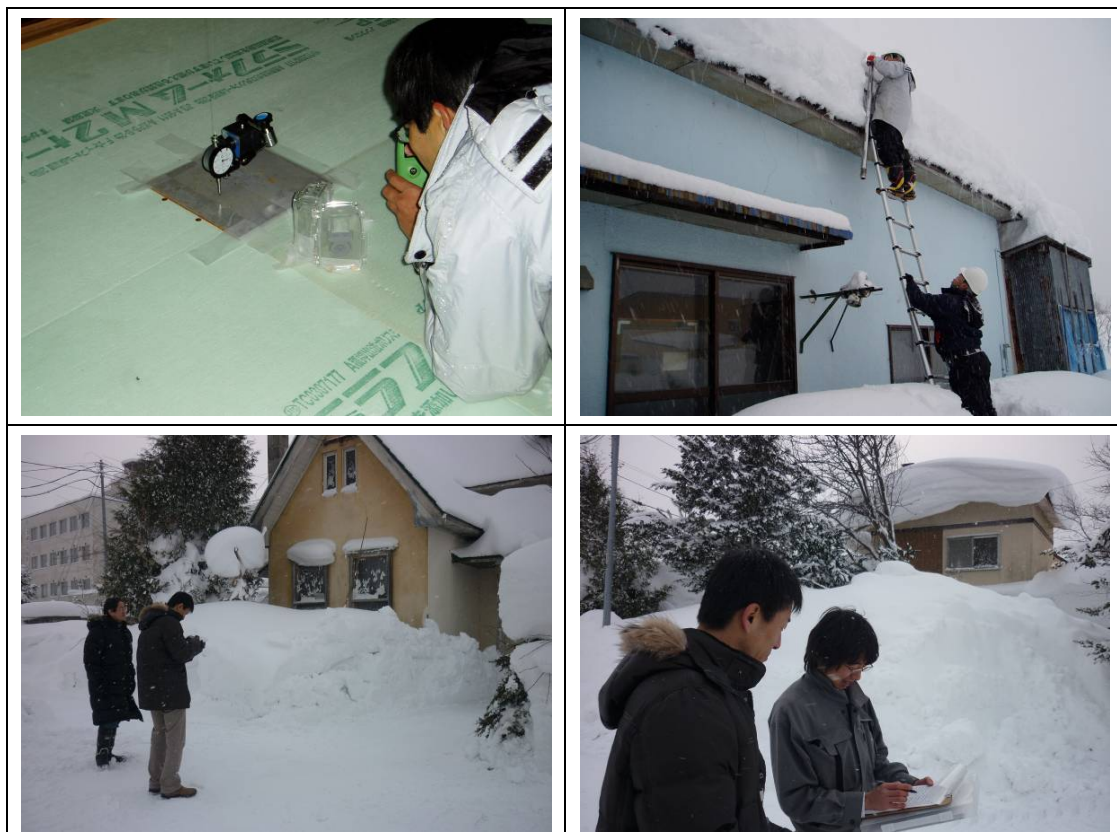
写真．実測調査・簡易調査の様子

内部調査の結果をふまえて所有者との協議を行い、空き家の実測調査を実施する建物を選定した。これらの建物には梁のたわみを測定する計測機器（ダイヤルゲージ）および一定間隔で継続的にゲージの目盛を撮影するためのインターバルカメラを設置した。また、実際の積雪重量を確認するため、地上積雪および屋根雪の回収を行った。以下に実測調査を実施した建物を示す。

なお、これらの建物については定期的に内部に立ち入り、内部状況および外部の積雪状況等を確認、記録する作業を行った。さらに、一部の建物については屋根雪の除雪を行い、積雪荷重の除去によって変位の回復状況を確認する調査を実施した。また、主に外観から空き家の積雪耐性について簡易に評価するための簡易調査を行い、後述の積雪リスク診断プログラムにおけるチェック項目を検討、整理した。

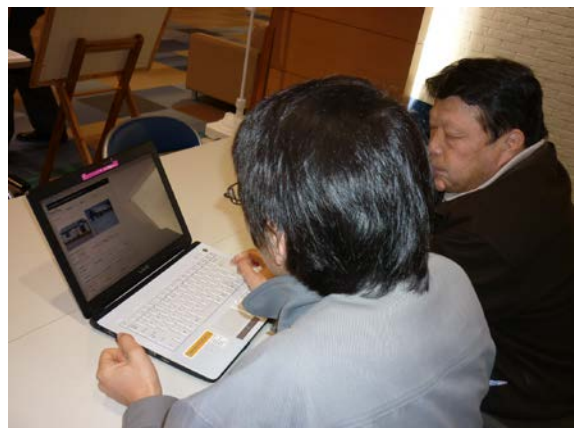
写真. 実施状況

この所有者は、中長期的には建物を賃貸物件として活用する意向があるが、いずれの物件も何かしらの改修が必要であると考えており、また改修を実施する余力がないといった理由で空き家を保有している状況にある。これら空き家への積雪に関するリスクに関しては特に意識的に対策を施すことはなかったという。

ソフトウェアへの入力の結果、いずれの物件も平年積雪深から軒先の損傷確率が「危険である」との評価となったが、いずれも雪庇のチェックを外すことによって、20%前後リスクを低減させることができることを具体的に操作して説明した。また、今年度の積雪は平年よりも多く、15年に一度の豪雪規模であったことをふまえ、この条件下で軒先の損傷確率が6割を超え、「極めて危険」水準にあった02-27については特に注意すべきである旨のやり取りを行うことができた。この建物は、周囲が木で囲まれていること、屋根葺材の劣化が進んでいることが主な懸念材料であるため、屋根葺材の更新が効果的な対策となりうる旨も伝えることができた。

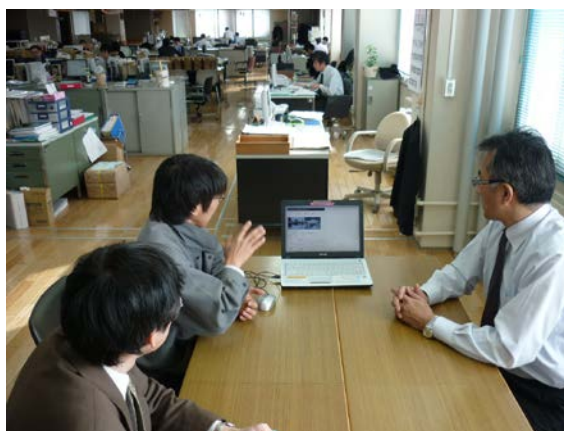
写真. 実施状況

この所有者は、近年この建物を譲り受けたが、現状では空き家のままで放置しており、特に活用していない。長期的には個人の趣味の絵画製作のアトリエとして利用したいと考えているが、建物の損傷が進行している状況であることから、自らが利用できる段階になった時に利用できる状況かどうかは憂慮している。これまで、この建物の屋根雪の除雪など、積雪に関する対策は何らとってきていない。

建物の条件としては、屋根葺材の劣化が進行していることから、積雪深が平年程度でも比較的高い危険度が出力されている。今年度程度の大雪（15年に一度の豪雪）ならば、軒先の損傷確率は「極めて危険」水準に達する。しかし、この物件についても雪庇の除去によって

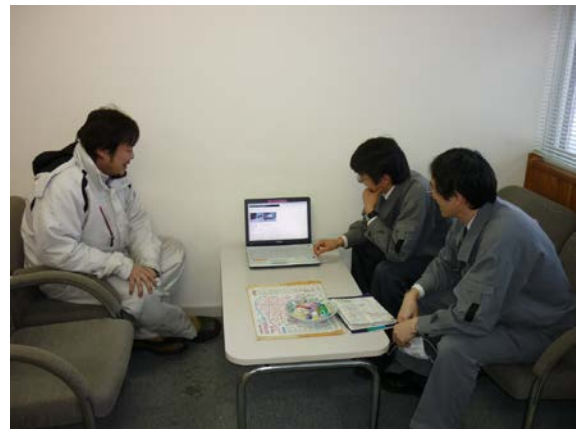
写真. 実施状況

この建物は郊外に位置しており、周囲には建物がない孤立した立地状況で、比較的近距離に林地および河川が存在している。かつては居住者がいたが、現在の所有者に所有が移ってからは居住用途としては使用されておらず、居住に適する状況でもない。現状では、音楽練習などで利用されてきたが、暖房がないことや虫害など環境面で快適とは言い難く、近年はあまり使用されていない状況だとのことである。

診断の結果は、かなり危険度が高い結果となっている。要因としては、以前の居住者が植えたと思われる樹木が高木になっており、建物周囲を囲むように位置していること、屋根の劣化が激しいことが主な要因であるとみられる。この物件については、雪庇を除去しても7%程度しか損傷確率の数値が改善せず、依然として「極めて危険」水準を維持するため、雪庇を除去するだけでは対策として不十分である。このため、具体的な対策としては、屋根葺材の改修、あるいは定期的な屋根雪の除雪を提案し、それぞれの効果をソフトウェアを使用して実演した。この物件では、今冬の積雪によって実測調査のダイヤルゲージが計測できるたわみの量を超えるたわみが発生したとみられ、現実にかかなり危険性が高いとみられる旨も説明し、建物を活用する場合には、特に何らかの対策をとるべきだろう、という形でのコミュニケーションを行った。

また、12-02 については、12 月 7 日、9 日の大雪直後に変位が急激に上昇する状況が見られ、積雪の影響により部材が大きく変形していることが確認できるが、12 月 23 日に実施した雪下ろしの後にも変位の回復が見られないため、部材や躯体が劣化しており、これらの復元力が失われている可能性があると考えられ、通常よりもリスクが大きい可能性があることが想定された。

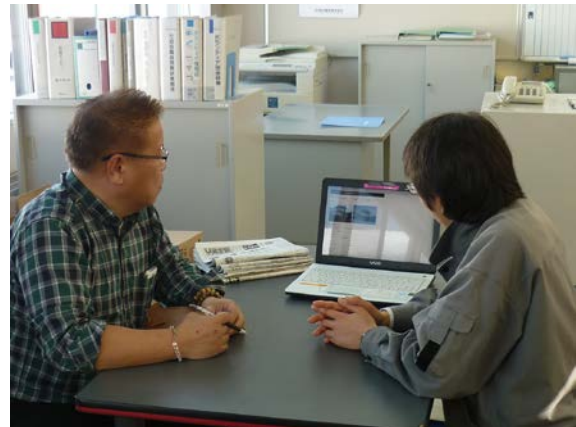
写真. 実施状況

この空き家は、所有者の親族が数年前まで一人で居住していたが、居住者が亡くなり、それ以降は誰も居住していない状況が継続している。現在も家具などが残っているが、大半は片付けており、今後必要な改修などを施して住宅として賃貸利用するか、あるいは売却、除却するかを検討したいとの意向である。この物件では、雪庇の除去によって軒先の損傷確率が2割程度改善するため、これが効果的な管理の一つとなる。しかし、雪庇を除去しても評価としては危険水準であることから、より確実には1m程度で雪下ろしを行うことが確実であるという結論となった。所有者はすぐ近隣に居住しているため、今後の活用の検討によっては、様子を見ながら雪下ろしなどの対策を講じるのがよいだろうという意向を得た。
