## 改善箇所説明図

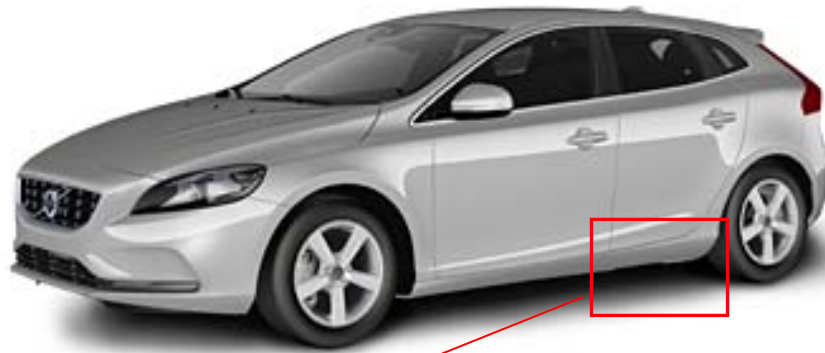
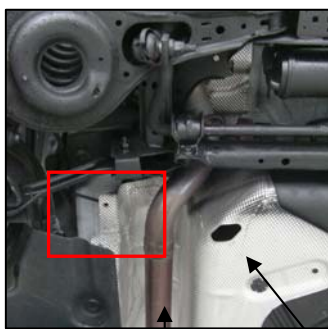
不具合発生箇所

排気管

遮熱板

ブレーキパイプ

追加部品:保護カバー

車両下部のリアブレーキパイプにおいて、ブレーキパイプと排気管の遮熱板のクリアランスが不十分なため、走行中の振動により、ブレーキパイプと遮熱板が接触して摩耗することがある。摩耗が進行するとブレーキパイプに穴が開き、ブレーキフルードが漏れることで警告灯と警告メッセージが表示される。そのままの状態で使用を続けると、制動力が低下するおそれがある。

全車両、リアブレーキパイプが遮熱板と接触する可能性のある部分に保護カバーを取り付ける。その際、リアブレーキパイプを点検し、損傷がある場合には新品に交換して保護カバーを取り付ける。
