改善箇所説明図

RNF 2008 0030 001 070

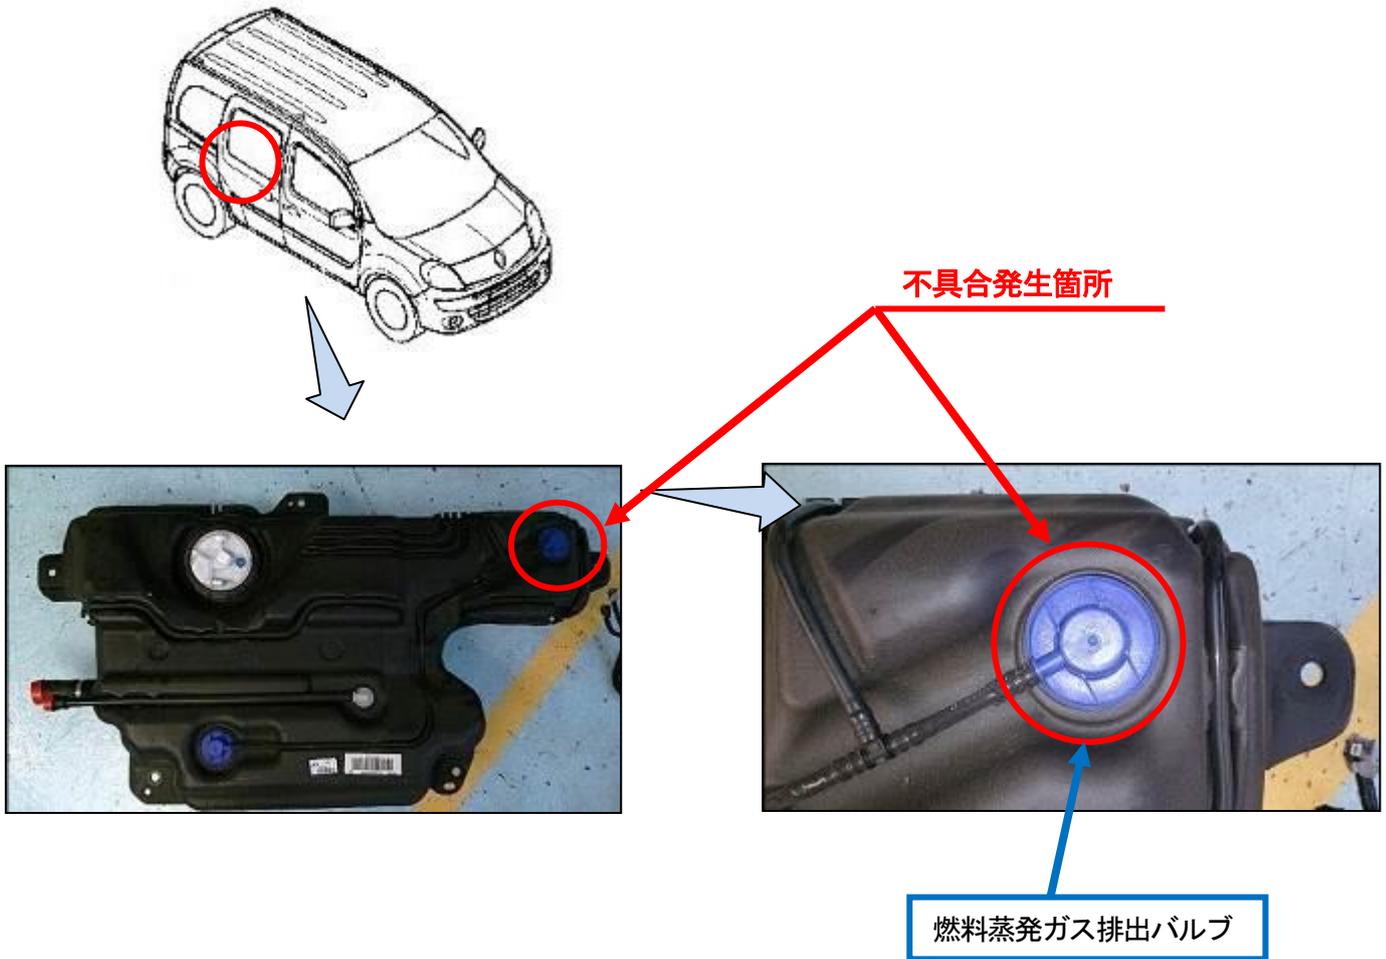
① 燃料タンク

燃料タンクに2ヶ所装備されている、燃料蒸発ガス排出バルブの一方において、取付位置が不適切なため、燃料満タン時に、振動により当該バルブ内へ燃料が浸入すると、燃料タンク内の内圧によって当該バルブを通して燃料が漏れ出るおそれがある。

全車両、当該燃料蒸発ガス排出バルブを廃止し、タンク容量を減らした燃料タンクに交換する。

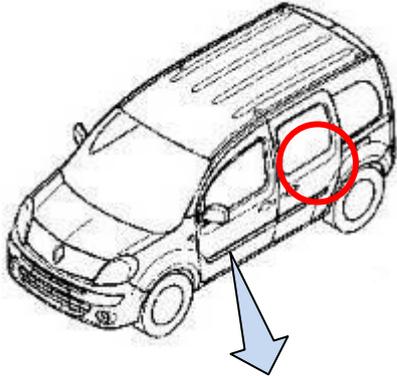
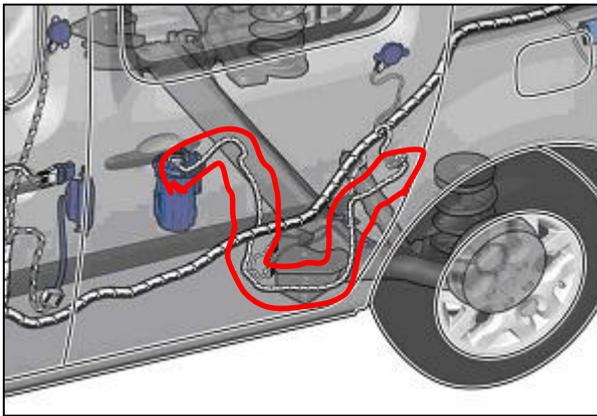
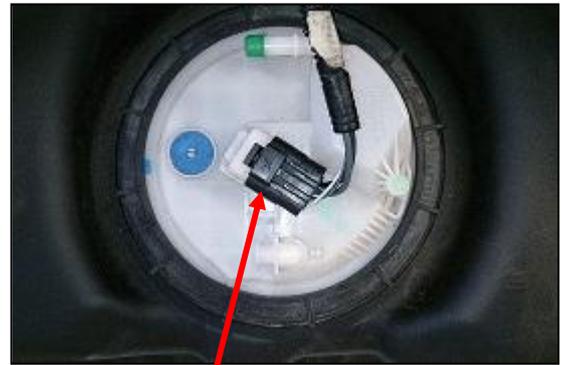
② 燃料ポンプ配線

燃料ポンプコネクタ

燃料ポンプ配線において、車両配線の長さが不適切なため、燃料ポンプ側のコネクタと車両配線側のコネクタとの接続が不完全となることで発生する摩耗により導通不良となり、コネクタのプラスチック部分を溶解させたり、エンジンに燃料を供給できずに始動できない、または、走行中にエンストするおそれがある。

全車両、コネクタ付の長さを変更した対策品の配線に交換する。

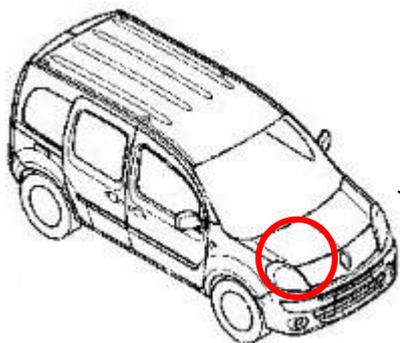
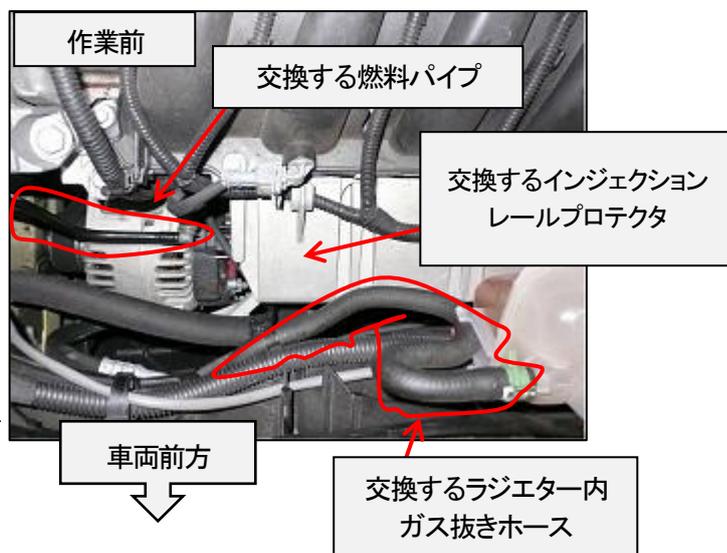
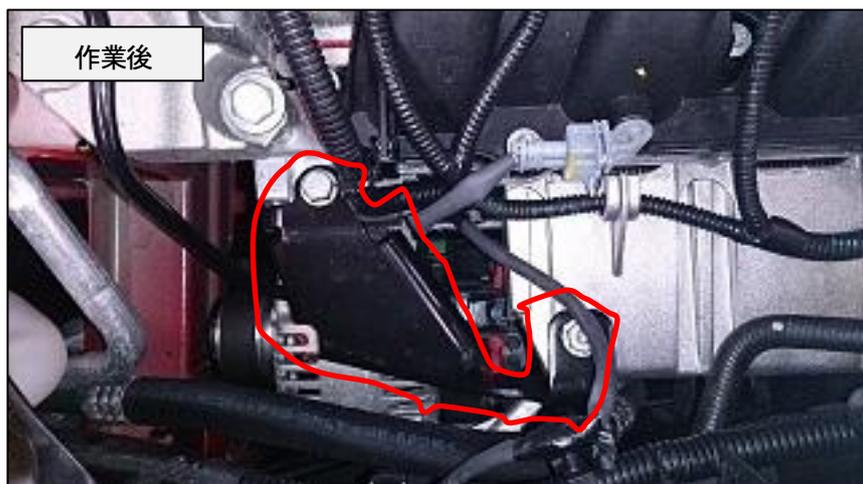
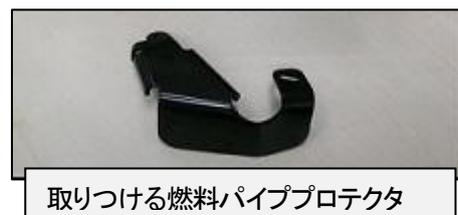
③ 燃料パイププロテクタ A

原動機室内に燃料パイププロテクタが装着されていない車両について、衝突時の燃料漏れのおそれをより少なくするため、燃料パイププロテクタを追加する。(基準不適合ではないが、安全性向上を目的とするもの)

原動機室内に燃料パイププロテクタが装着されていない車両について、燃料パイププロテクタを追加するとともに、燃料パイププロテクタの取り付けに対応したインジェクションレールプロテクタに交換する。また、この措置に対応した適切な取り回しとなるようラジエター内ガス抜きホース及び燃料パイプを対策品に交換する。

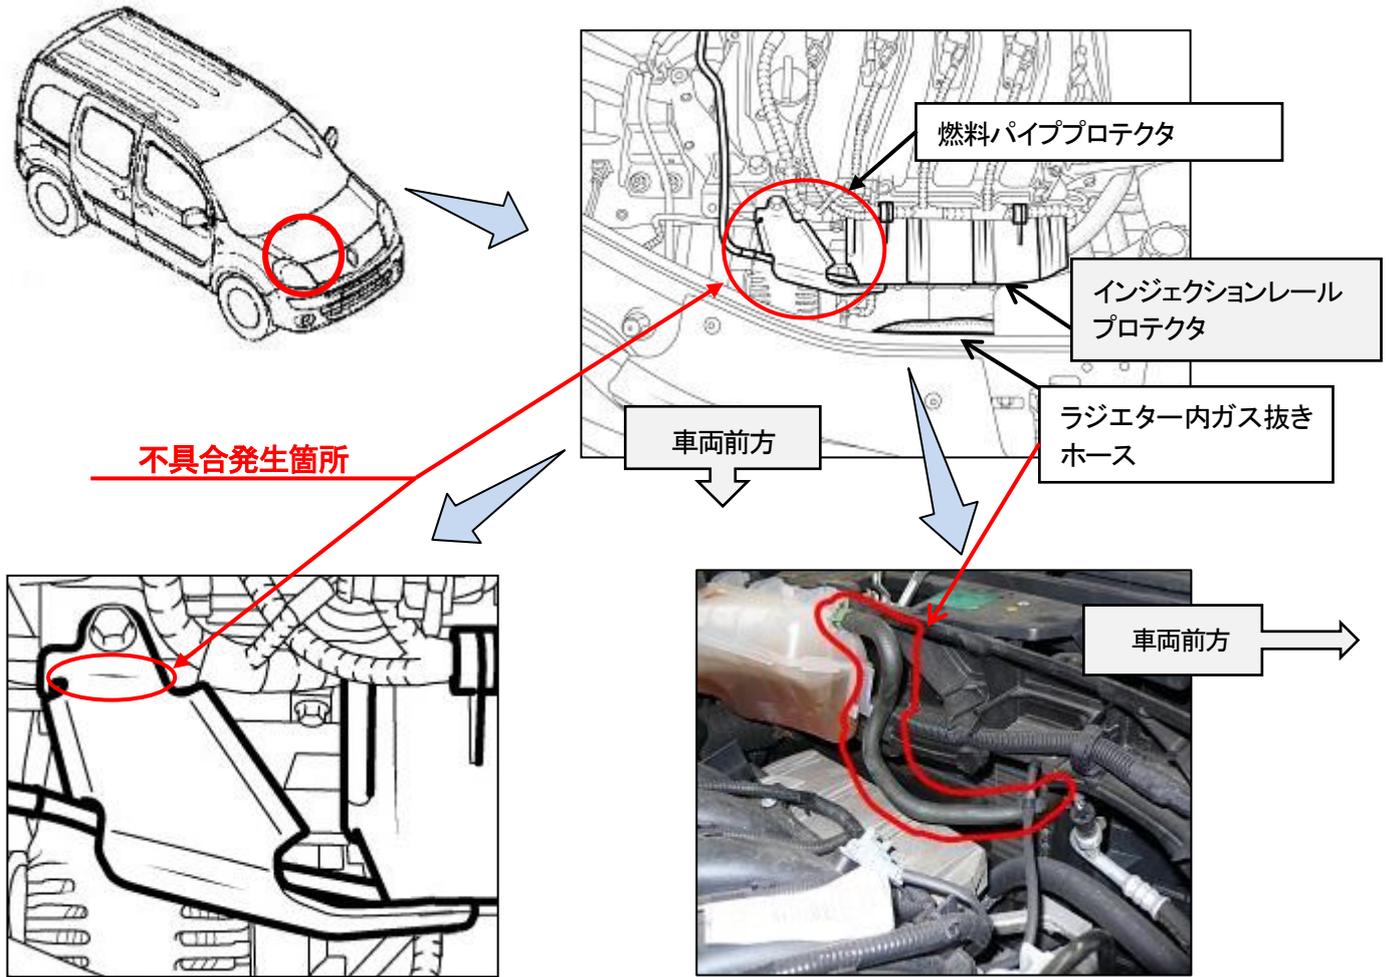
④ 燃料パイププロテクタ B,C

不具合発生箇所

ラジエター内ガス抜きホース

原動機室内に燃料パイププロテクタが装着されている車両について、固定方法が不適切なため、エンジン振動との共振によって、固定部分付近が破断して脱落するおそれがある。

原動機室内に燃料パイププロテクタが装着されている車両について、固定点を1ヶ所から2ヶ所に増設した対策品の燃料パイププロテクタに交換するとともに、固定点を新設した対策品のインジェクションレールプロテクタに交換する。また、ラジエター内ガス抜きホースがこの措置に対応していない車両(平成24年4月以前に製作されたもの)については、適切な取り回しとなるよう対策品に交換する。
