# 改善箇所説明図

## 基準不適合発生箇所

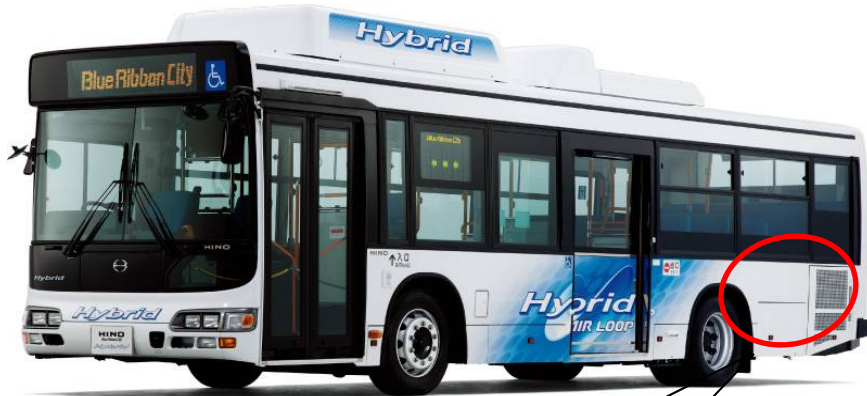
エキゾーストブレーキ

ターボ

EGRクーラ

EGRパイプ

EGRバルブ

エンジンコントロールユニット

注:   内は交換部品を示す。  
  内は制御プログラムを書き換える部品を示す。

大型路線バスにおいて、エンジンの制御プログラムが不適切なため、停車中のDPR(排出ガス浄化装置)の自動再生時のポスト噴射による燃料がEGR回路に回り込み、排気ガス再循環(EGR)クーラで冷却され、カーボンデポジットが生成、堆積することでEGRクーラが閉塞するものがある。そのため、そのまま使用を続けると、ターボのタービン翼が欠損し、エンジンチェックランプが点灯するとともに出力不足になり、円滑な走行が出来なくなるおそれがある。

全車両、エンジンの制御プログラムを書き換えるとともに、エキゾーストブレーキを対策品に

識別 : 改善済車両にはネームプレートに黄色ペイントを塗布する。
