## 改善箇所説明図

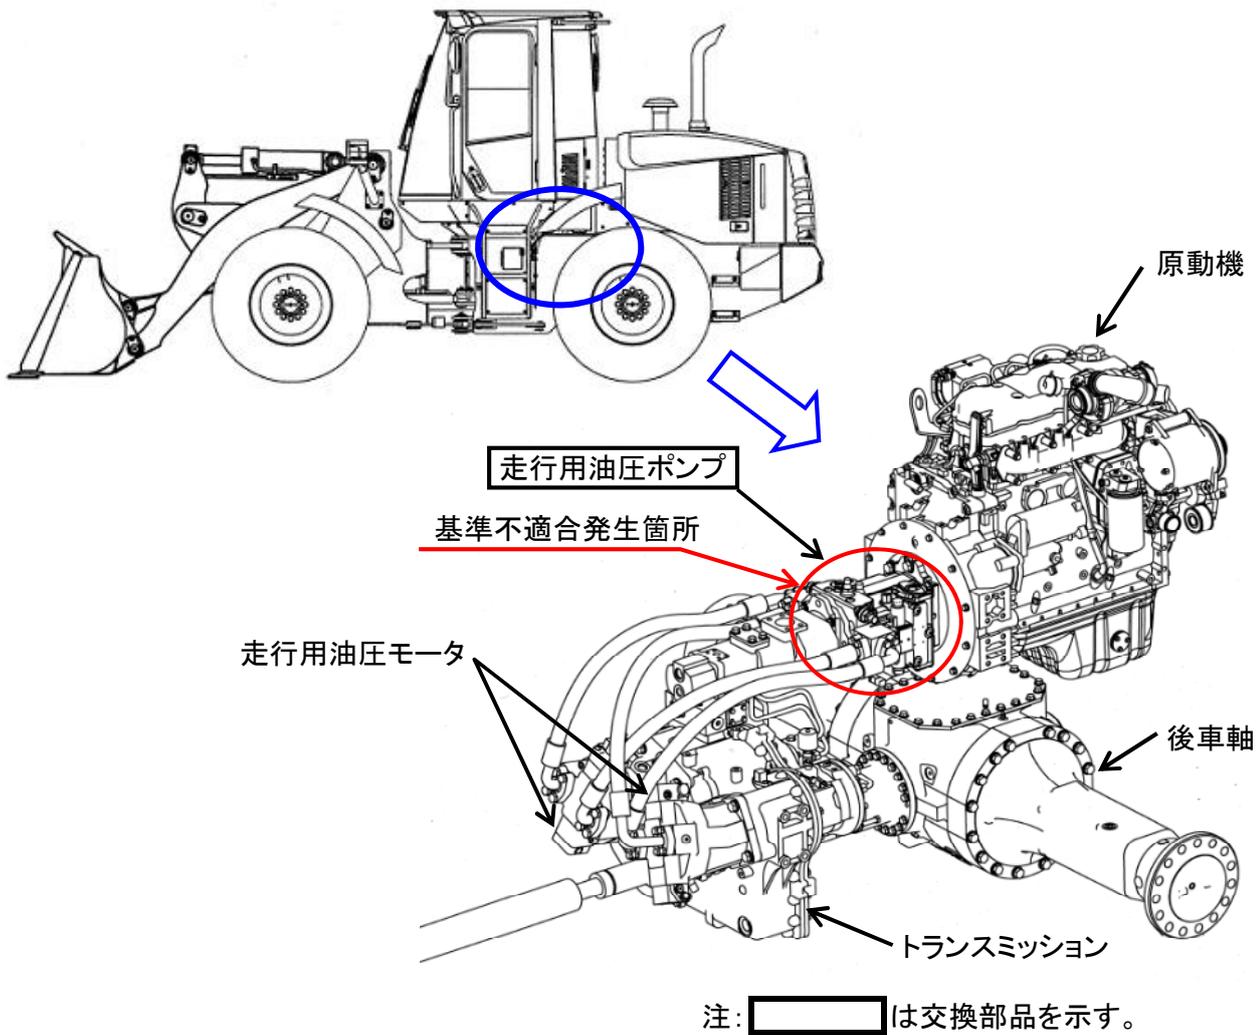
当社ショベルローダに搭載している走行用油圧ポンプにおいて、内部のベアリング保持器を支えているピンが使用条件により磨耗する場合がある。そのままの状態で使用を続けると当該ピンが折損し、ベアリング保持器が正常に保持されなくなり、最悪の場合、ベアリングが破損することで油圧ポンプが正常に作動しなくなり、走行不能に至るおそれがある。

改善措置の内容 : 全車両、走行用油圧ポンプを対策品に交換する。

識別 : 対策完了車については、走行用油圧ポンプ本体に橙色ペンキマークを表示する。
