改善箇所説明図

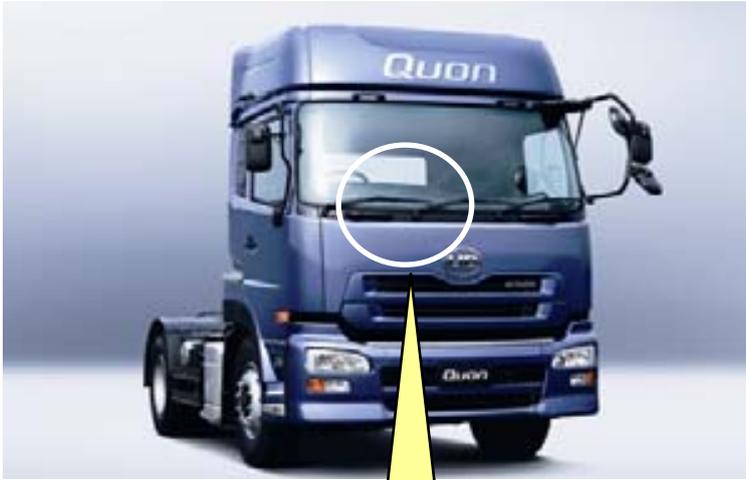
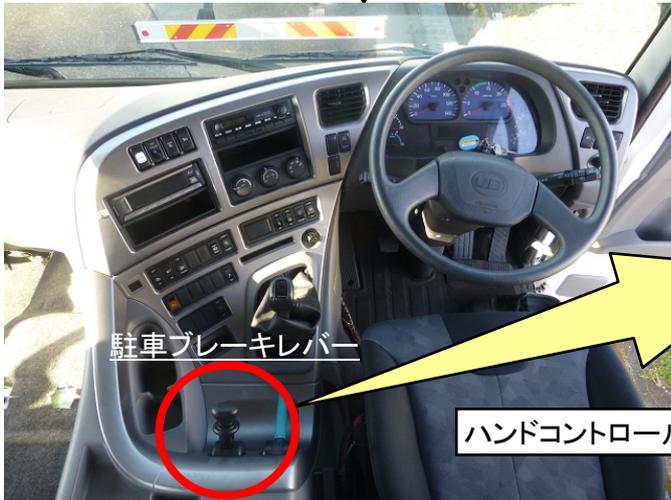
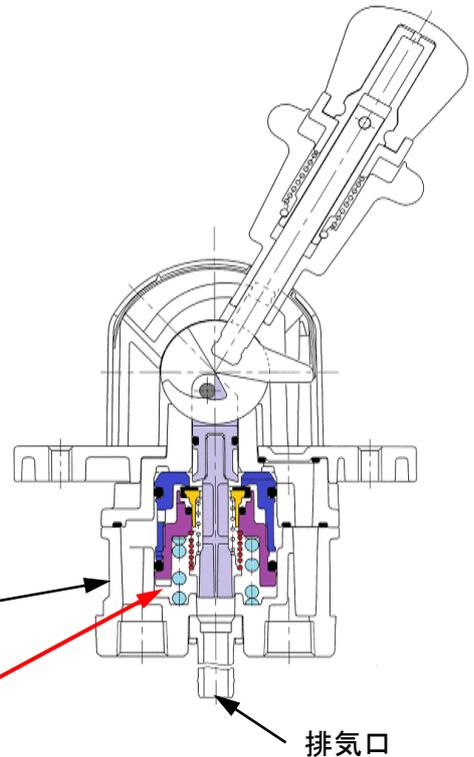
基準不適合発生箇所

大・中型トラック、バスにおいて、駐車ブレーキのハンドコントロールバルブ内ピストンの構造が不適切なため、使用過程における圧縮空気中に含まれる水分によってピストンの全長が増大し、排気バルブの開度が小さくなる場合がある。そのため、駐車ブレーキチャンバーからの排気が遅くなり、駐車ブレーキに作動遅れが生じ、そのままの状態で使用を続けると、駐車ブレーキの制動力が低下し、最悪の場合、車両が動き出すおそれがある。

注： 交換部品を示す。

改善措置の内容

全車両、ハンドコントロールバルブを対策品に交換する。なお、対策品の全数供給に時間を要するため、暫定措置として駐車ブレーキの作動の良否を点検し、次の対応を行う。

- (1) 駐車ブレーキレバーの作動位置が基準値を外れている場合は対策品に交換する。
- (2) 駐車ブレーキレバーの作動位置が基準値内の場合は、その旨を使用者に説明し、使用上の注意喚起を行い、対策部品の準備ができ次第交換する。

識別：作業完了車には、車名型式名板の車台番号横に黄色シール貼付またはペイントを塗布する。
