# 改善箇所説明図

制動装置空気用圧力計  
基準不適合発生箇所

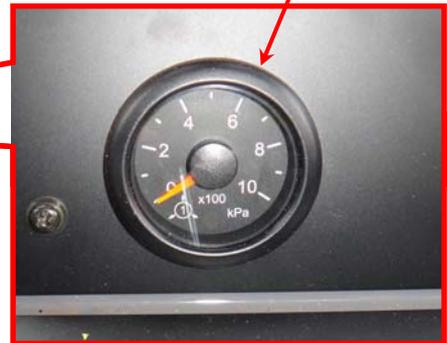
## 基準不適合箇所

制動装置用内圧容器の圧力を表示する圧力計において、使用機器の最低有効作動圧力を目盛に表示していないため保安基準に適合していない。

## 改善措置の内容

全車両、圧力計に最低有効作動圧力表示銘板を追加する。

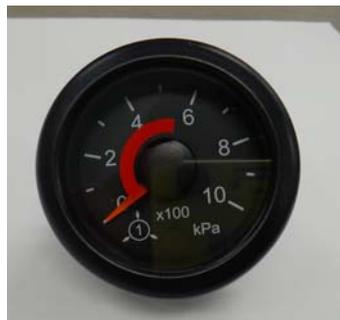
改善措置後

注：  は、交換部品を示す。

識別： 改善実施済車には、後面ガラス左下隅に、No.3300のステッカーを貼付する。
