改善箇所説明図

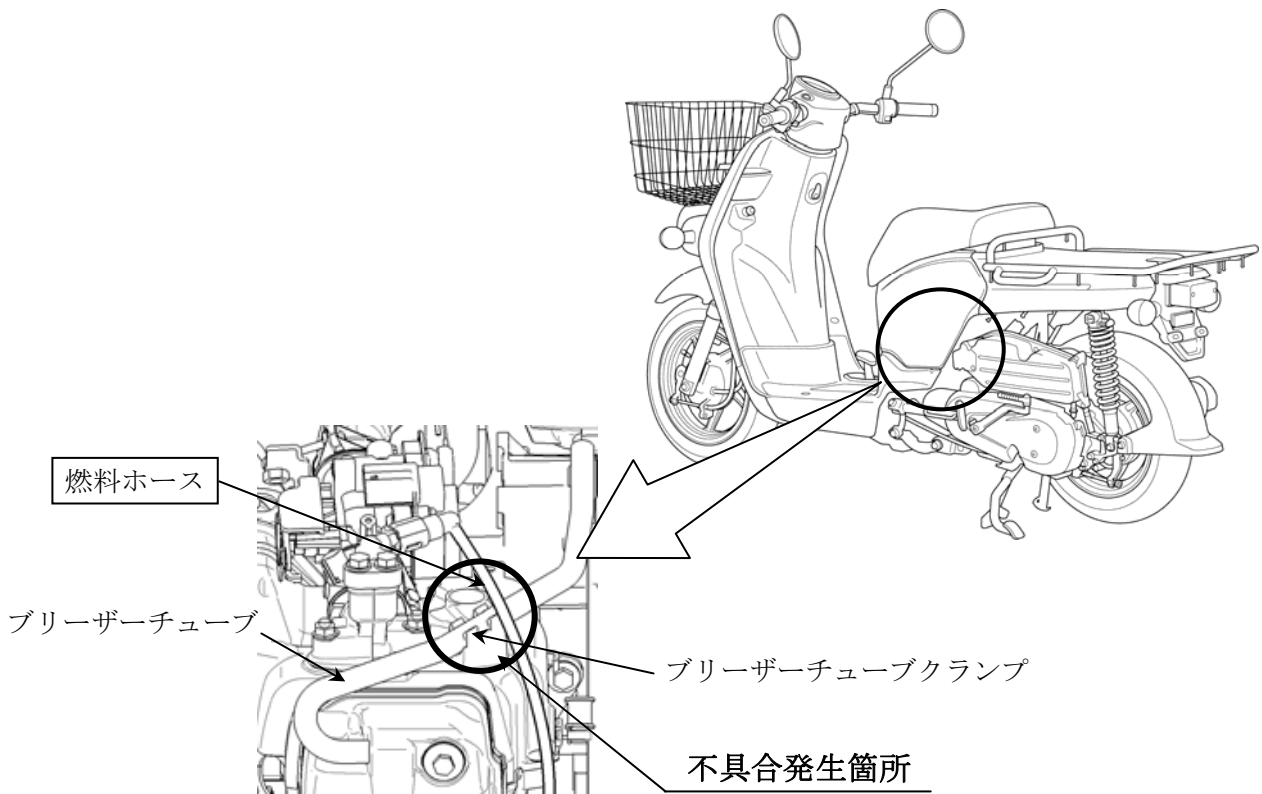
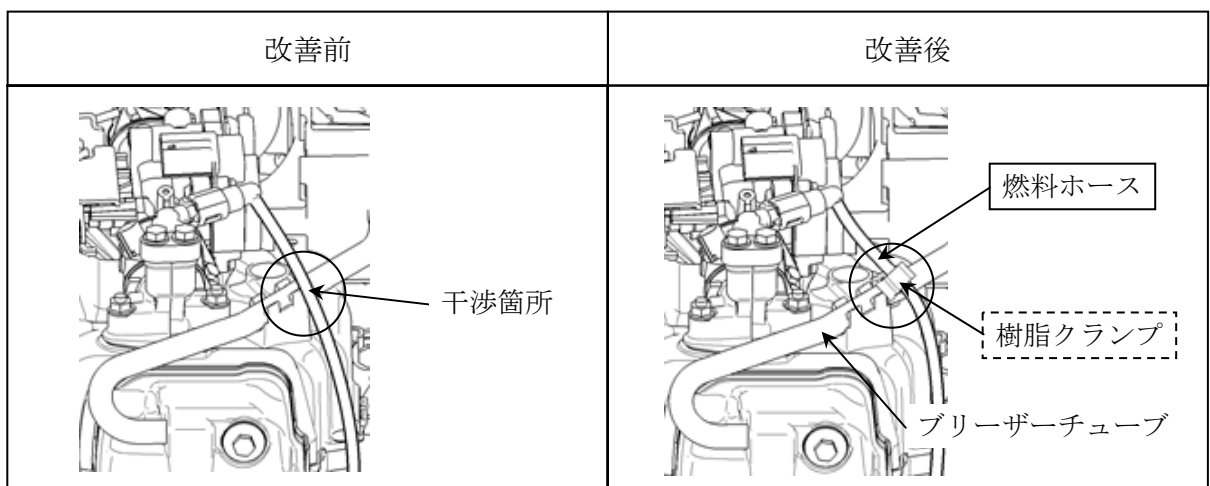
燃料ホースの配索指示が不適切なため、燃料ホースとブリーザーチューブクランプが干渉するものがある。そのため、そのまま使用を続けると、走行中の振動で燃料ホースが摩耗し、最悪の場合、穴が開いて燃料が漏れるおそれがある。

全車両、燃料ホースを新品に交換するとともに、燃料ホースとブリーザーチューブを固定する樹脂クランプを取付ける。

注： は交換部品を示す。 は取付け部品を示す。
