改善箇所説明図

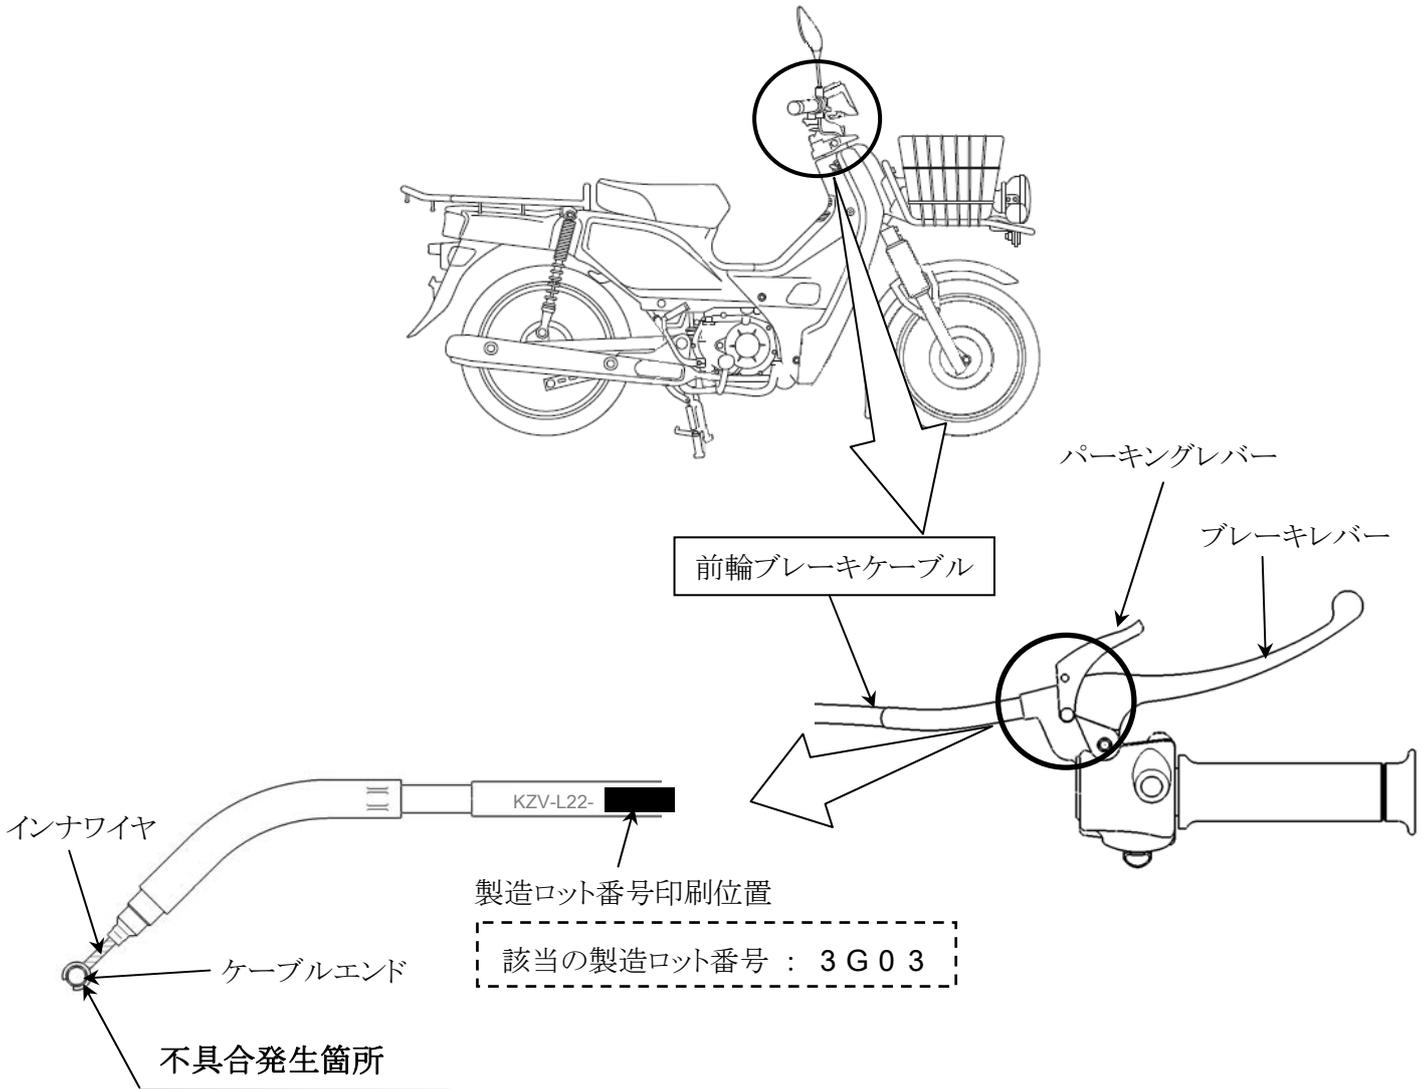
販売店オプション部品として設定し販売した寒冷地用前輪ブレーキケーブルを装着した車両において、ケーブルエンドへのインナワイヤ鑄込み位置が不適切なため、坂道などの駐停車時に使用するパーキングレバーの操作を繰り返し行くと、ケーブルエンドが破損し、前輪ブレーキが利かなくなるおそれがある。

注： は交換部品を示す。

前輪用ブレーキケーブルの製造ロット番号を確認し、該当するものは良品と交換する。

識別：車台番号付近に黄色の識別ラベルを貼付する。
