平成25年度建築基準整備促進事業

S10 長周期地震動に対するCFT造柱部材等の 安全性検証方法に関する検討

事業報告

株式会社 竹中工務店

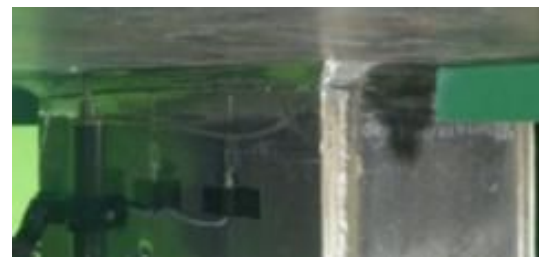
写真1 仕口破断 (HH-14M-C1)

- ・部材角Rと0.8Qmax時繰返し数 $N_{80\%}$ の関係を作成
- ・部材角が大きいほど繰返し回数が低下
- ・異なる破壊形式: 仕口破断, 局部座屈, 充填コンクリート損傷
- ・仕口部破断 60回 ~ 450回程度
- ・局部座屈または充填コンクリート損傷 200回以下

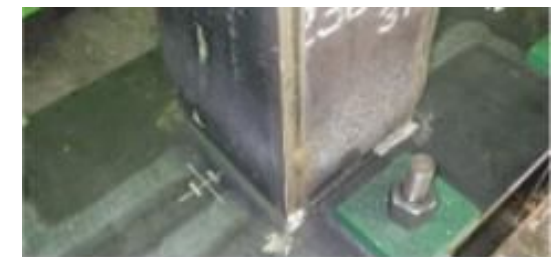
写真1 局部座屈 (HH-14M-C3)

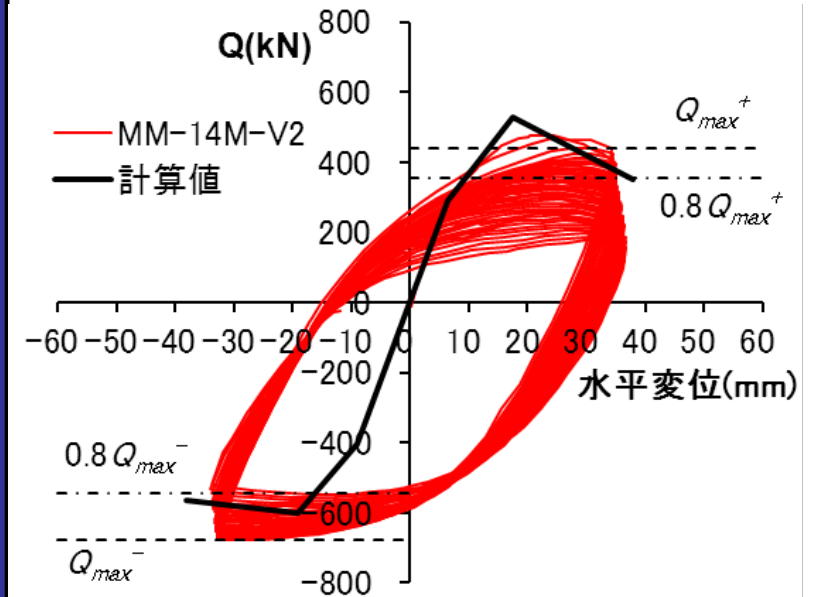
荷重 - 変位関係

(2) 荷重 変位関係

- ・安定した紡錘形の履歴性状
- ・局部座屈の進行とともに荷重が低下

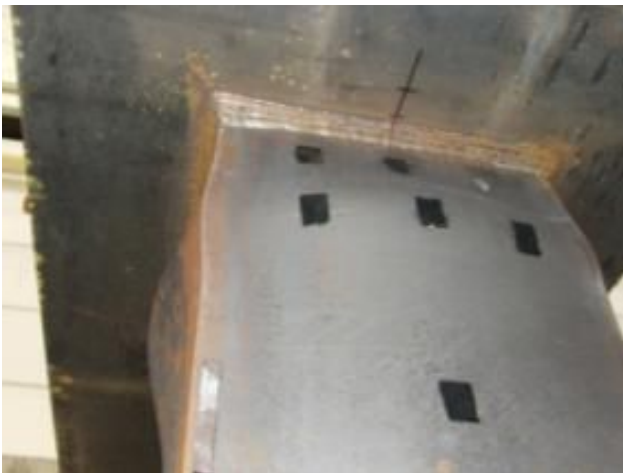
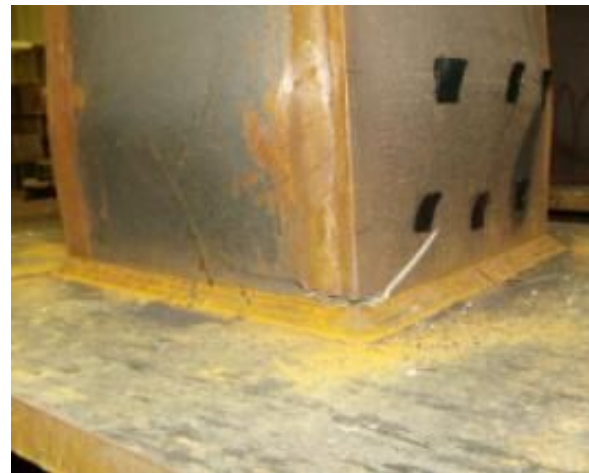
(1) 最終破壊状況 :

- ・鋼材の局部座屈による面外変形
- ・充填コンクリートの圧縮破壊
- ・引張側フランジの亀裂

最終破壊状況 (B/t=20, 0-0.6変動軸力の試験体)

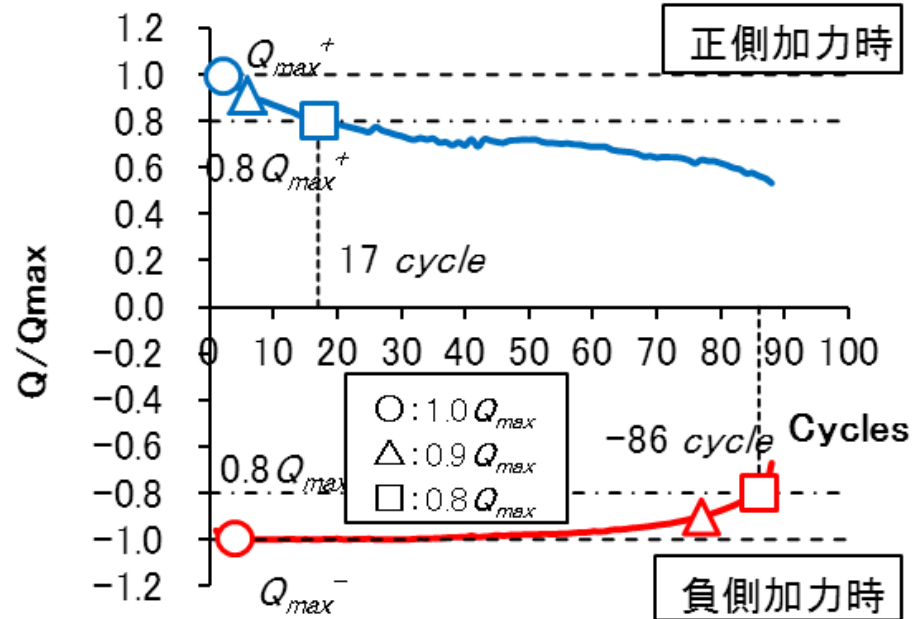
ピーク荷重の推移

- ・軸力比が高いほど荷重低下の進行が大きい
- ・変位振幅が大きいほど荷重低下の進行が大きい
- ・鋼管幅厚比が大きいほど荷重低下の進行が大きい

($B/t=20$, $0-0.6$ 変動軸力の試験体)

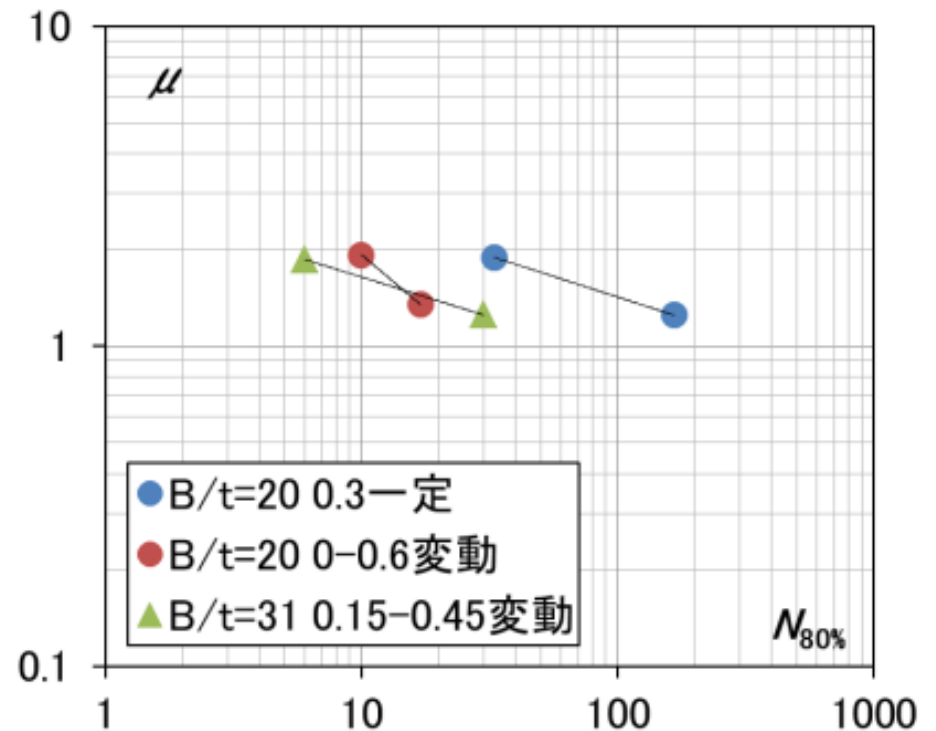
変位振幅 - 繰り返し回数関係

変位振幅と最大ピーク荷重に対し90%,80%到達時の繰り返し回数の関係を確認

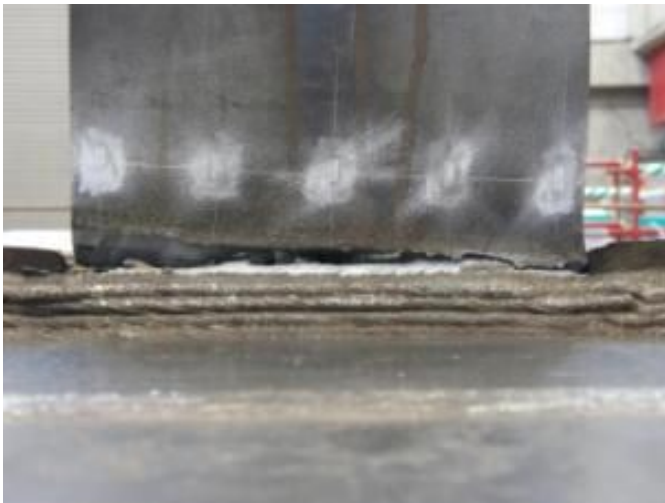
ノンスカラップ梁

- ・いずれの試験体も、梁フランジが破断して破壊に至った
- ・起点は、フランジ端側面の溶接止端 あるいは スカラップ底
- ・振幅レベルの大きい試験体の梁端部には局部座屈発生

最終破壊状況 (塑性率4)

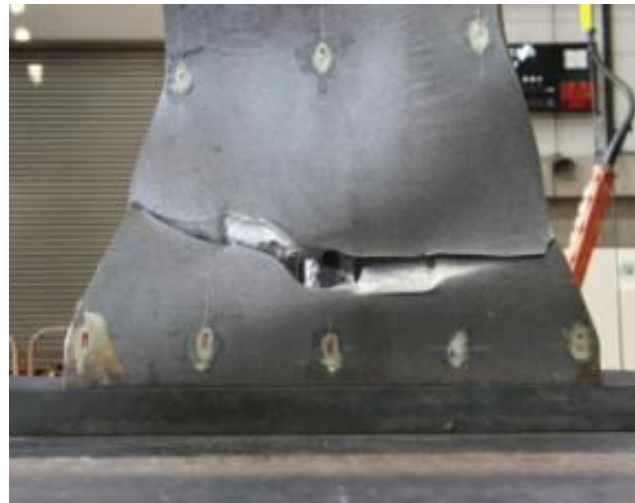
水平ハンチ梁

最終破壊状況 (塑性率4)

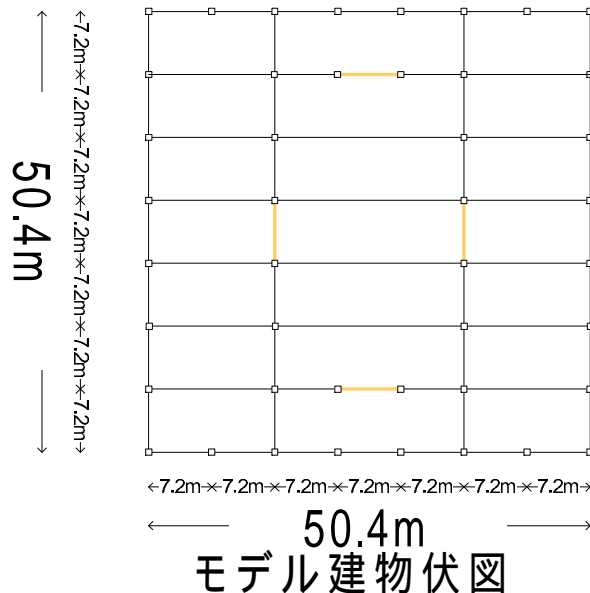
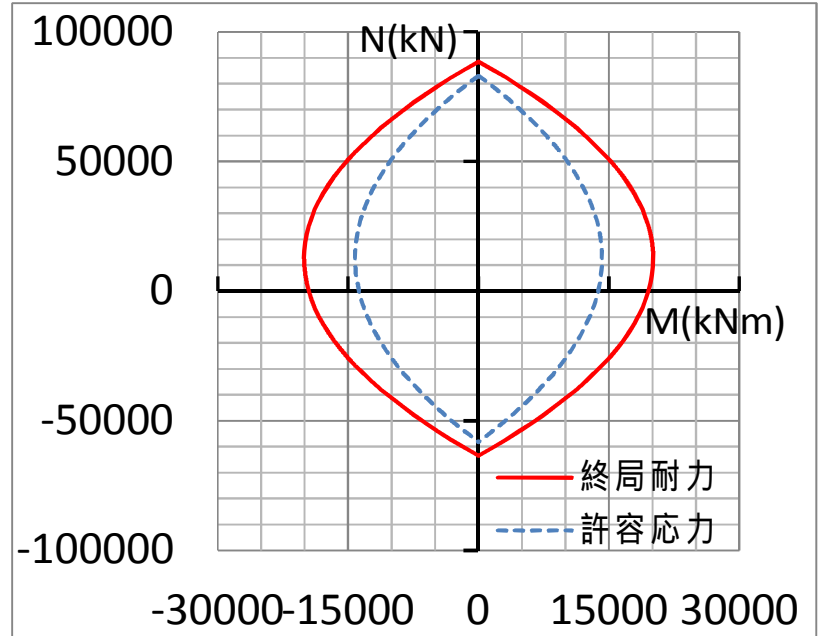
CFT柱 降伏曲面

【使用材料】

充填コンクリート: $F_c48 \sim 60$

鉄骨: SN490 ~ HBL385

柱: $-600 \times 22 \sim -800 \times 50$

梁: H- $900 \times 250 \sim 400$ (一般階)

BH- $1200 \times 300 \sim 350$ (低層階)

$T_1 = 4.27$ 秒

- CFT柱**
- ・第一折れ点: 短期許容
 - ・第二折れ点: 終局耐力
- (各耐力は学会CFT指針により算出)
- ・M-N連成を考慮した降伏曲面

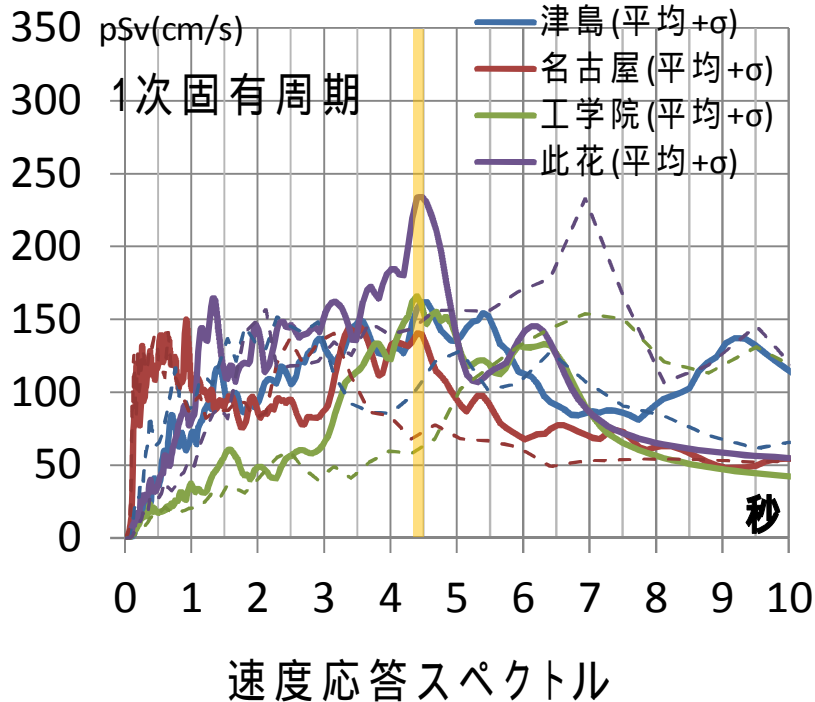
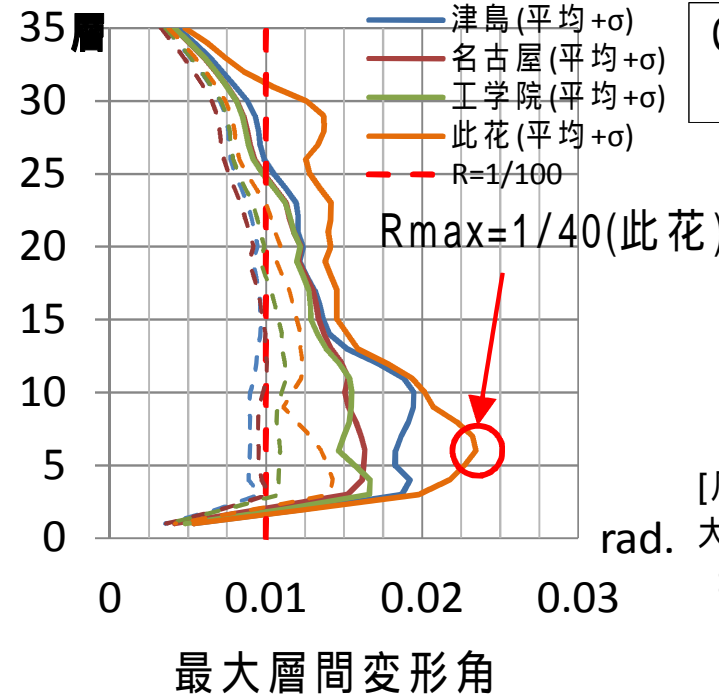
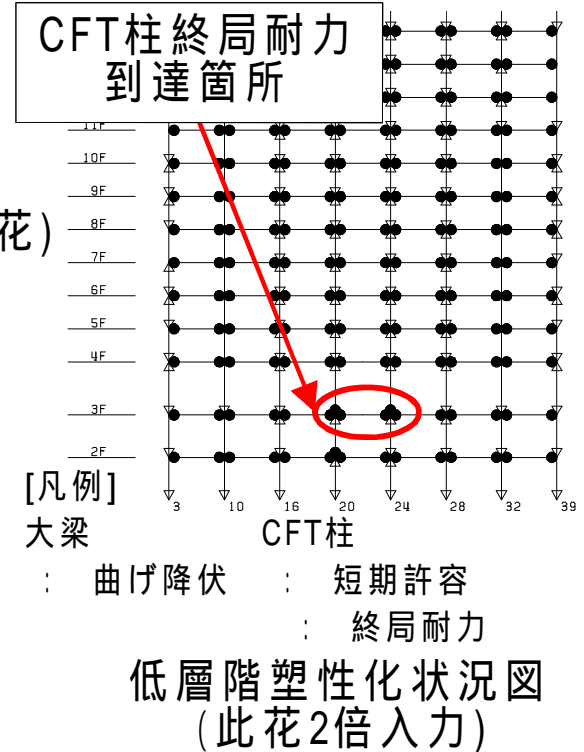
入力地震動

- 最悪の状態を想定し, 共振状態を再現
- 入力振幅 1.0倍, 2.0倍とする

- 大梁... 上層数層以外ほぼ全梁端曲げ降伏
- CFT柱...
 - [1倍入力] 短期許容応力度超過のみ
 - [2倍入力] 3F柱脚一部 終局耐力に至る
- 大多数短期許容応力度超過

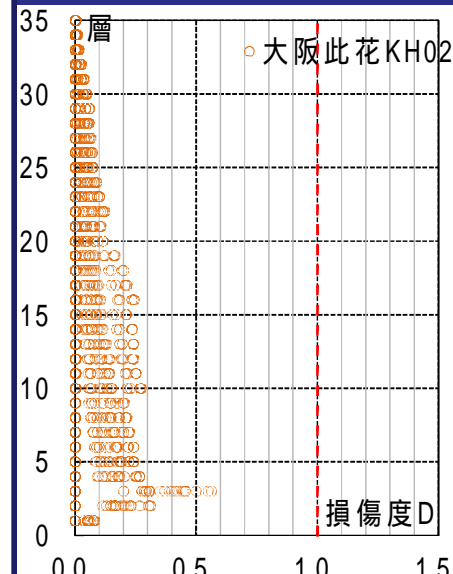
損傷度D(1.0倍入力)

- 1.0倍入力時は全梁端にて $D < 1.0$ 破断しないと判定
- 2.0倍入力時は2~11層梁端にて $D > 1.0$ 破断すると判定
