改善箇所説明図

R1200GS

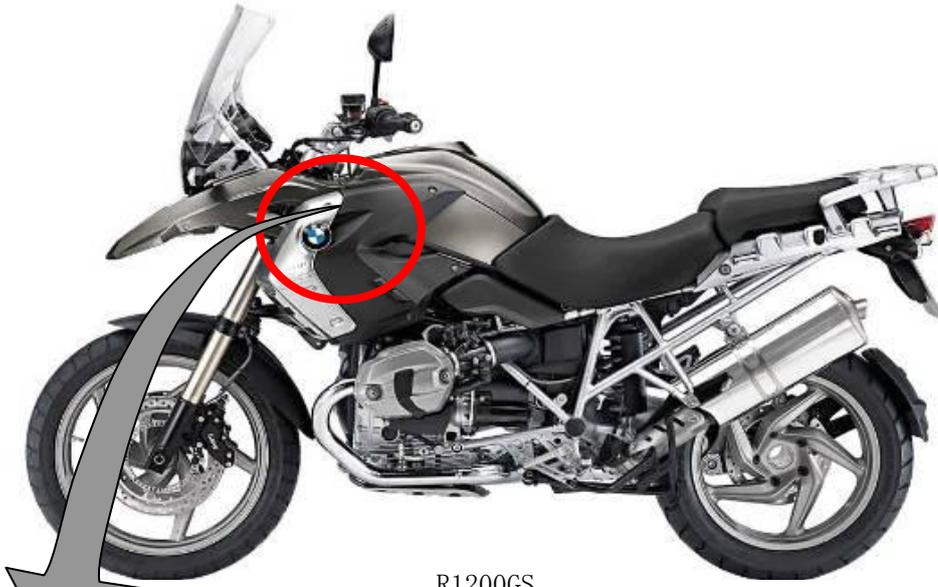
- ① クイックカプラー
- ② 燃料ポンプコントローラー用コネクタ
- ③ 燃料レベルセンサー用コネクタ
- ④ 燃料ポンプ
- ⑤ マウントドーム(6角の部位の下部)

注： は点検対象部位を示す

基準不適合発生箇所

燃料ポンプにおいて、クイックカプラーの脱着作業指示が不適切なため、燃料ポンプのマウントドームに亀裂が発生することがある。そのため、燃料ポンプ等の熱膨張・収縮によって当該亀裂が進行すると、燃料が漏れ、最悪の場合、燃料が高温部に付着して発火するおそれがある。

改善の内容

全車両、マウントドームを点検し、亀裂が無い場合は、サポートリングを装着し、亀裂が有る場合は、対策品の燃料ポンプに交換する。なお、燃料ポンプを2ヶ装着している車両については、2ヶとも措置を行う。また、ライダーズマニュアルにクイックカプラー脱着時の注意事項を説明した補足版を挿入する。

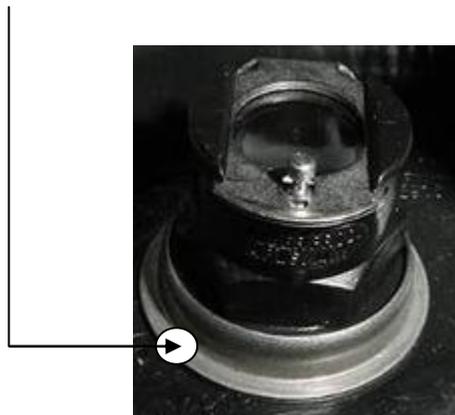
識別マーク(白点)

スチールリング部上に白ペイントマークを付ける (図示とおりに)

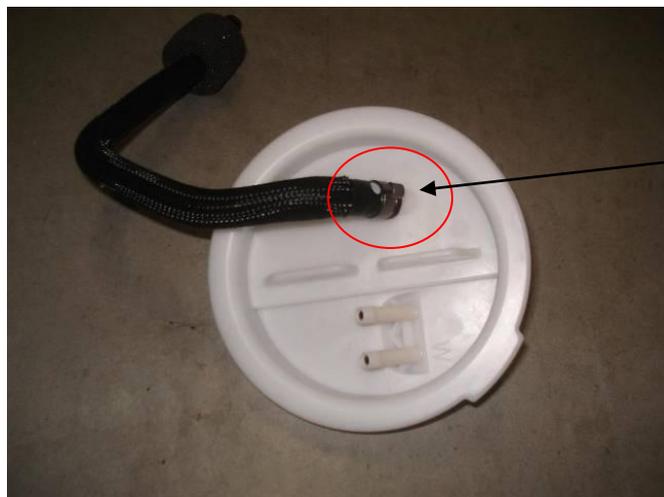
平成 17 年 6 月 生産以降 R1200GS および R1200GS-A の 車種 に 搭載 さ れ て い る 補 助 燃 料 ポ ンプ で マ ウ ン ト ド ーム を も た な い 下 図 の 部 品 は 点 検 対 象 外 で す 。

補 助 燃 料 ポ ンプ フ ラ ン ジ に ク イ ッ ク
カ プ ラ ー 用 マ ウ ン ト ド ーム を 持 た ず、
燃 料 リ タ ー ン ホ ー ス が 直 接 接 続 さ れ て
い る
