## 改善箇所説明図

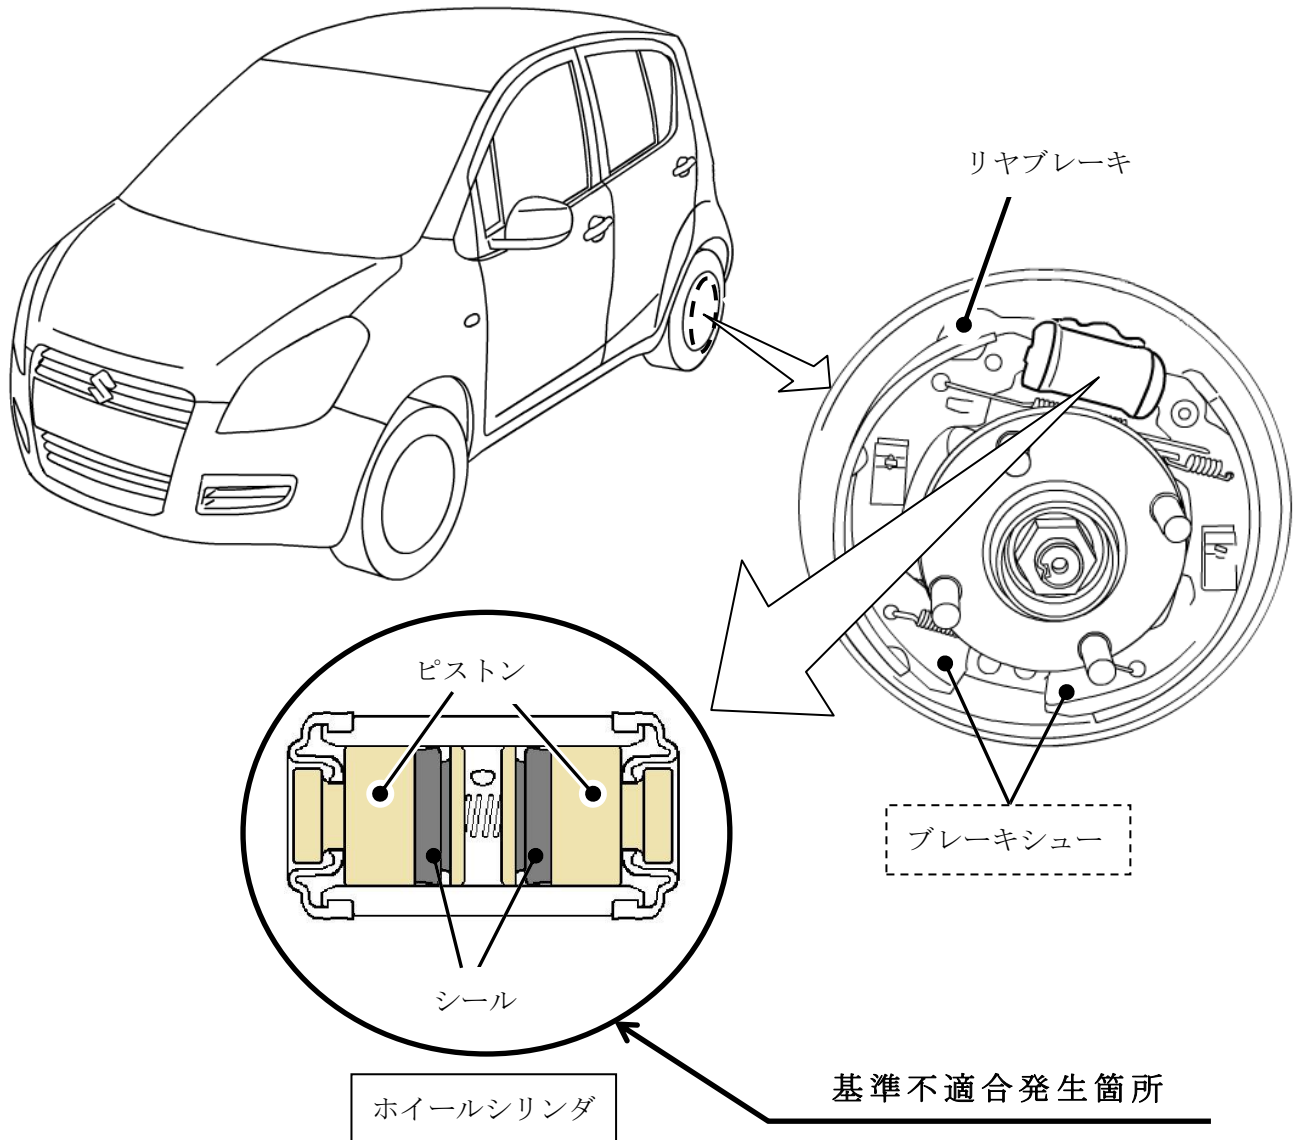
後輪用主ブレーキにおいて、ホイールシリンダのピストンの防錆性能が不足しているため、使用過程において外気の水分が当該シリンダ内に侵入するとピストンに錆が発生することがある。そのため、錆によりピストンの動きが悪くなることでシールが傷つけられ、ブレーキ液が漏れ、警告灯が点灯し、最悪の場合、制動力が低下するおそれがある。

注：  は、交換部品を示す。 は、点検結果によって交換する部品を示す。

全車両、ホイールシリンダを対策品に交換するとともに、ブレーキシューにブレーキ液が付着している物は、新品のブレーキシューに交換する。

識別：ID プレートに赤色のシールを貼付する。
