改善箇所説明図

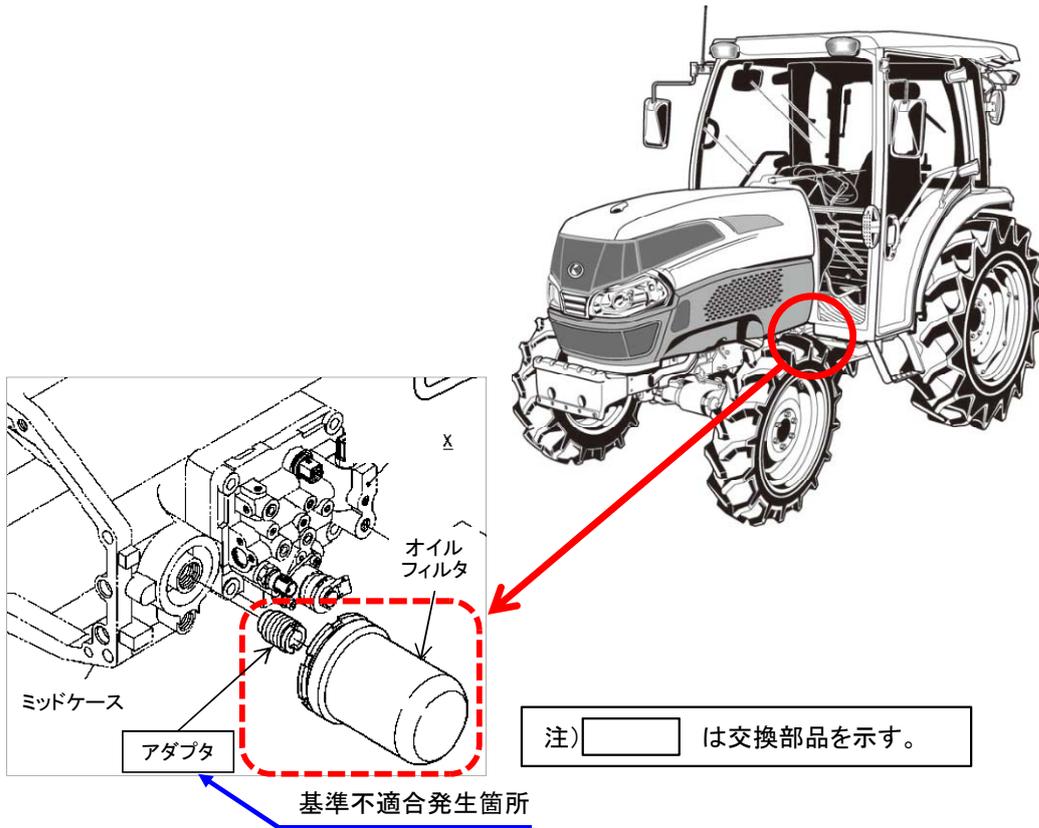
農耕トラクタの静油圧変速機において、オイルフィルタを固定するアダプタの強度が不足しているため、オイルフィルタが緩み、トランスミッションオイルが漏れることがある。そのため、そのまま使用を続けると、オイル漏れが進行し、走行不能となるおそれがある。

改善の内容

全車両、オイルフィルタアダプタを対策品に交換する。

改善後の識別

ミッドケース取り付けナット面に白ペイントマーク
