# 改善箇所説明図

R1200RT 電子制御式リアサスペンション

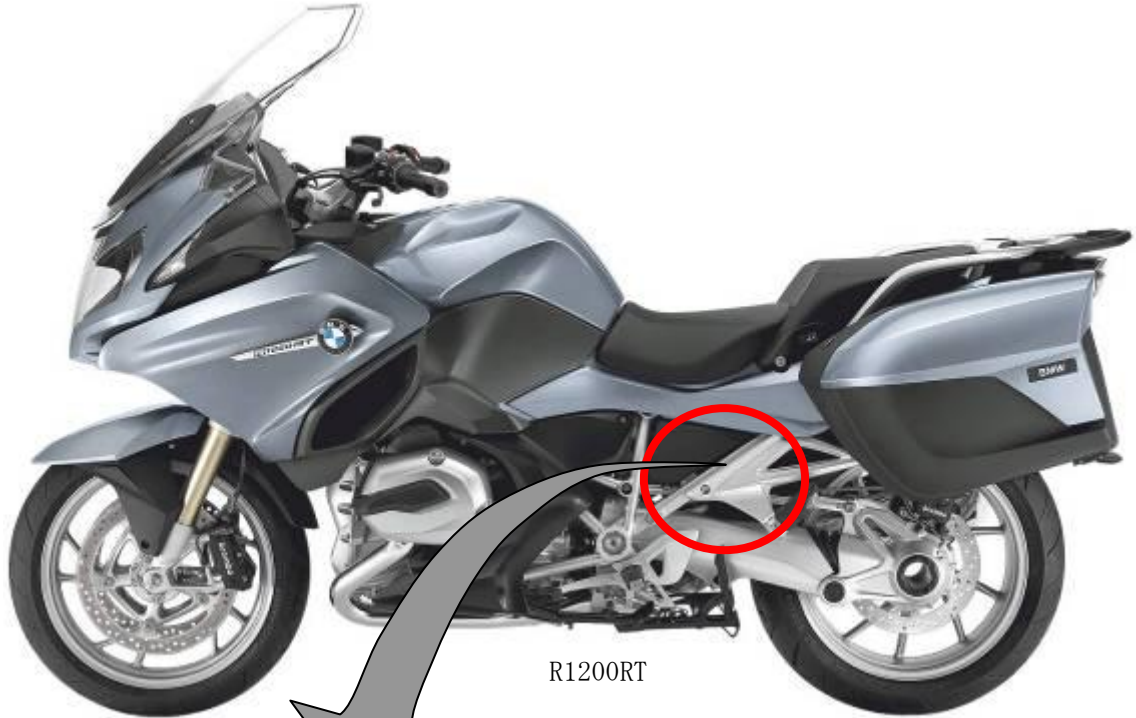
R1200RT

1	ダンパーオイル
2	チャンバー/ リザーバー
3	スプリングベース調整用モーター
4	ダンパーピストン
5	配線 (0 - 5 V)
6	エンドストッパー
7	スプリングベース調整用ラバー
8	調整バルブ
9	ピストンロッド
10	ダンパースプリング

電子制御式リアサスペンションにおいて、ダンパースプリングの製造が不適切なため、サスペンションに過度な力がかかると、ダンパースプリングが垂直に圧縮せず、サスペンションが破損するおそれがある。そのため、緩衝機能が失われ車高が下がり、最悪の場合、ホイールハウスにリアタイヤが接触して走行安定性に支障をきたすおそれがある。

全車両、電子制御式リアサスペンションのダンパースプリング等の関連部品を対策品に交換する。もしくは、リアサスペンションを対策品に交換する。また、使用者に対し、対策が完了するまで車両を使用しないよう要請する。

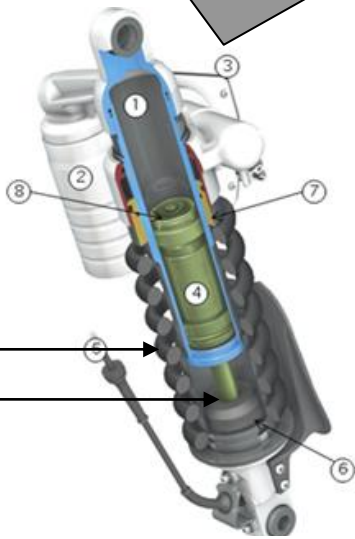
不具合発生箇所

⑩  
⑨

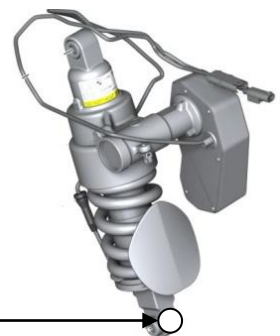
## 識別マーク(白点)

リアサスペンション下部の取り付け部に白ペイントマークを付ける  
(図示とおりに)
