改善箇所説明図①

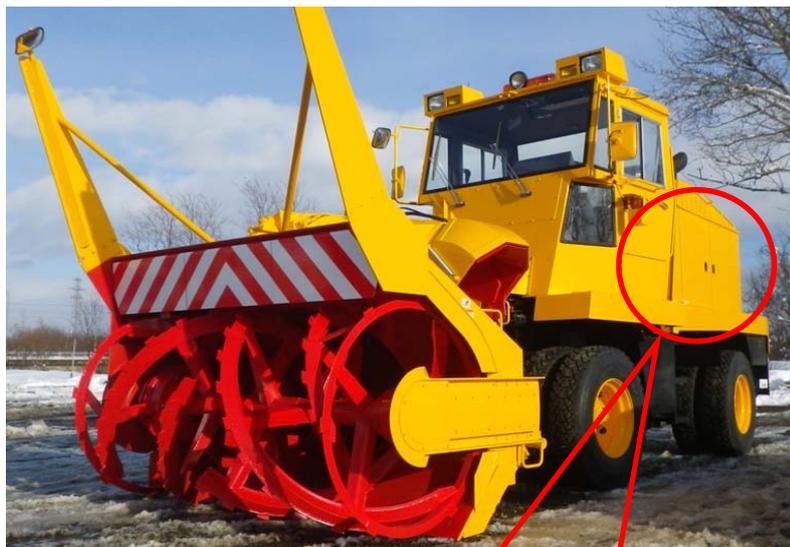
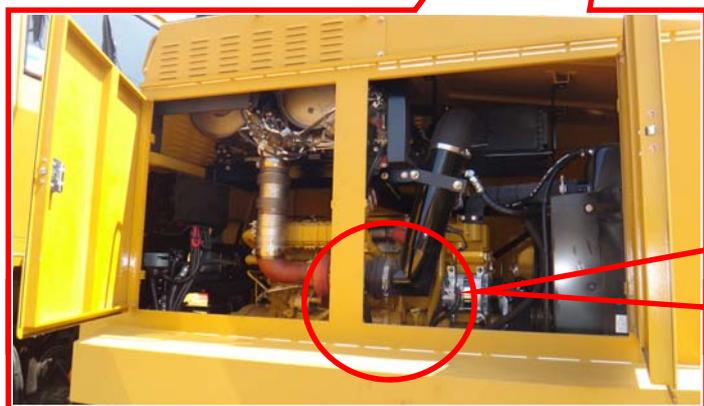
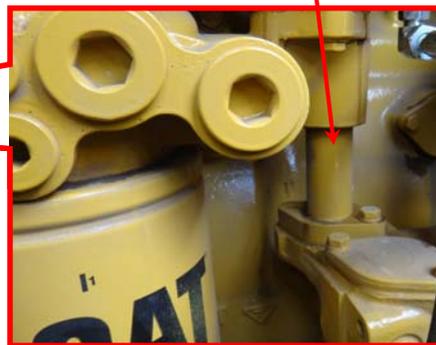
原動機(オイル配管)
油漏れ発生箇所

基準不適合箇所

エンジンオイルフィルタに繋がる配管の製造が不適切なため、配管内部に亀裂が発生しているものがある。そのため、そのままの状態で使用していると、亀裂が進行しエンジンオイルが漏れ、潤滑不良でエンジンが破損に至るおそれがある。

改善措置の内容

全車両、オイル配管を対策品に交換する。

注： は、交換部品を示す。

識別： 改善実施済車には、交換したオイル配管側面に白色のマーキングをする。
