# 改善箇所説明図

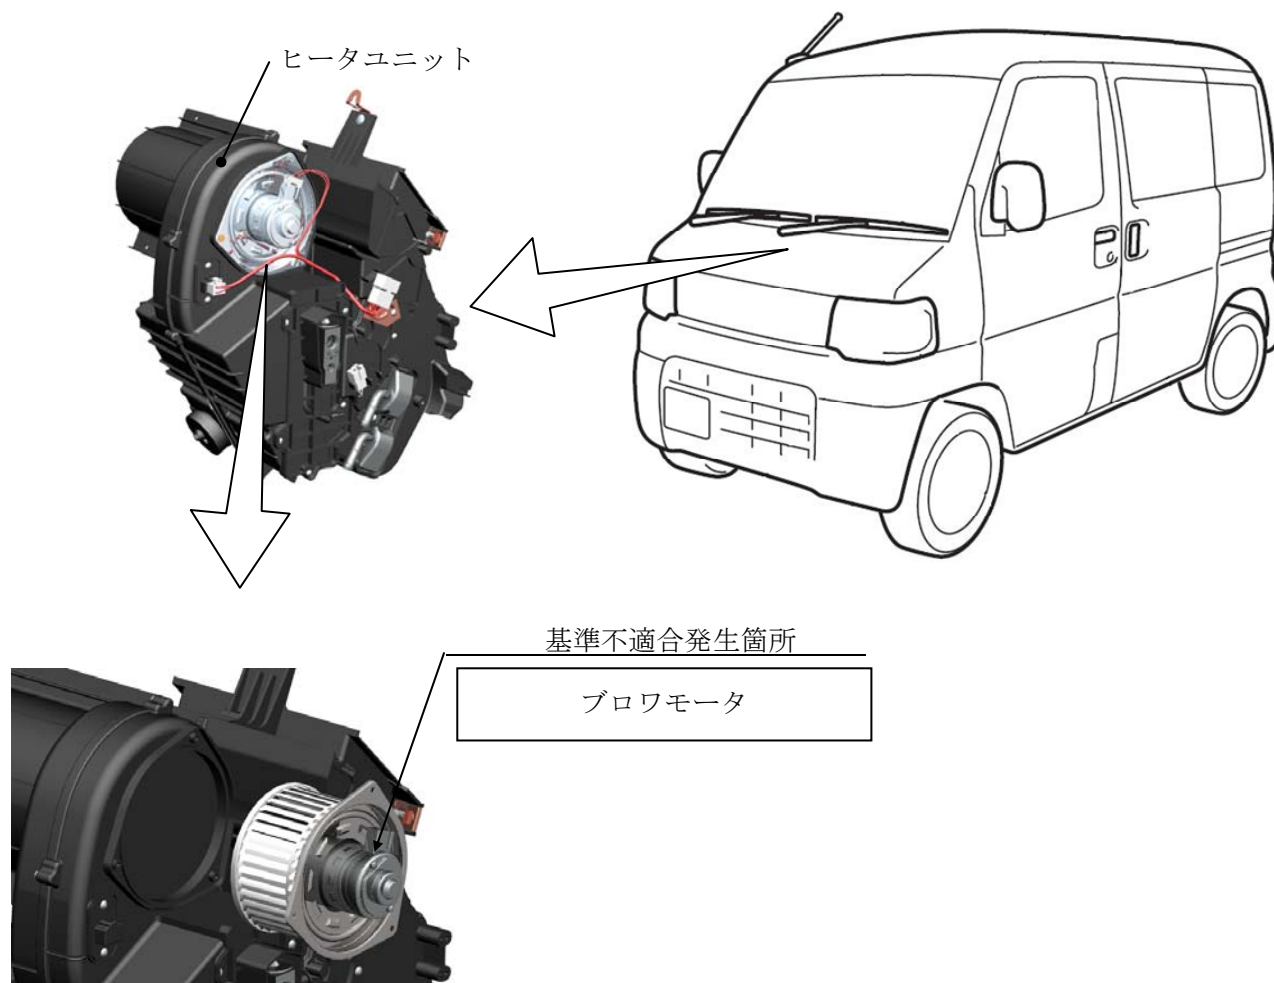
ブロワモータのブラシの材質が不適切なため、最大風量での長時間使用を繰り返すと、ブラシが早期に摩耗する可能性がある。そのため、ブロワモータの回転が遅くなり、そのまま使用を続けると作動が停止し、前面ガラスに曇りが生じた場合に安全な視野を確保できなくなるおそれがある。

注：図中の  内は、確認、交換する部品を示す。

全車両、ブロワモータのラベル色を確認し、対策前品の場合は対策品と交換する。

助手席側ドアアロアヒンジにあるピン頭部に白または黄色のペイントを塗布する。
