改善箇所説明図

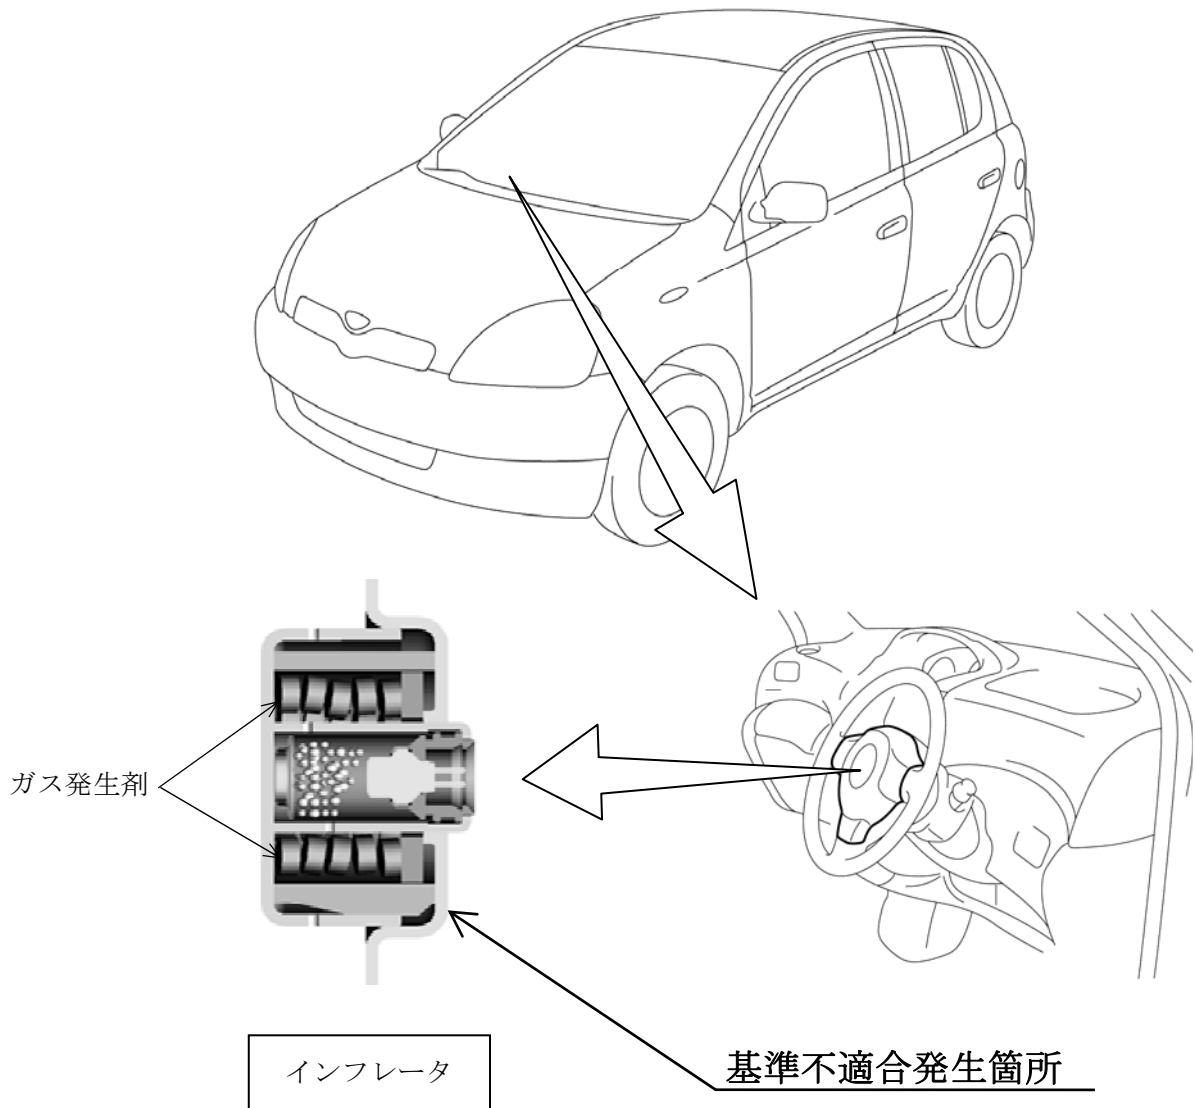
注：□ は交換部品を示す。

運転者席用エアバッグのインフレーター（膨張装置）において、インフレーター製造時におけるガス発生剤充填後の吸湿管理が不適切なため、使用過程での外気温等の影響によりガス発生剤が膨張し、密度が低下するものがある。そのため、エアバッグ展開時にインフレーター内圧が異常上昇し、インフレーター容器が破損して飛び散り、乗員が負傷するおそれがある。

全車両、当該インフレーターを良品と交換する。

識別：改善済車両には車台番号打刻の1桁目の上に黄色ペイントを塗布する。
