鉄道貨物輸送における偏積対策に関する検討について（中間とりまとめ）

鉄道貨物輸送における偏積対策に関する検討会

運輸安全委員会 鉄道事故調査報告書（抜粋）

江差線 泉沢～札苅駅間における列車脱線事故について

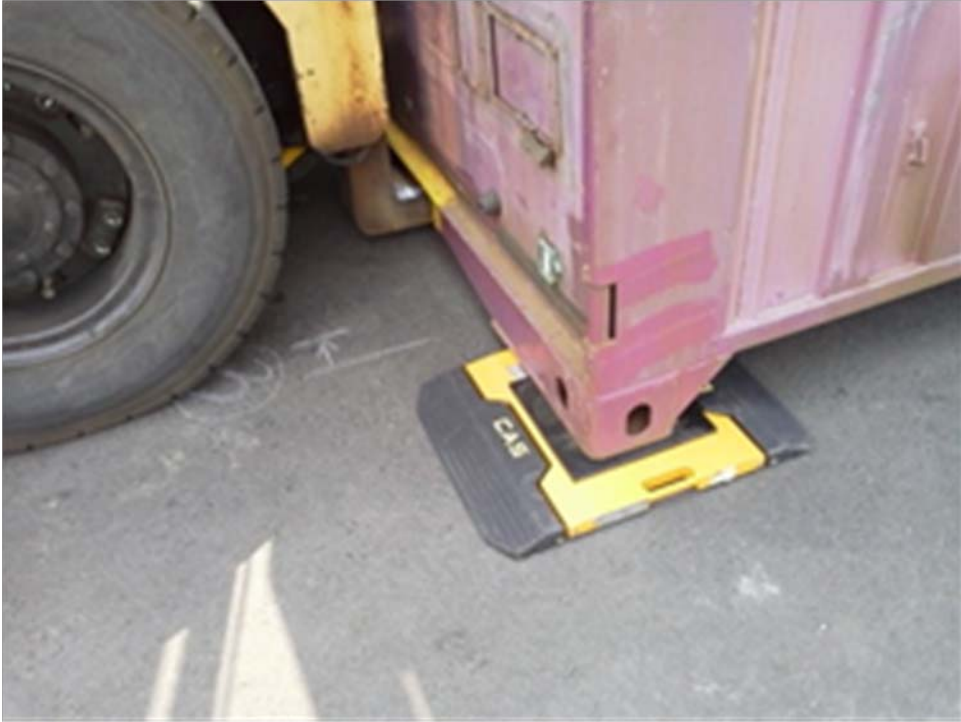
重量計による測定

コンテナ毎の偏積状態をチェックできる重量計を設置(サンプルチェック)

- 札幌貨物ターミナル駅(6/29開始)
- 隅田川駅(主として北海道向け貨物を対象)

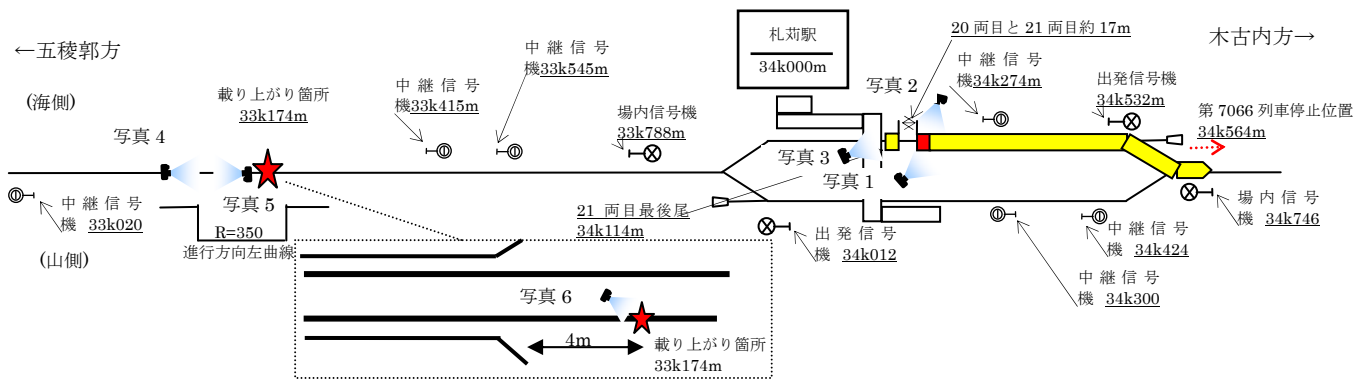
1 3 . 略図

(1) 現地調査にて、33k174m付近(幸連川橋梁を4m越えた箇所)の進行方向右側レールに載り上がり痕が確認されました。なお、当該箇所はR=350の円曲線(進行方向左)(制限速度65km/h

(2) 機関車の最前部の停止位置は 34k564m でした。また、当該コンテナ貨車は進行方向右側(外軌側)に最大約 430mm 移動し停車しており、20 両目と 21 両目コンテナ貨車が分離した距離は 17m でした。
