橋梁維持管理用ロボット技術__評価概要

トンネル維持管理用ロボット技術__評価概要

水中維持管理用ロボット技術__評価概要

災害調査用ロボット技術__評価概要

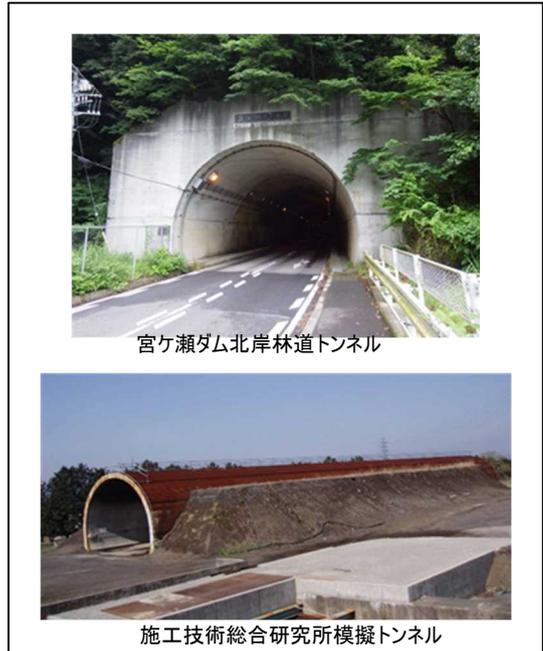
宮ヶ瀬ダム北岸林道トンネル

施工技術総合研究所模擬トンネル
