改善箇所説明図

サイレンアンプ

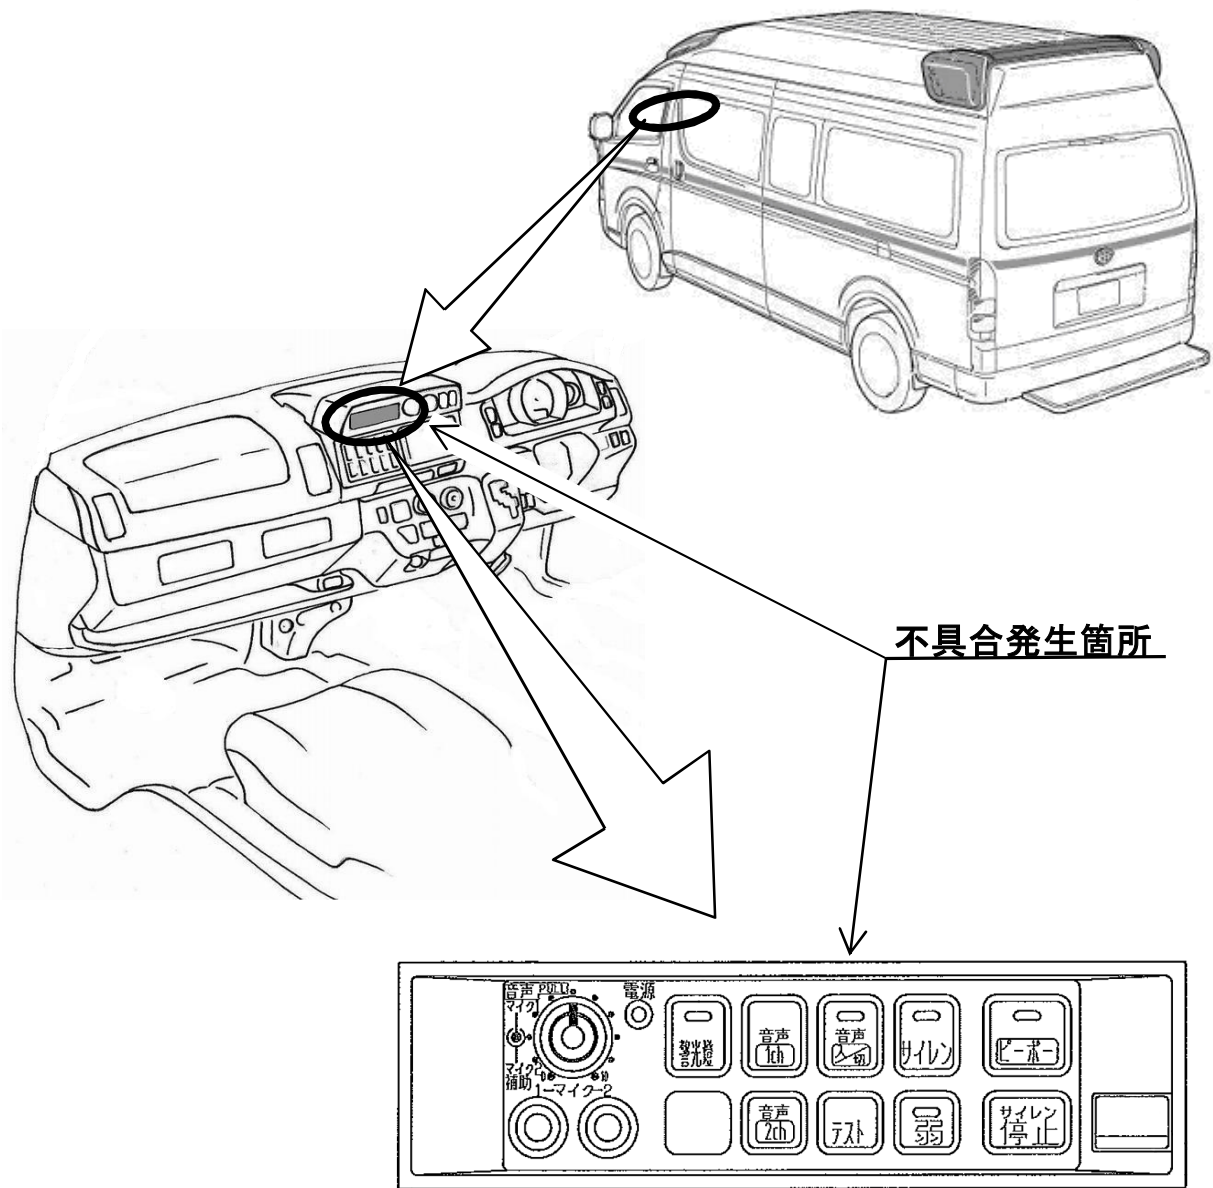
不具合発生箇所

注意: は交換部品を示す。

※外観は代表機種を表す。

〔 救急車のサイレン音量徐変機能付きサイレンアンプ(架装メーカーオプション)において、制御プログラムが不適切なため、サイレン吹鳴と連動して警光灯が点灯しない場合がある。 〕

全車両、サイレンアンプを対策品と交換する。
