改善箇所説明図

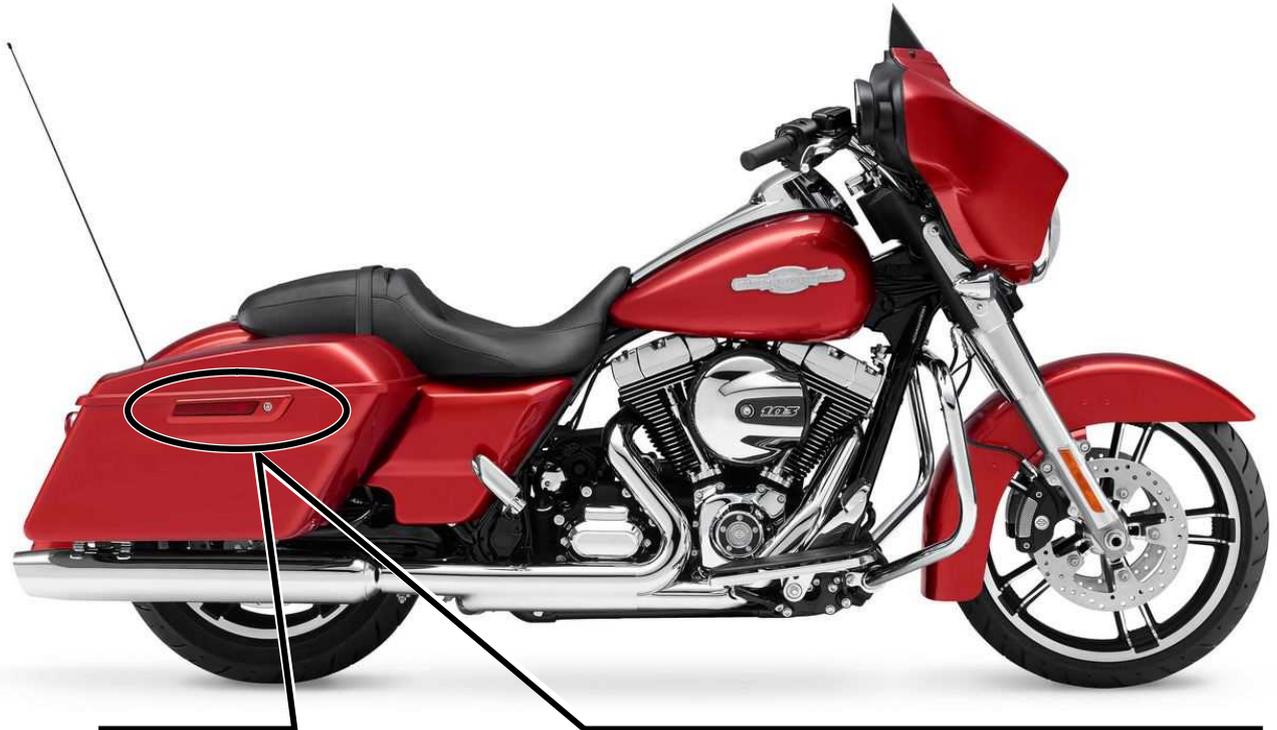
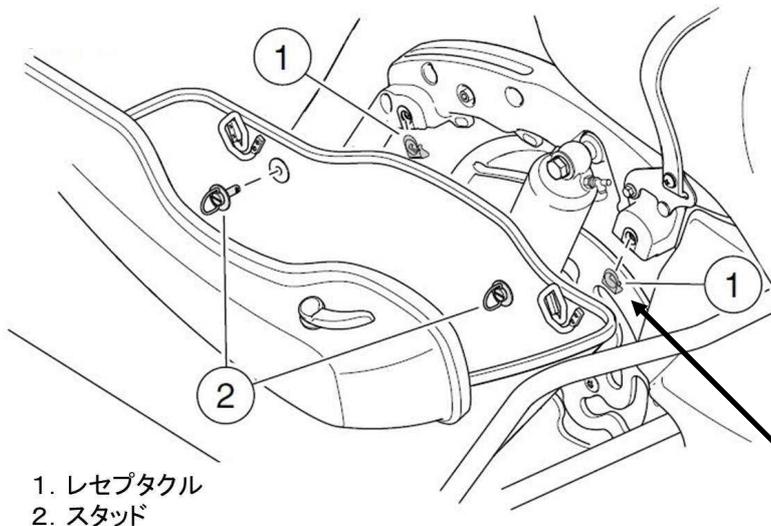
不具合箇所 サドルバッグ固定具 (レセプタクル)

1. レセプタクル
2. スタッド

サドルバッグを車体に固定する固定具の強度が不足しているものがあるため、固定具が破損するものがある。そのため、サドルバッグが脱落し、最悪の場合、他の交通の妨げとなるおそれがある。

対策品のサドルバッグ固定具に交換する

全車両、サドルバッグの固定具を対策品と交換する。

フレームネック部分に外-2217 のステッカーを貼付する。
