9月18日 11:00時点

台風第18号等による大雨に係る 被害及び復旧状況等について

平成27年9月
国土交通省
水管理・国土保全局

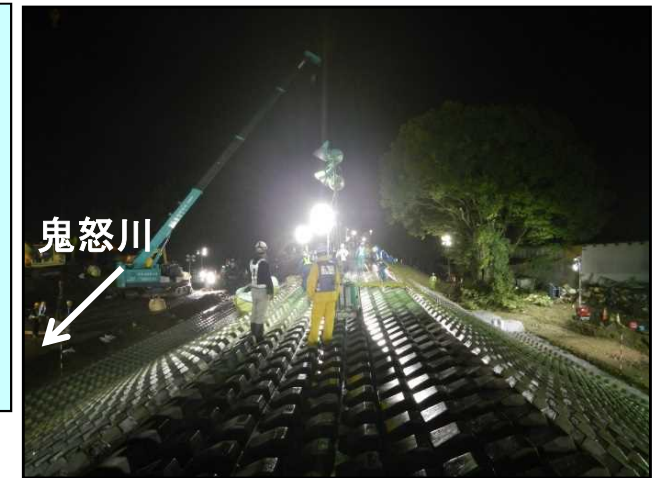
護岸による補強工事状況

- 決壊した堤防の締め切りは、16日に仮堤防が完成。
- 現在、護岸や矢板による補強工事を実施中。
- 来週中に応急復旧を全て完了する予定。

10日	22:00頃	仮設工着手 (退避場・作業ヤード造成)
11日	22:20頃	根固めブロック設置開始
16日	0:00頃	護岸工事開始
16日	5:00頃	仮堤防完成

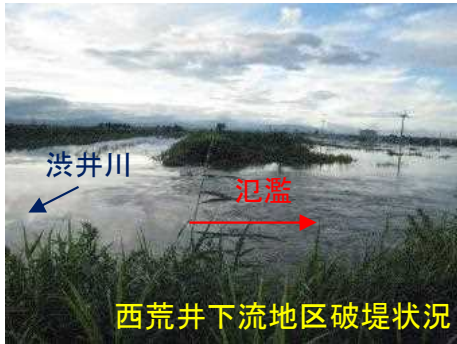
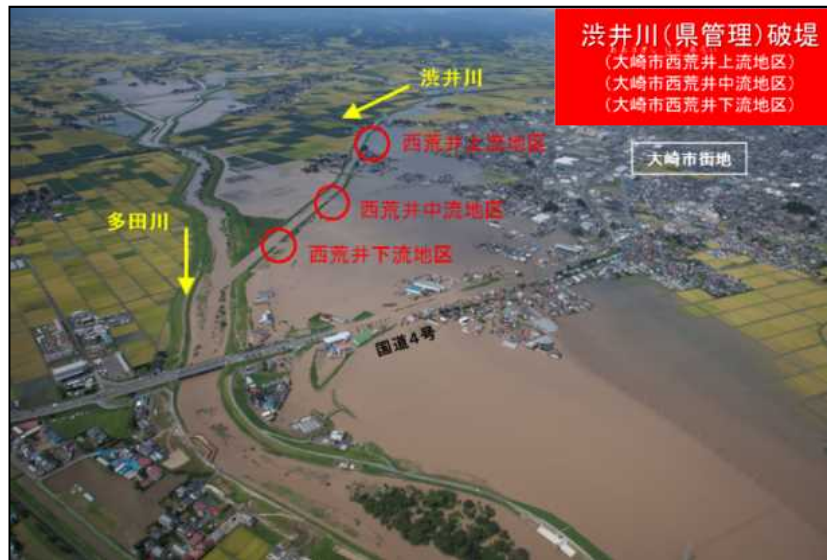
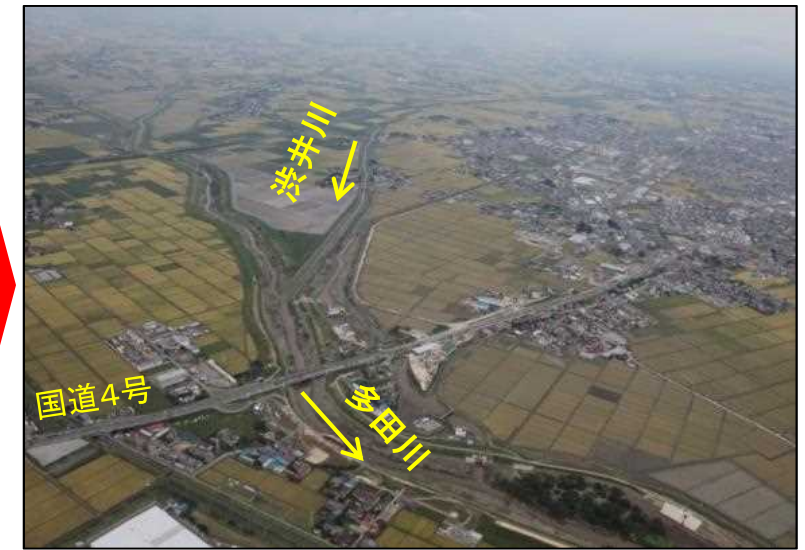
排水状況

- 9月11日8時から鳴瀬川水系で湛水排除を開始。14日17時には渋井川の排水が終了し、水系全域の排水が完了。

排水ポンプ車最大21台
排水機場6施設稼働

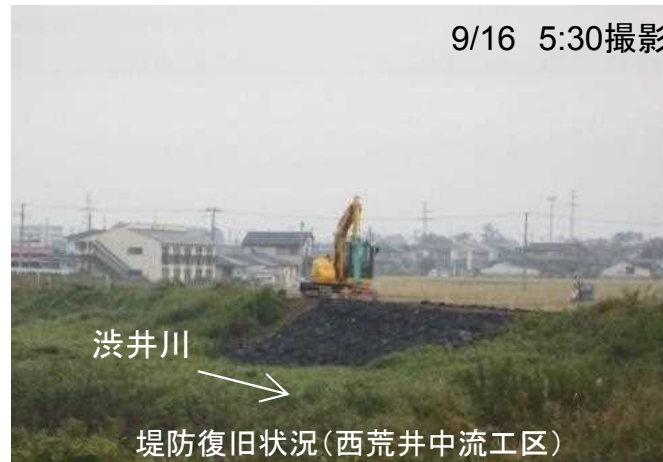
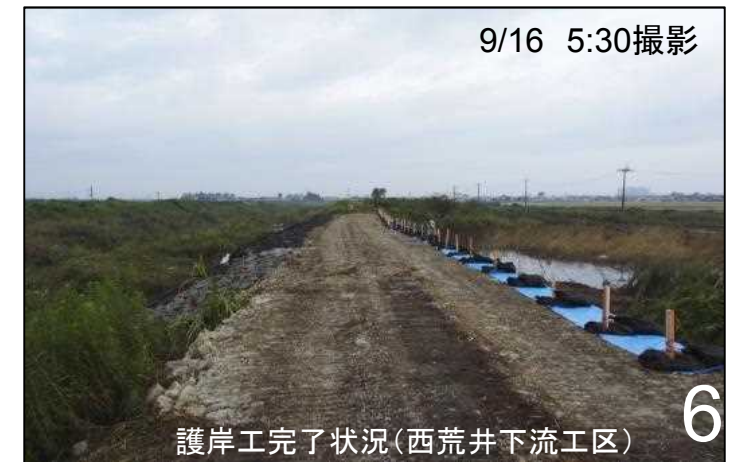
堤防緊急復旧状況

- 鳴瀬川水系渋井川で堤防3箇所が破堤。
- 国土交通省は、宮城県の要請を受け、24時間体制で堤防の緊急復旧工事に着手。
- 9月12日15時から上流地区の破堤地点より復旧に着手。14日に堤防盛立、16日7時に護岸工が完了し、緊急復旧が完了。

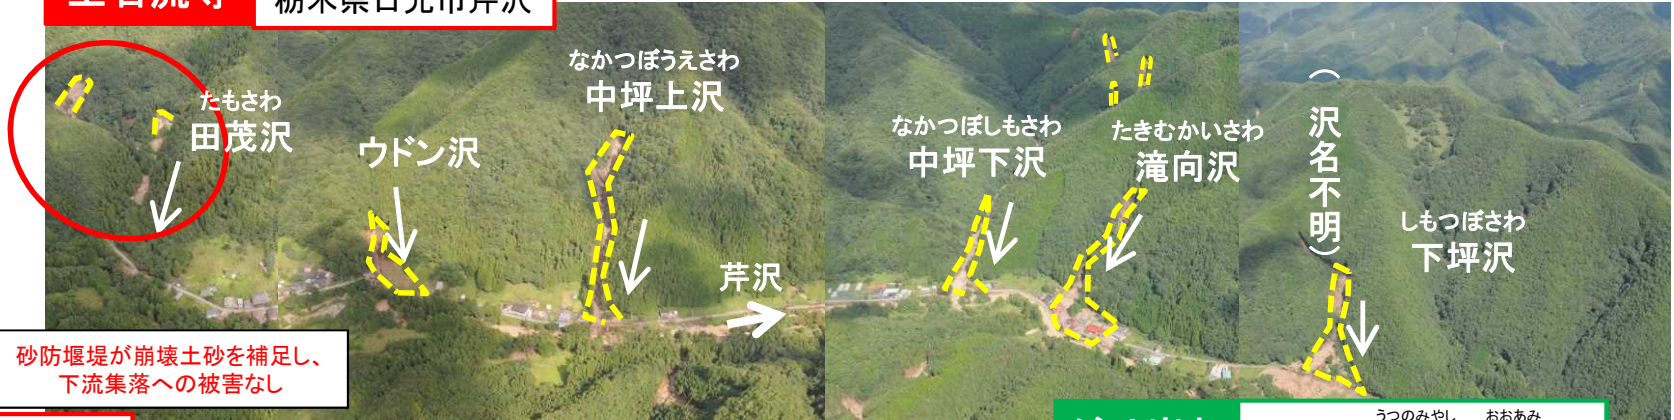
土石流等 栃木県日光市芹沢

砂防堰堤が崩壊土砂を補足し、
下流集落への被害なし

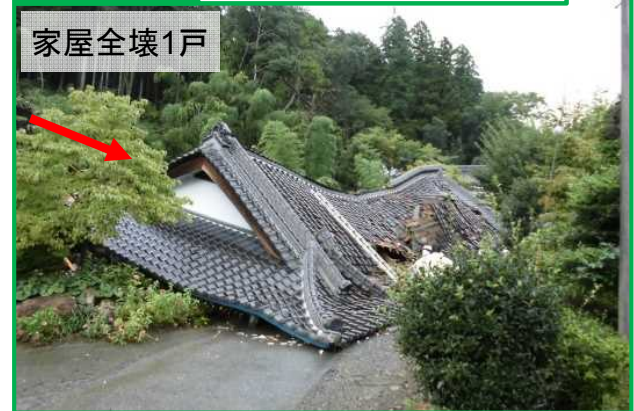
がけ崩れ 栃木県宇都宮市大網

家屋全壊1戸

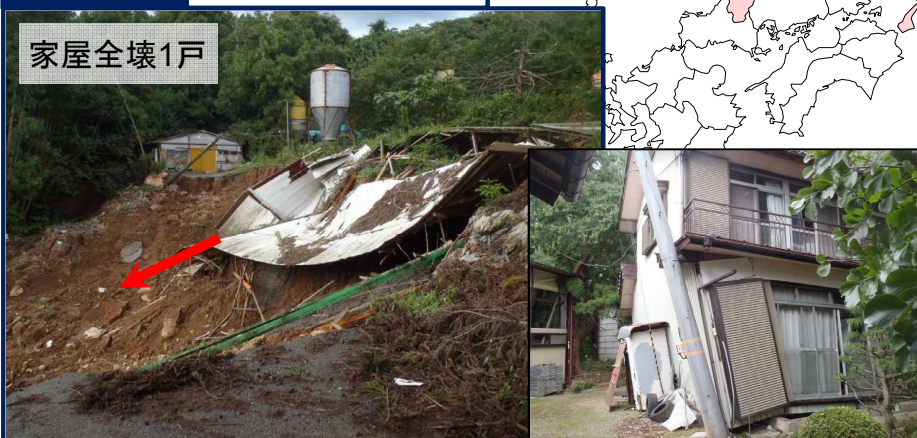
地すべり 宮城県白石市越河

家屋全壊1戸

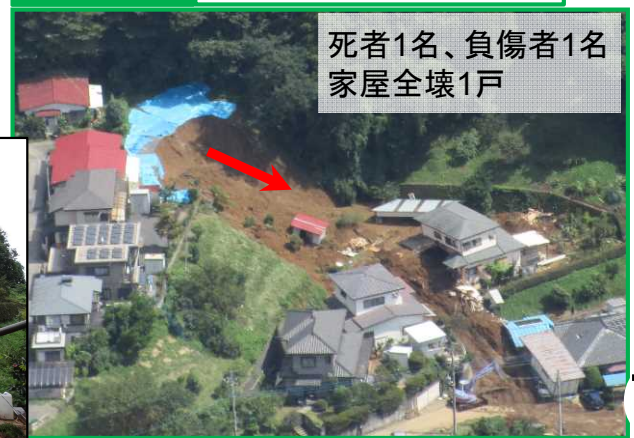
がけ崩れ 栃木県鹿沼市日吉町

死者1名、負傷者1名
家屋全壊1戸

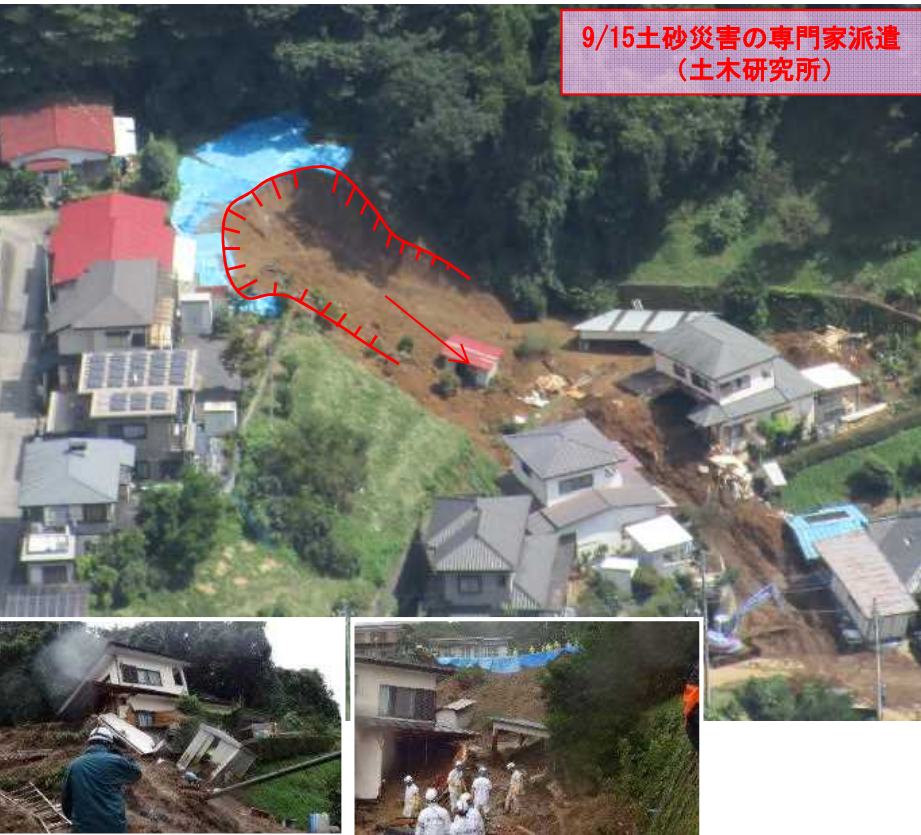
鹿沼市日吉町(日吉地区)

被害概要：住宅裏の斜面が崩壊し、人家3棟が巻き込まれる
死者1名、負傷者1名

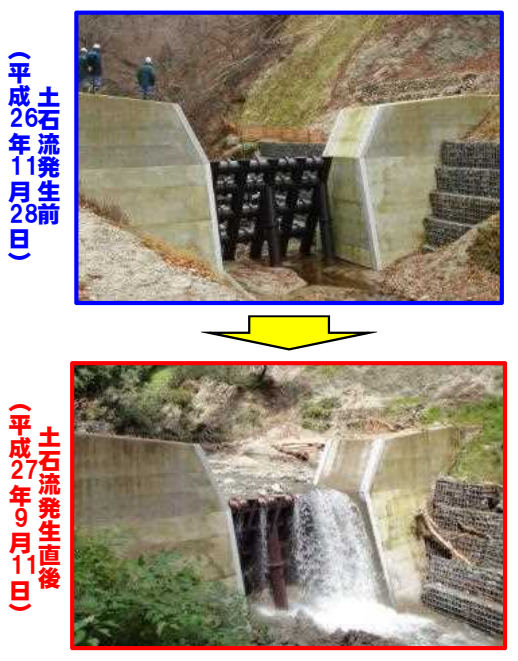
■田茂沢における土石流捕捉状況 (写真: 田茂沢第2砂防堰堤)

被害概要：地区内の7溪流において土石流による被害が発生(いずれも施設なし)
 被災家屋4軒(全半壊)、道路被害8箇所、住民25名が一時孤立
 施設効果：**整備が完了していた田茂沢においては、既設の砂防堰堤が土石流を完全に捕捉し、下流集落への被害を防止**

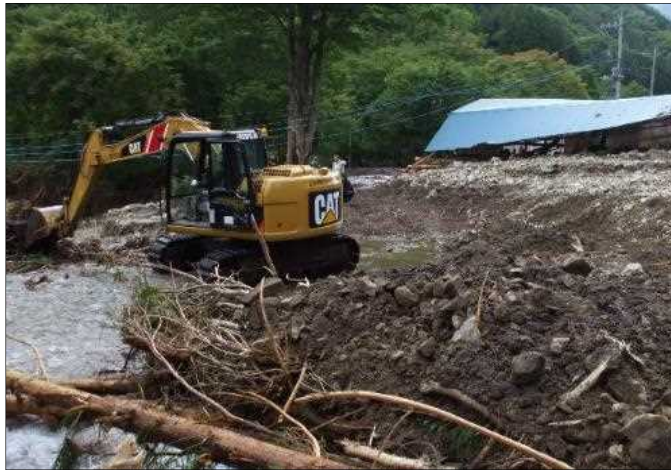
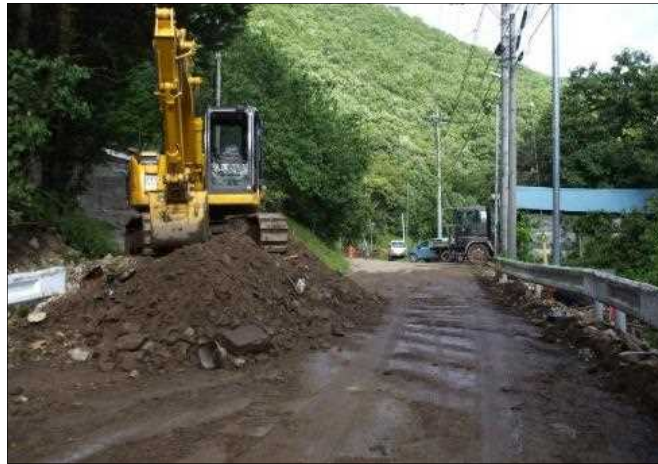
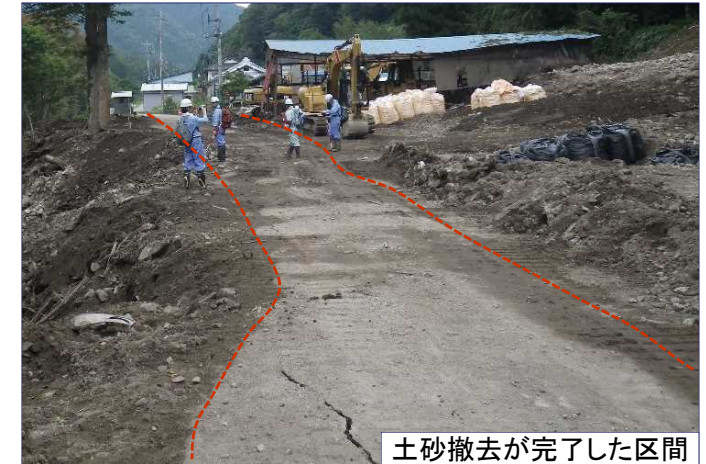
■ 応急対策工事実施状況

- 栃木県日光市芹沢地区では、8溪流（9箇所）において土石流が発生。民家や道路が被災し、市道が通行止め、住民25名が一時孤立。（日光市により避難指示発令のため住民は避難中：17日現在）
- 現地ではウドン沢において砂防堰堤の工事を実施中であったことから、9月11日より、受注業者により土砂撤去などを鋭意実施中。
- 被災状況把握等のため、土砂災害専門家による技術指導のもと、9月15日よりTEC-FORCE（緊急災害対策派遣隊）による調査を実施し、結果を日光市長へ報告。

土砂撤去が完了した区間
