# 平成27年9月関東・東北豪雨災害を 踏まえた主な課題

平成27年10月

国土交通省 水管理・国土保全局

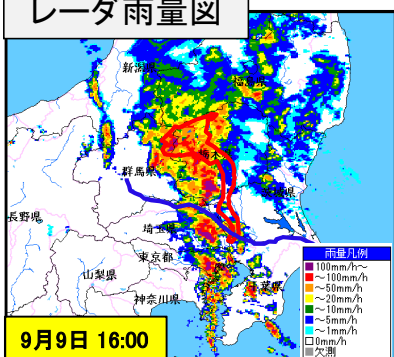
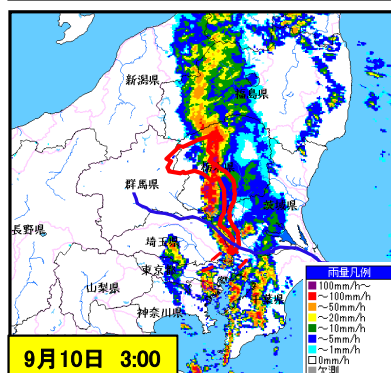
## レーダー雨量図

## 等雨量線図(8日~10日累加雨量)

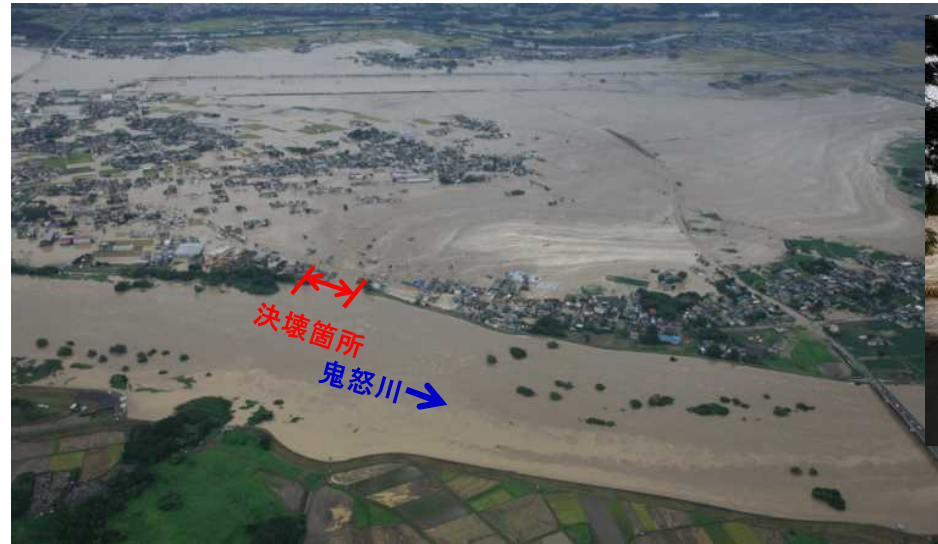
- 常総市三坂町地先(左岸21k付近)で、堤防が約200m決壊。
- 決壊箇所周辺では、氾濫流により多くの家屋が倒壊・流失。

被災状況(全景写真)

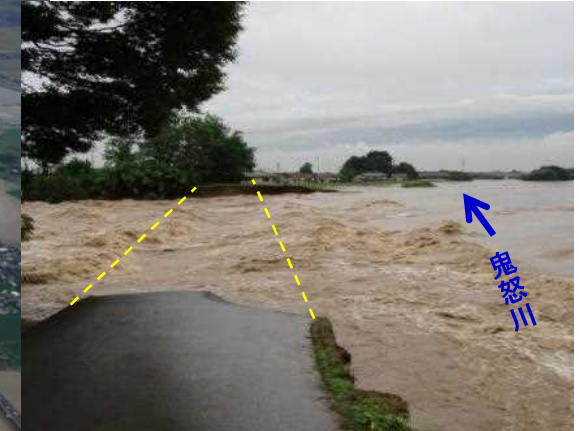
被災状況(拡大写真)

- 平成27年9月10日 12時50分 堤防決壊
- 決壊幅 約200m

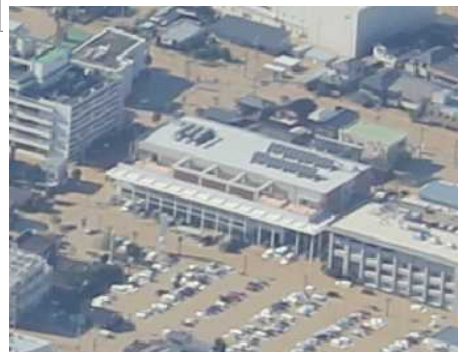
- 常総市に対して、はん濫危険情報、浸水想定区域図などを提供するとともに、事務所長から市長に河川の状況について電話連絡（ホットライン）等を実施。
- 常総市の鬼怒川を挟んで東側のエリアはほぼ全域が浸水し、防災拠点である常総市役所も浸水。

常総市役所の浸水の状況

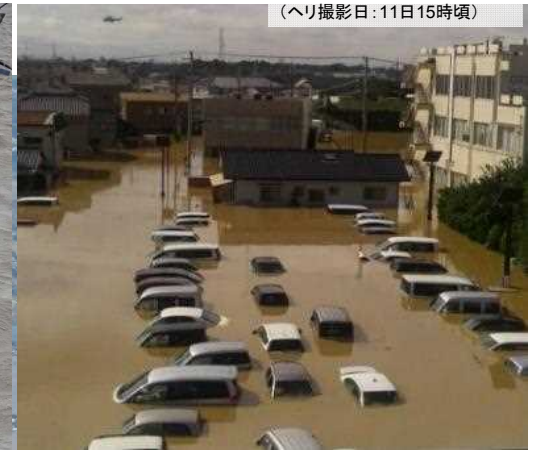
常総市役所から駐車場を撮影(撮影日:9/11)  
周辺は浸水し、防災拠点の市役所も孤立化。
