## 改善箇所説明図

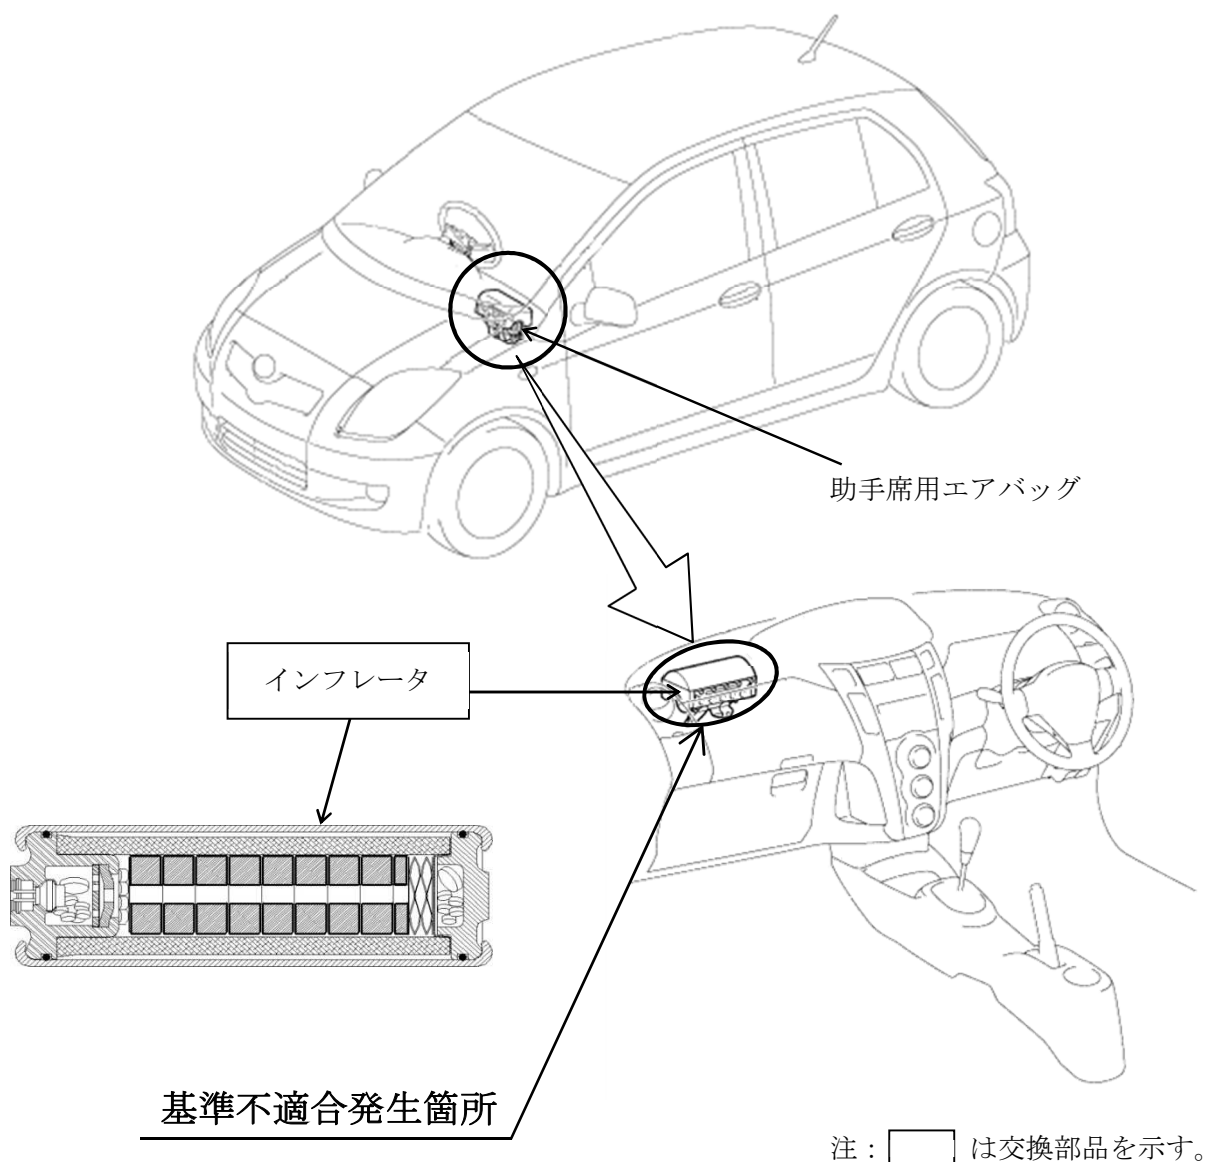
助手席用一段展開制御式エアバッグのインフレーター（膨張装置）において、エアバッグ展開時にインフレーター容器が破損して飛び散り、出火したり乗員が負傷するおそれがある。

全車両、当該インフレーターを新品と交換する。なお、交換用部品が不足した場合は、助手席エアバッグの機能を停止するとともに、助手席サンバイザ部に当該エアバッグが作動しない旨の警告を表示する。

識別：改善済車両には車台番号打刻の末尾 4 桁目および 5 桁目の上に黄色ペイントを塗布する。
