建設工事に係る最近の重大事件事例

新名神高速道路における工事事故①

新名神高速道路における工事事故②

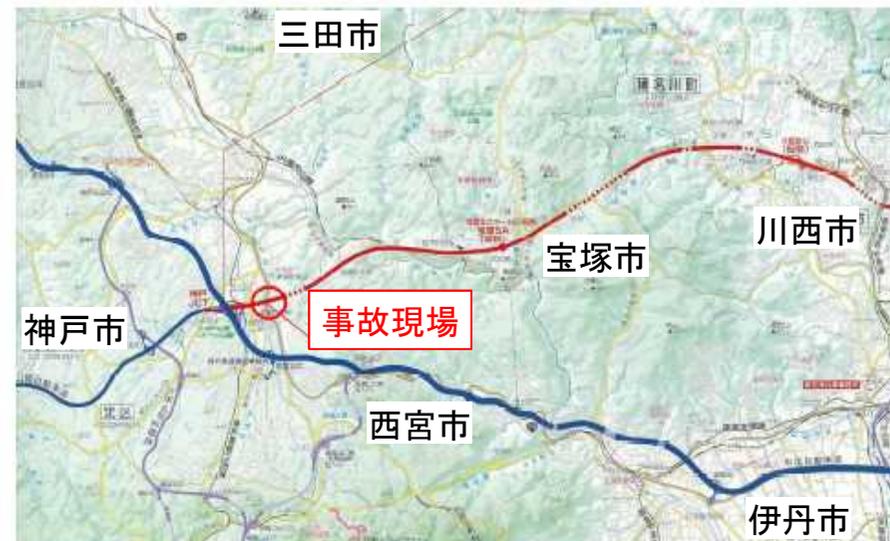
(事故概要)

場所：新名神高速道路 有馬川橋(上り線) ※建設中区分
 → 上り線のA2橋台～P11橋脚の桁(約120m、約1350t)が落下

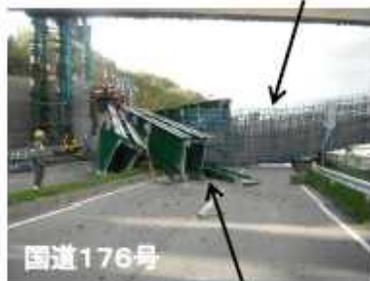
仮設備

落下桁 下り線の桁

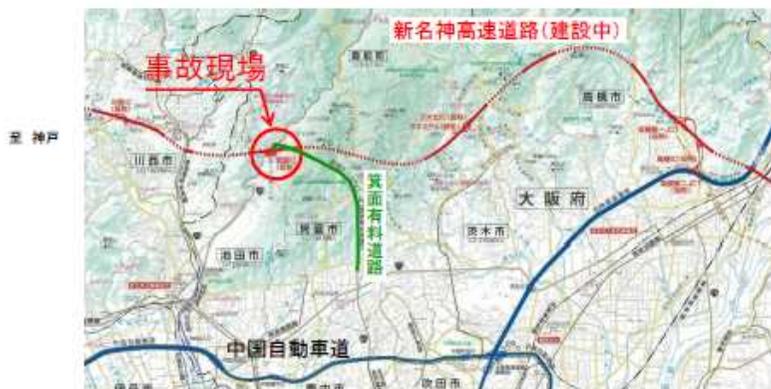
平面図

橋梁概要：余野川橋(下り線) 延長316m、鋼5径間連続合成少数鈹桁橋

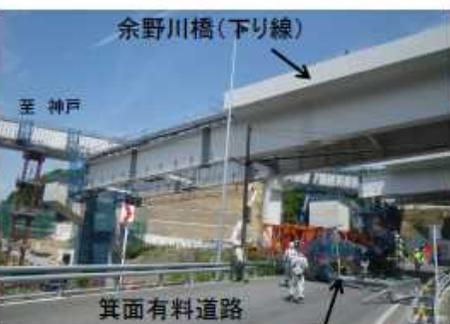
事故状況写真

→ 仮受設備(ベント)※が桁下を通過する箕面有料道路上に転倒

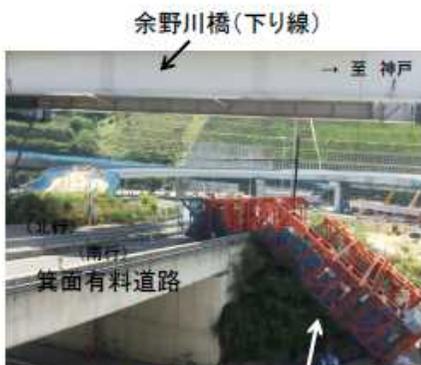
※概略寸法(高さ13m、幅7m、奥行き2m)、重さ約21t

転倒した仮受設備(ベント)

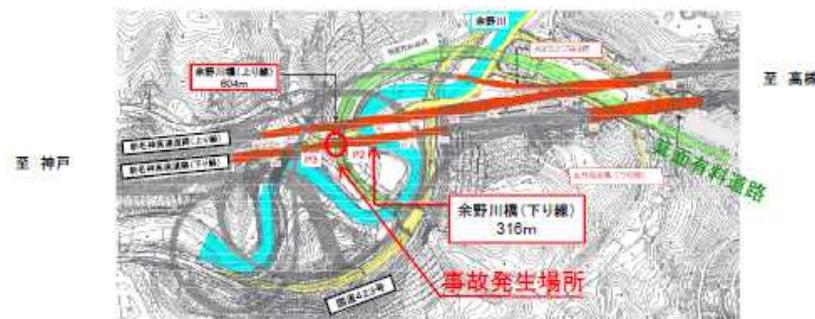
転倒した仮受設備(ベント)
