改善箇所説明図

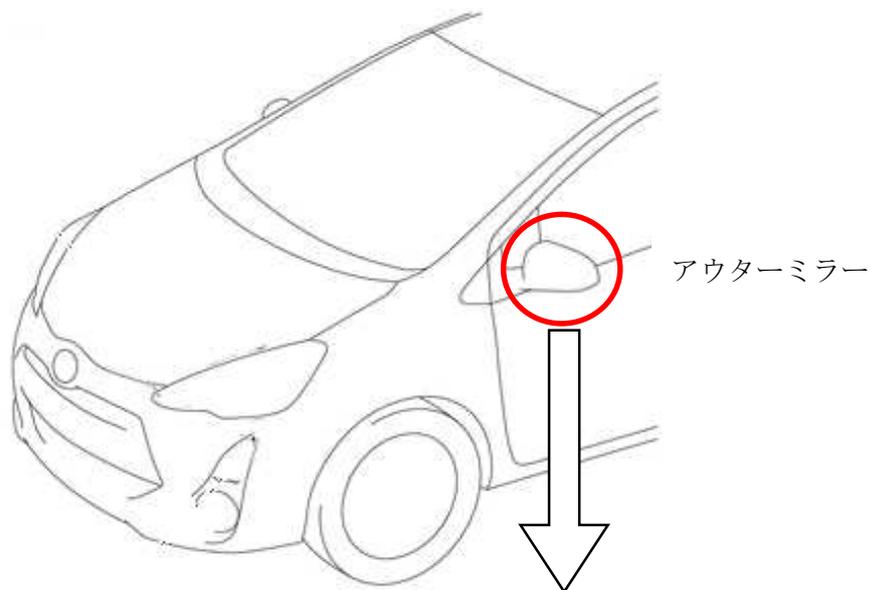
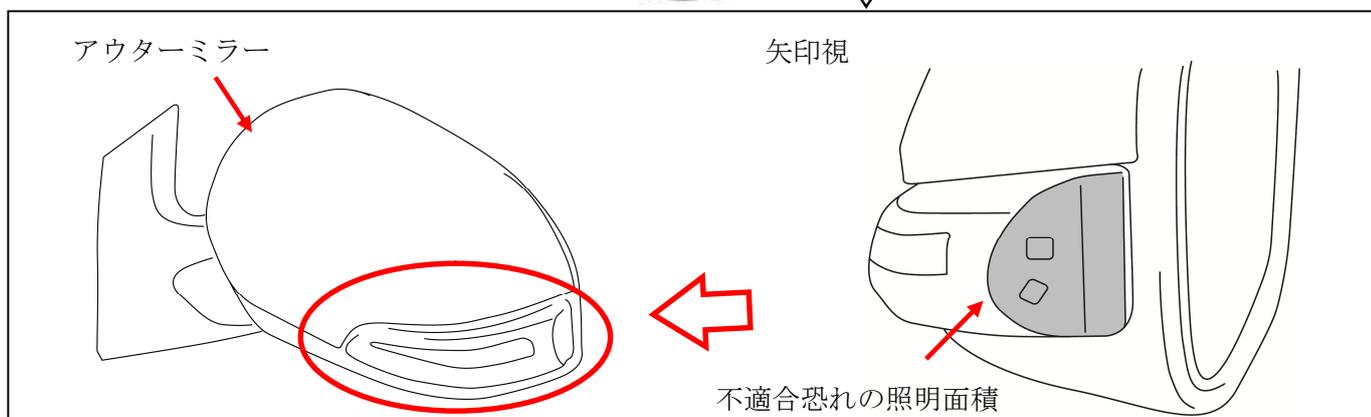
後付け部品として販売した LED マルチファンクションドアミラーにおいて、両側面に備える方向指示器の照射部の面積が、不足しているため、保安基準に適合していない。

純正品の方向指示器に交換する。
