# 改善箇所説明図

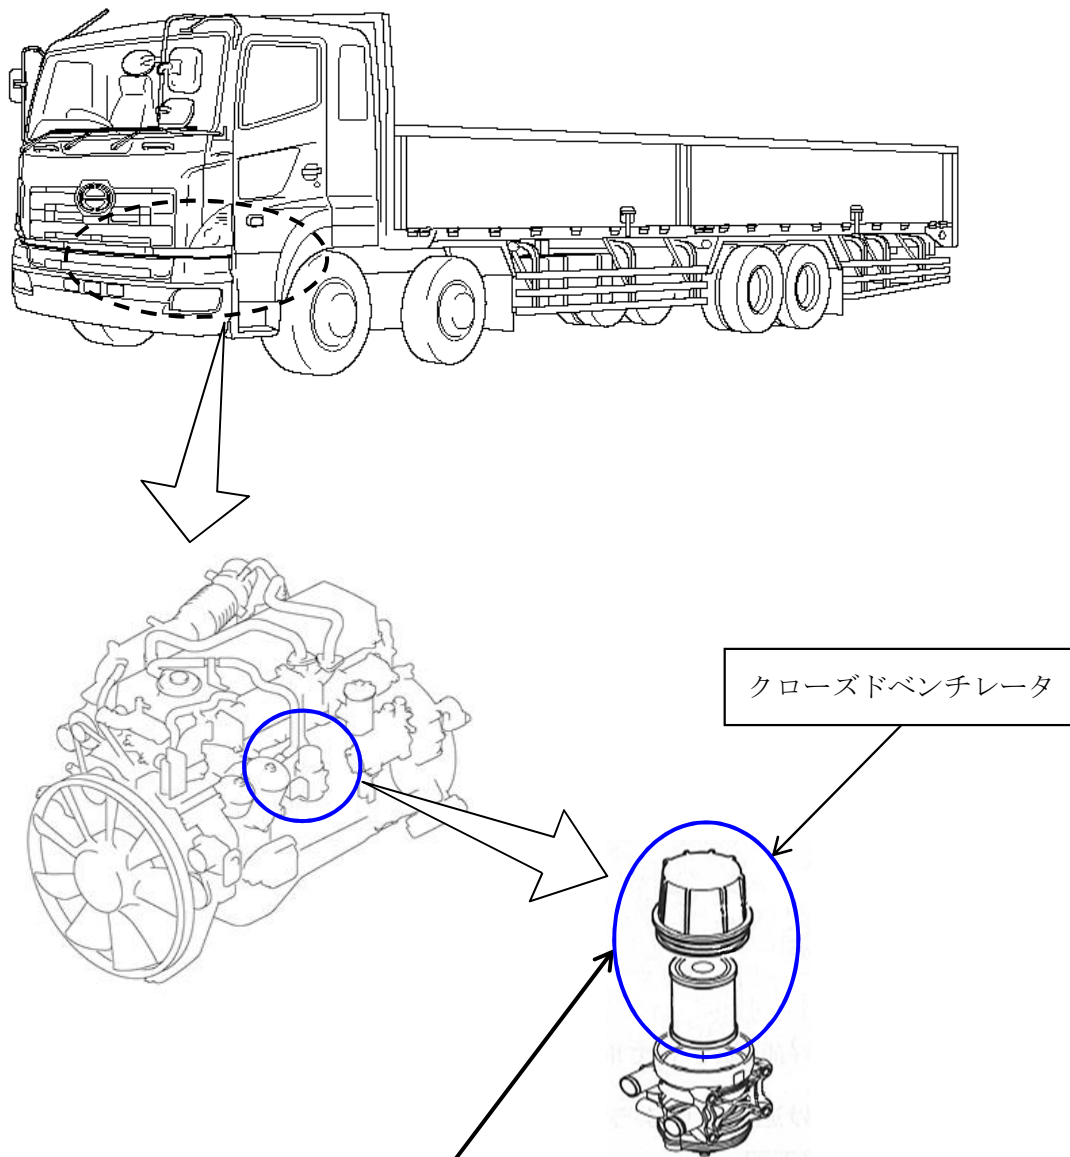
## 基準不適合発生箇所

注：  内は交換する部品を示す。

大型トラックのエンジンにおいて、クローズドベンチレータ（ブローバイガス還元装置）の構造が不適切なため、ベンチレータエレメントが定期交換時期より前に目詰りすることがある。そのため、クランクケースの内圧が上昇しエンジンオイルが吸気系に流入し、白煙ならびに出力不足となり、最悪の場合、意図せずエンジン回転の上昇や、エンジンオイル量が減少して、エンジンが破損し火災に至るおそれがある。

全車両、クローズドベンチレータを対策品と交換する。  
また、当該エレメントの定期交換の重要性と確実な交換について注意喚起を行う。

識別：改善済車両にはクローズドベンチレータに白色ペイントを塗布する。
