改善箇所説明図

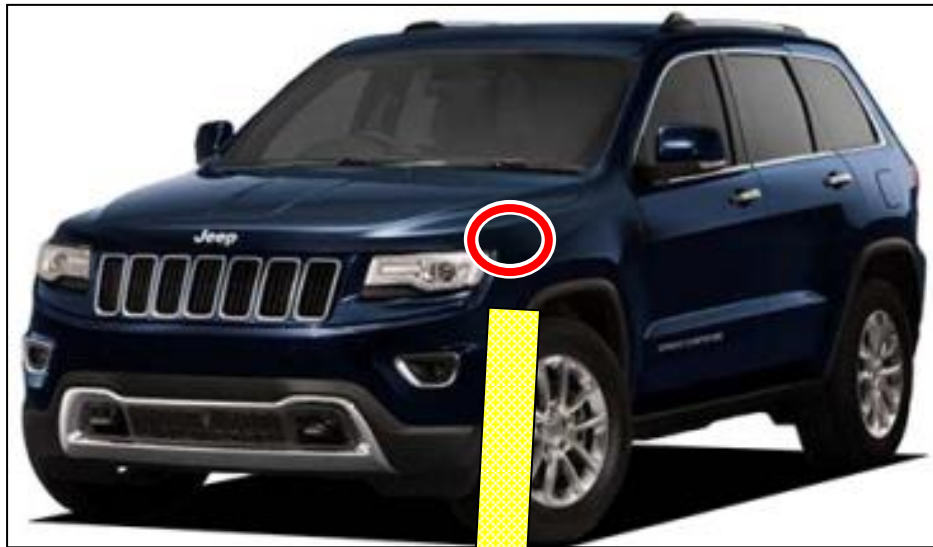
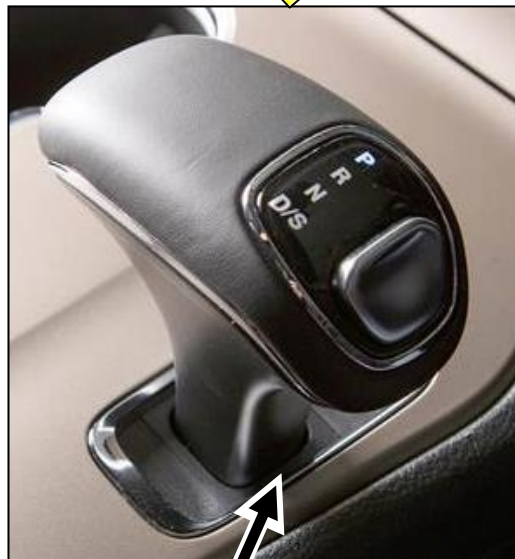
原因部位

変速機のシフトレバーにおいて、シフトポジションを選択後に当該レバーは、中央位置に戻る構造のため、車両が停止する前にPレンジにシフトしようとしてもできないが、運転者は、Pレンジにシフトしたものと誤認することがある。そのため、駐車ブレーキをかけずに車外に出ると車両が動き出すおそれがある。

改善の内容

全車両、車両のコントロールモジュールの制御プログラムを書換えて、特定の条件で、自動的にPレンジにシフトするオートパーク機能を追加するとともに、オートパーク機能に関わる取扱説明書の追補を発行し、ユーザーに配布する。

識別：運転者席側リアドアアストライカ上部固定ボルト頭部に黄色ペイントを塗布する。
