改善箇所説明図②

基準不適合発生箇所

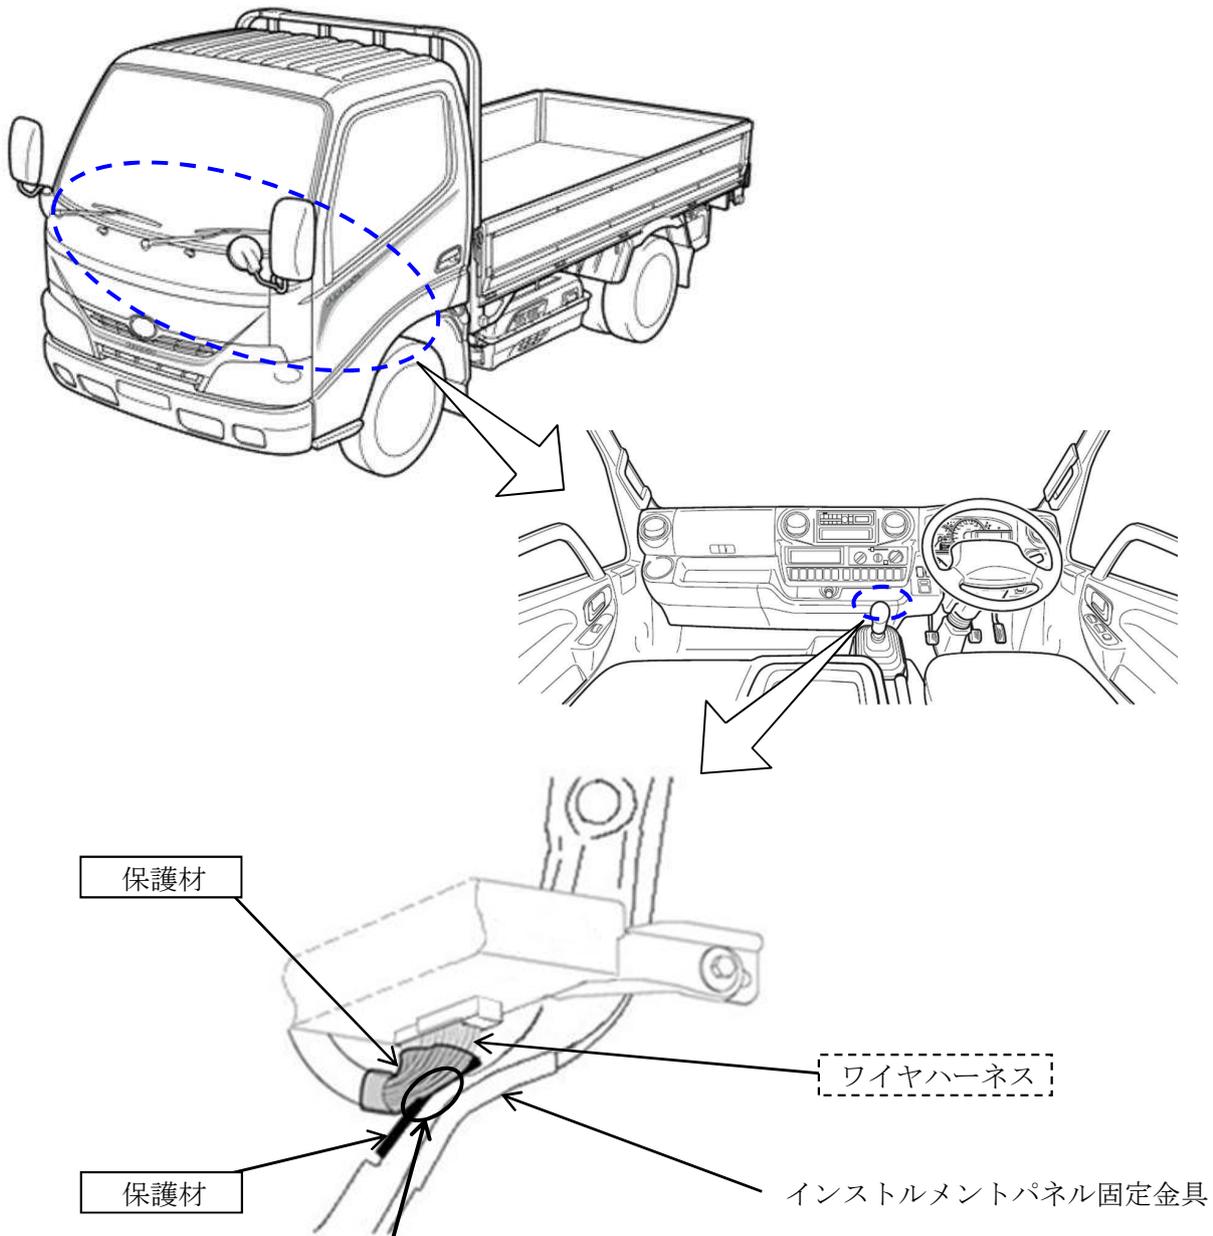
注： 内は追加する部品を示す。
 内は損傷している場合、補修する部品を示す。

小型トラックにおいて、インストルメントパネルを固定している金具の端部処理が不適切なため、周囲に配索されたワイヤハーネスが干渉しているものがある。そのため、走行時の振動で被覆が損傷し、ワイヤハーネスと金具がショートして、最悪の場合、ワイパー等の機器類の機能が停止したり、走行中エンストして再始動できなくなるおそれがある。

全車両、当該金具およびワイヤハーネスに保護材を取り付けるとともに、ワイヤハーネスを点検し、損傷している場合は補修をおこなう。

識別：改善済車両には車台番号打刻位置の上側に黄色ペイントを塗布する。
