改善箇所説明図

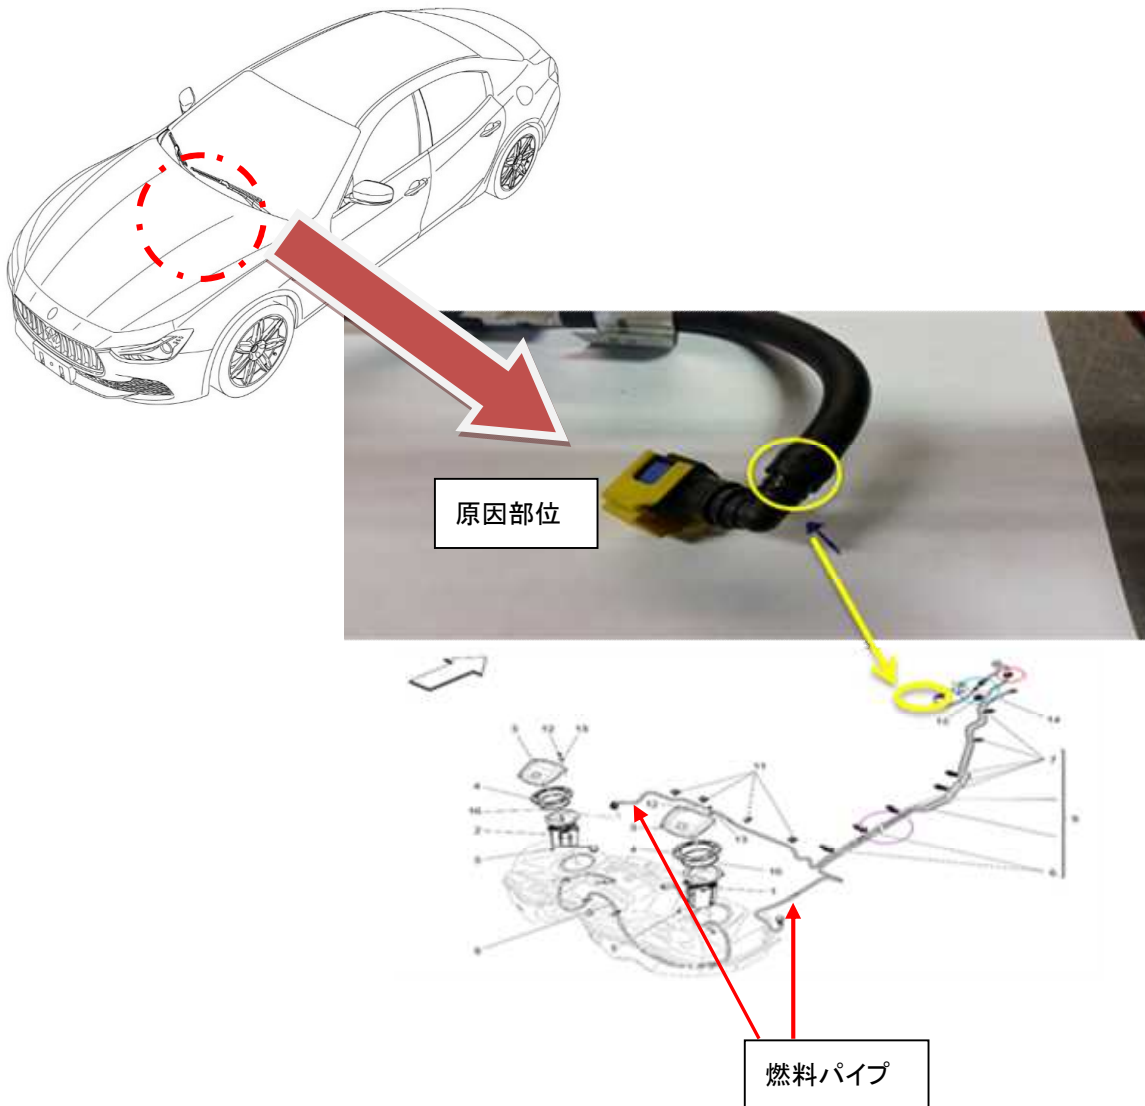
基準不適合箇所

燃料供給パイプの製造が不適切なため、接続カップラー取付部のパイプの内側が損傷しているものがある。そのため、接続カップラー取付部に隙間が生じて燃料が漏れ、最悪の場合、火災に至るおそれがある。

※注意： は改善を行う部品を示す。

改善の内容

全車両、燃料供給パイプを良品と交換する。
