改善箇所説明

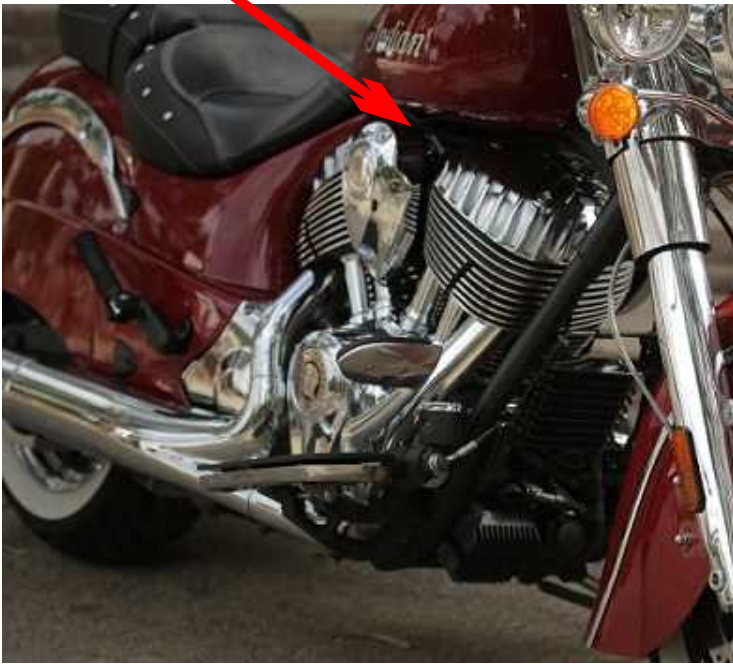
燃料ホース

基準不適合発生箇所：

燃料ホースの取付けが不適切なため、当該ホースが燃料タンクやエンジンと接触しているものがある。そのため、そのままの状態で使用を続けると、燃料ホースが損傷し、最悪の場合、燃料が漏れ火災に至るおそれがある。

注：矢印は交換部品を示す。

改善措置の内容：

全車両、燃料ホースを点検し、燃料ホースが接触している場合は、新品と交換する。また、適切にホースが取り付けられているか確認するためのステーを取り付けるため、警音器の形状を変更したものに交換する。

識別：左側センターフェアリングの内側に外2468のステッカーを貼付する。
